Den firelængede bindingsværksgård  
• **VADSTRUP** •  
i landsbyen Viby på Hindsholm

**VADSTRUP**  
Viby Bygade 12, 5370 Mesinge  
Tlf. 29 45 40 96

## Restaureringsprojekt 2007-09

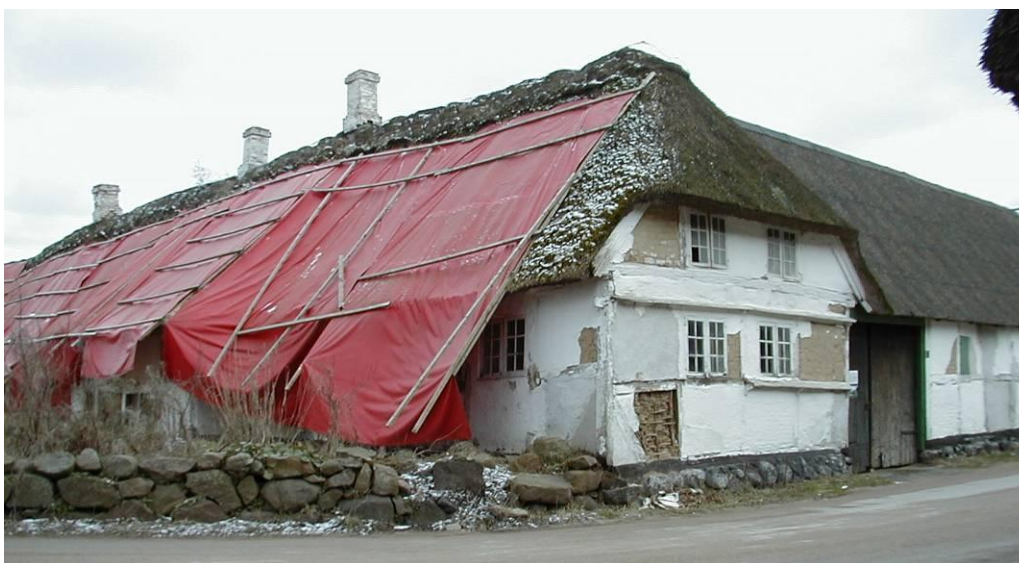
Gårdens nyeste historie er heller ikke uinteressant. Efter udflytningen af landbruget i 1972 startede 25 års stigende forfald med flere forskellige ejere. Store huller i stråtaget medførte at regnvandet silede ned gennem huset og opløste lervæggene, skabte råd i bjælkelaget og lofterne. Også vinduerne og bindingsværkswæggene var meget dårlige.

*Viby Bygade 12 i 1999, kaldt 'Den røde gård' – lige før restaureringen*

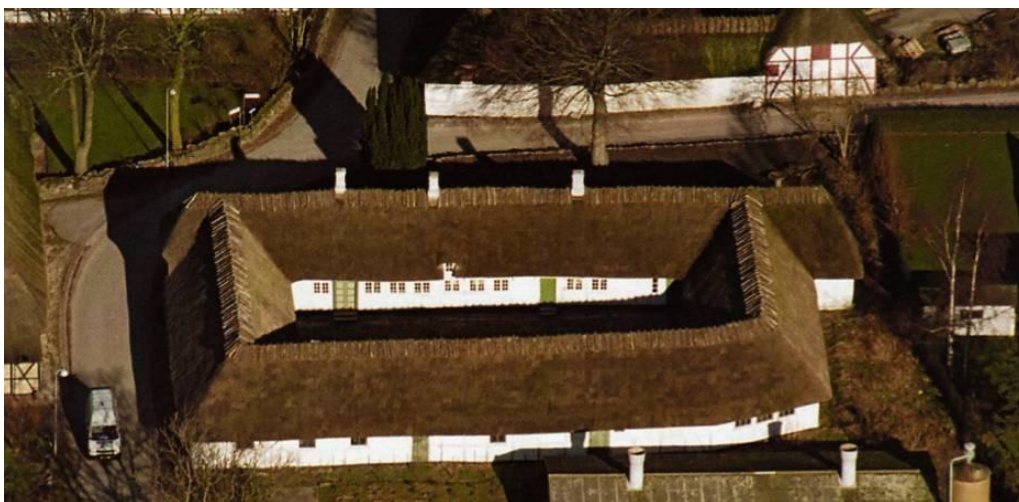
*Gården efter den udvendige restaurering i 1999-2000*

Især tagværket og de tilhørende loftbjælker, hvoraf mange var nedbrudte af fugt, blev gennemgået kritisk og næsten alle spærene i staldlængerne og mange af bjælkerne, måtte skiftes ud med nye, udført på samme måde som de gamle. Hele taget, 120 meter i alt, blev nytækket med tagrør og mønnet med nye kragetræer af kløvet eg. Herunder fik skorstenene også en grundig reparation.

Det nedbrudte bindingsværkstømmer blev skiftet ud og repareret på normal vis med tapsamlinger, træ mod træ, men man valgte, imod normal sædvane, at bibeholde alle tavlene med ubrændte mursten, opmuret og pudset med lermørtel, eller, hvor dette kunne konstateres, genetablere de lerklinede tavl.

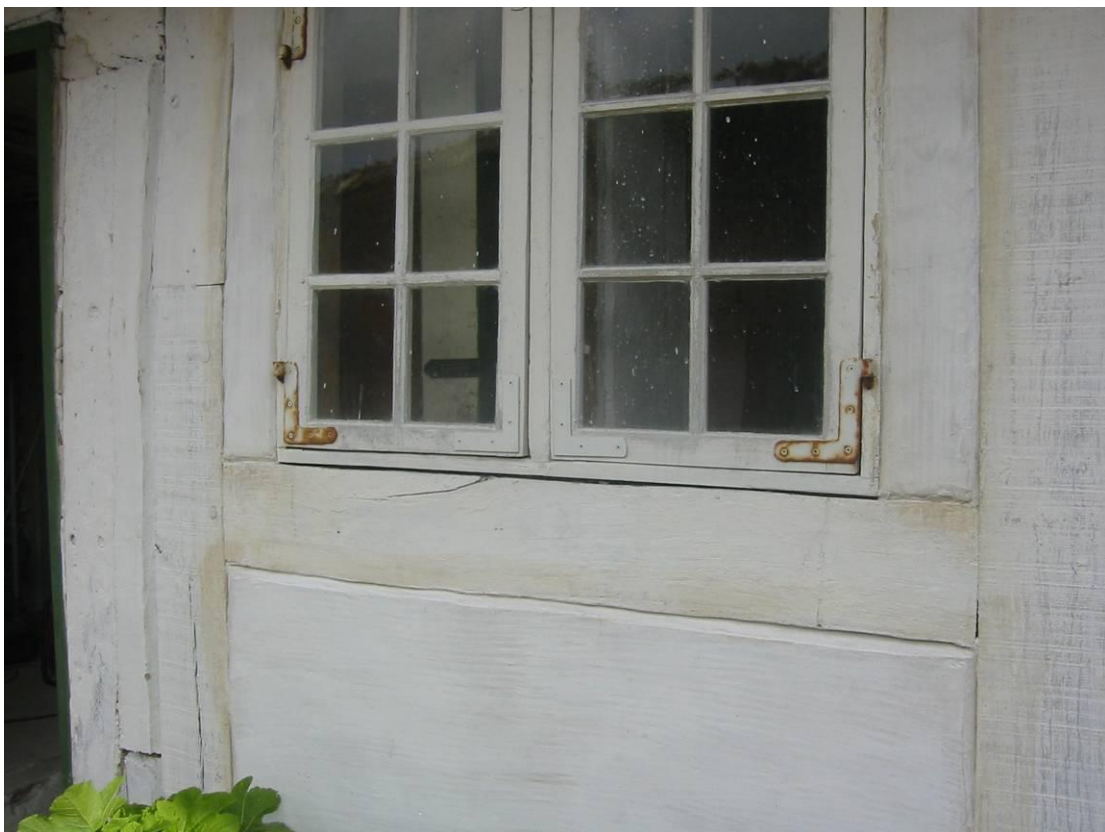
*Vinduerne med forkerte vinduesbeslag.*

| Vinduer | Hvor de nye, grimme og forkerte beslag blev skiftet ud med nye, håndsmedede vinduesbeslag |

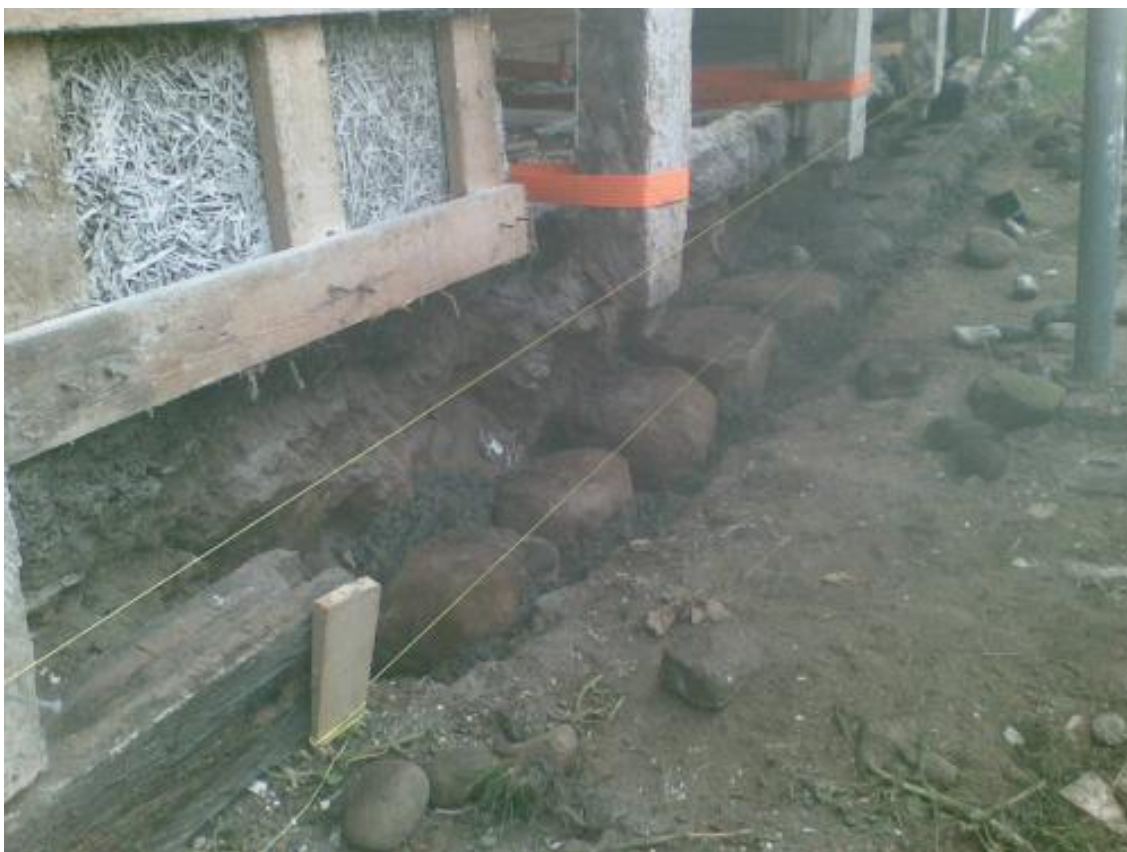
*Den rådne fodrem er taget ud*

| Bindingsværk | Hvor et stykke råddent fodrem i staldlængens sydside blev skiftet ud. |

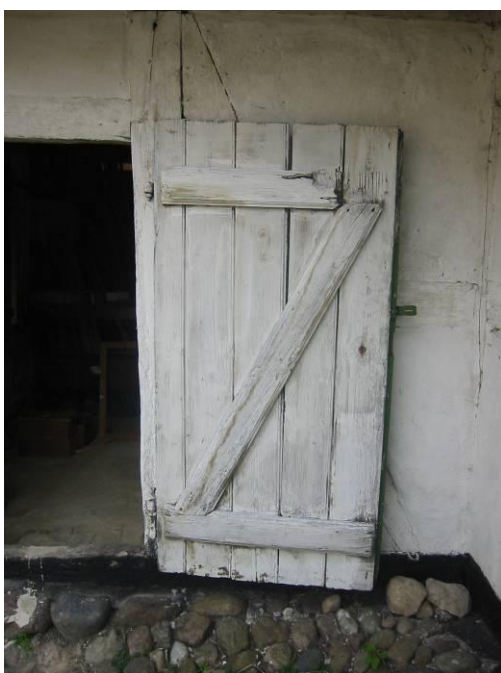
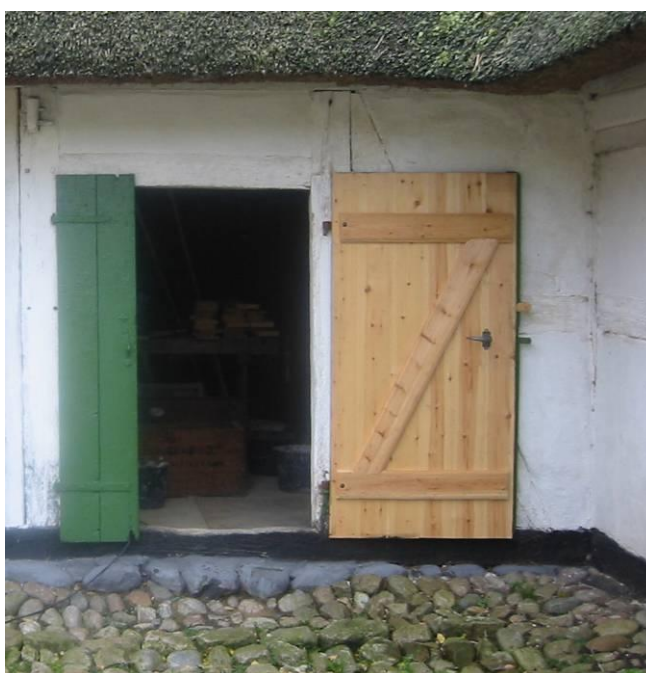
*Porten til værkstedet før og efter.*

| Porte | Hvor de sidste dårlige porte enten blev repareret og sat i stand eller fornyet |

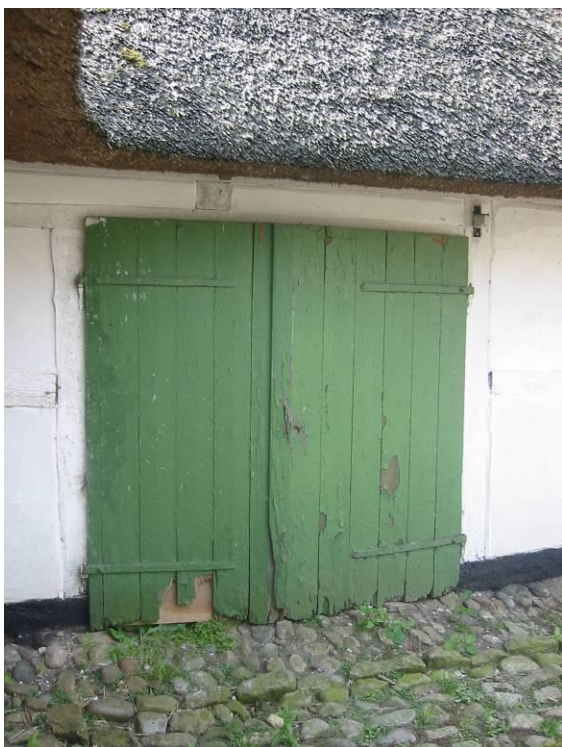
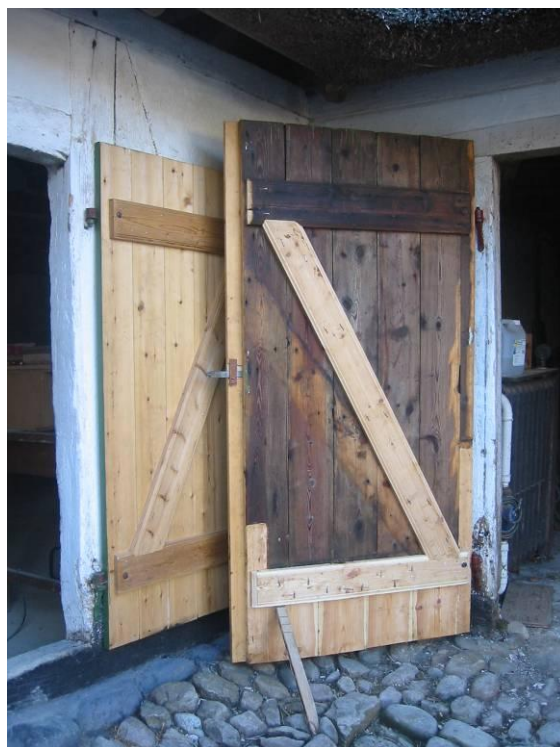
*Porten til vognporten før istandsættelsen og efter.*

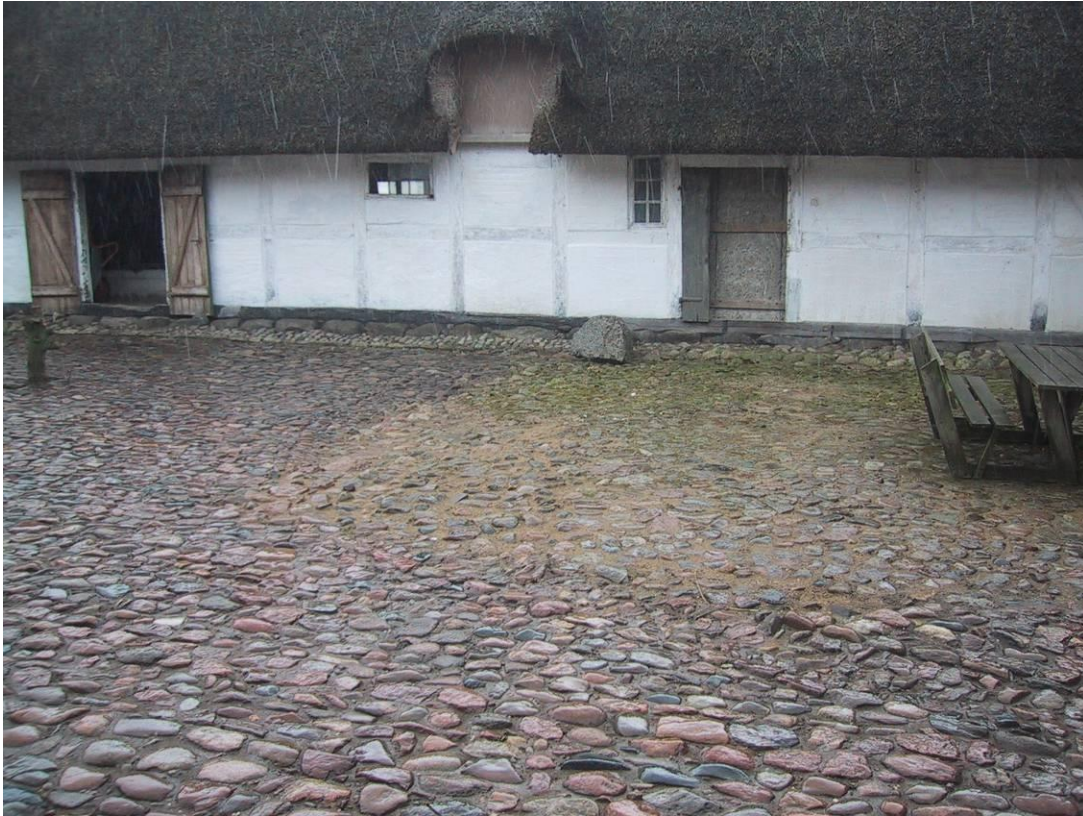
*Gårdspladsens brolægning før omlægningen.*

| Gårdsplads | Hvor det sidste stykke pigstensbelægning samt 'pisserenden' fra møddingen, er retableret |

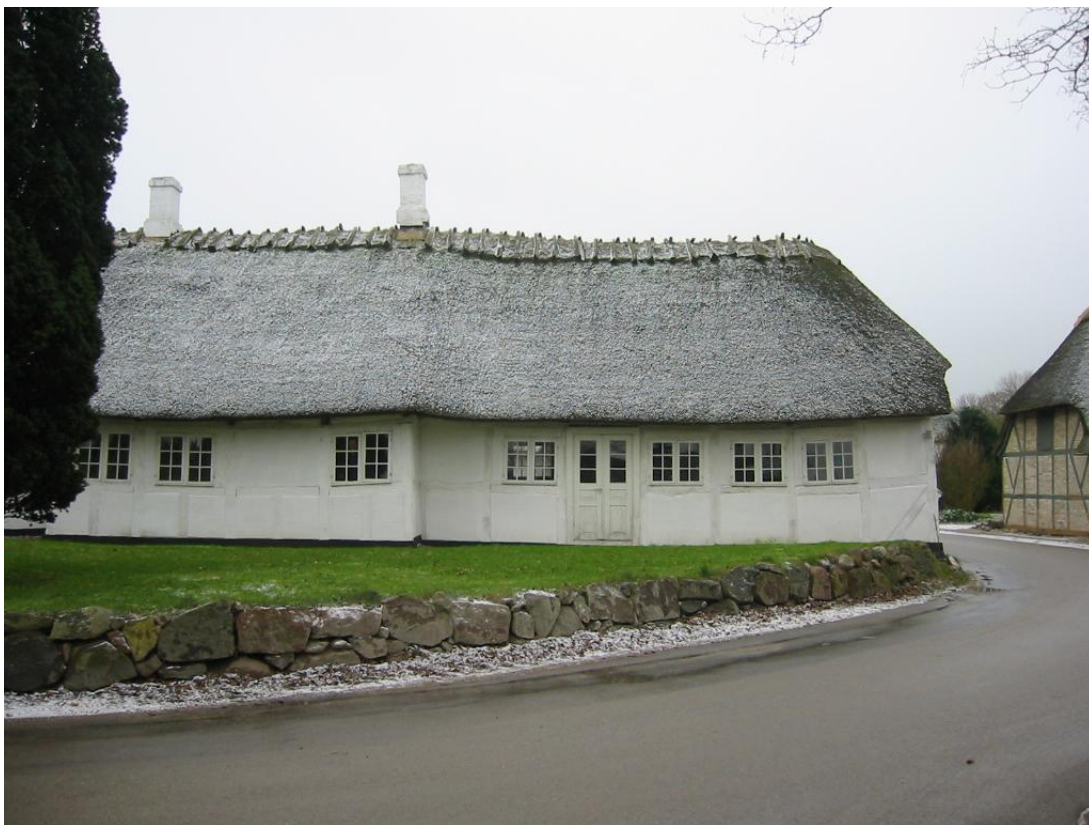
I forbindelse med Landsbyens overtagelse af gården i 1998 blev det meget smukke, fredede havegærde mod nord, udført af kløvet kamp, desværre flyttet 1½ meter for at skabe lidt bedre plads på vejen foran. Det nye stengærde har ikke det oprindelige gærdes smukke stenarbejde, samt højde, forløb og detaljering. Bl.a. mangler den tidligere stensatte trappe. Så det er ét af de fremtidige projekter at retablere dette stengærdes arkitektoniske og håndværksmæssige kvaliteter.

*Det flyttede stengærde, før forhøjelsen.*

| Stengærde | Hvor det alt for lave gærde fra flytningen i 2000 blev forhøjet med 1½ sten. |

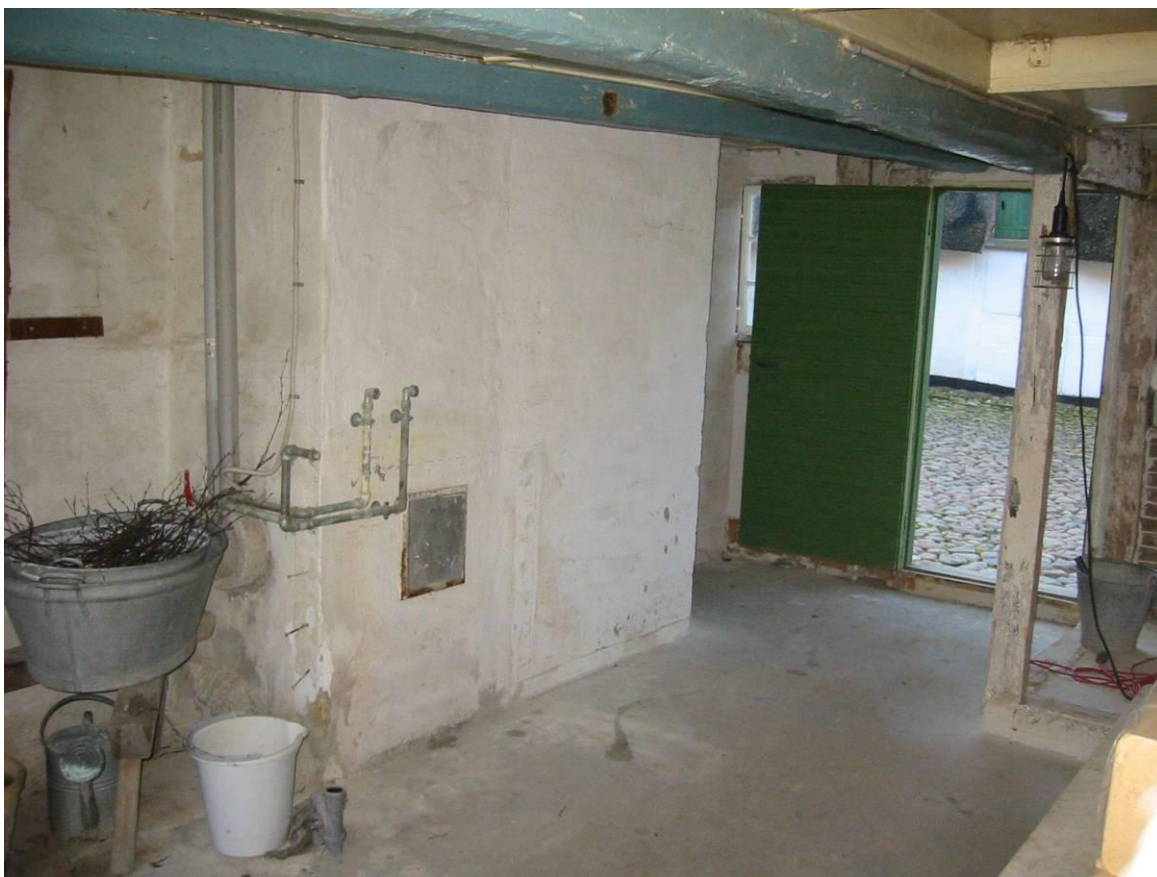
*Bryggerset før retableringen af ildstedet.*
