## Historisk Byggeteknik og materialer

# CURTAIN WALL facader

## Historie og konstruktion

Af Søren Vadstrup.  
Juli 2014

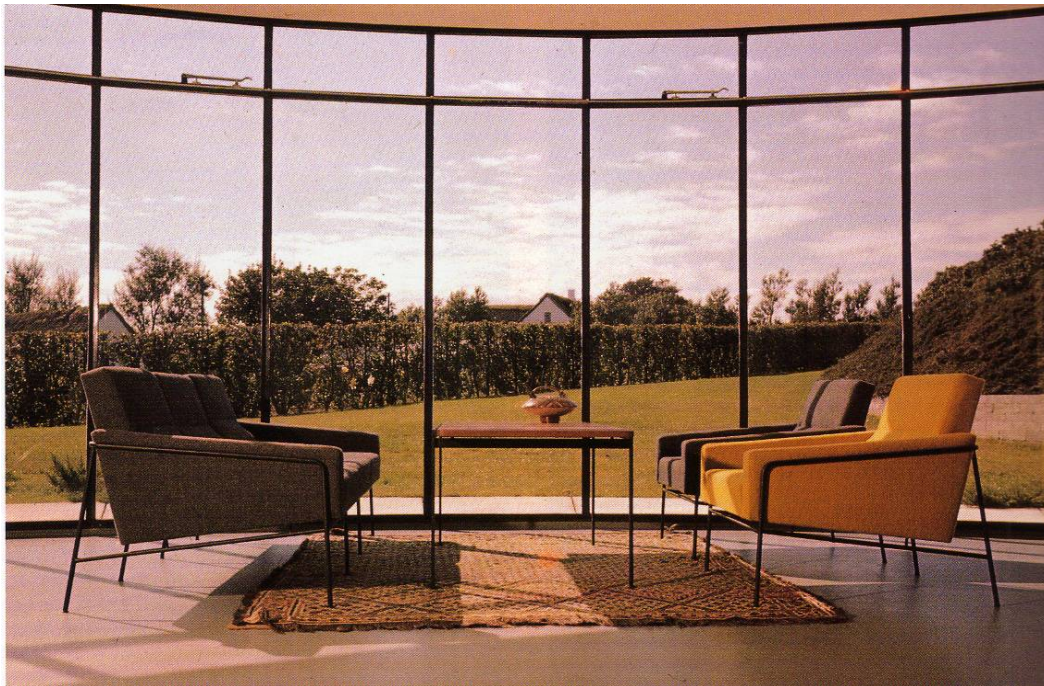
*Det runde hus i Odden Havn af Arne Jacobsen, opført 1957.*

*Enhver kan se at de tynde lodrette sprogter ikke kan bære taget. Dette bliver båret et andet sted, og glasvæggen er derfor kun et slags ophængt 'gardin', uden bærekraft – en Curtain Wall.*

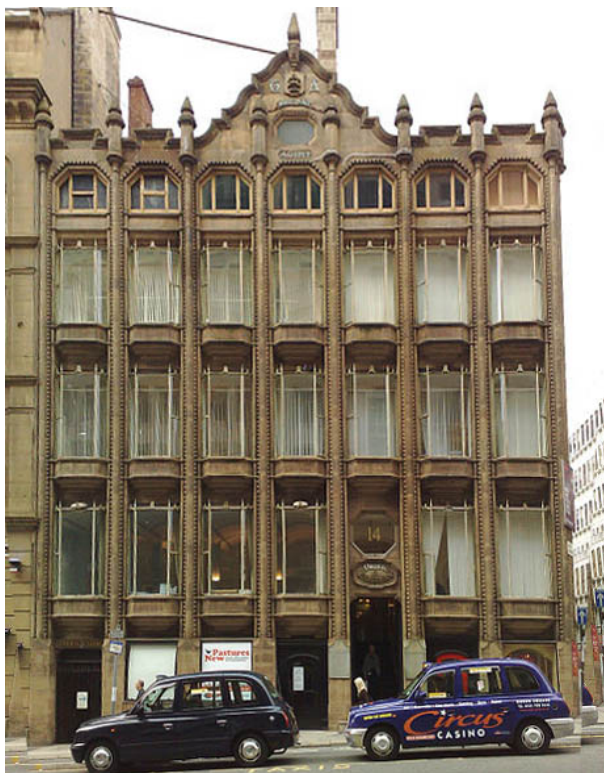
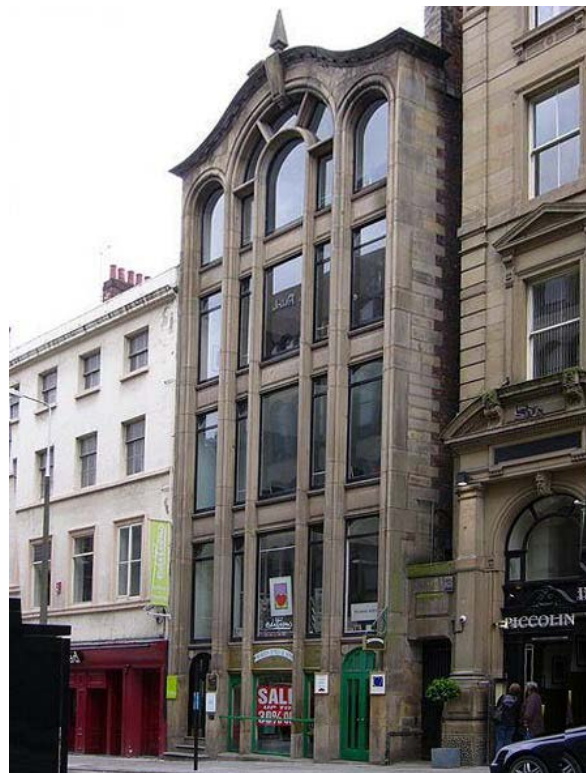
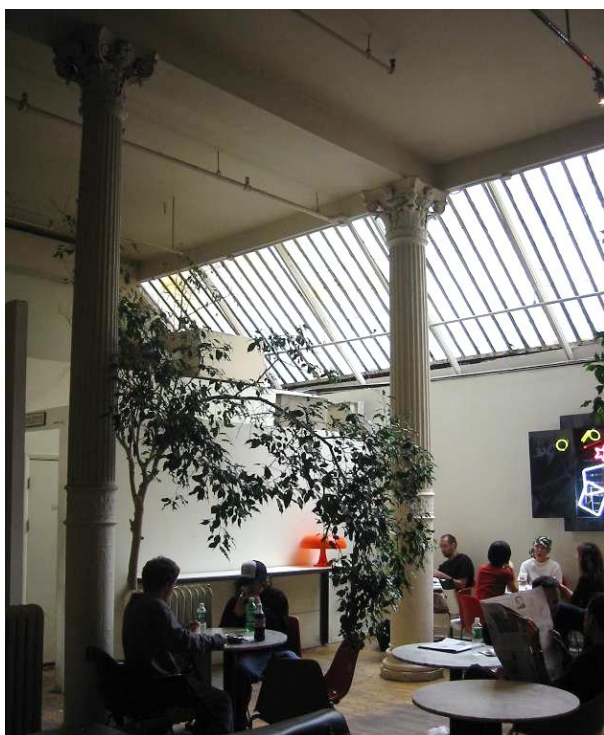
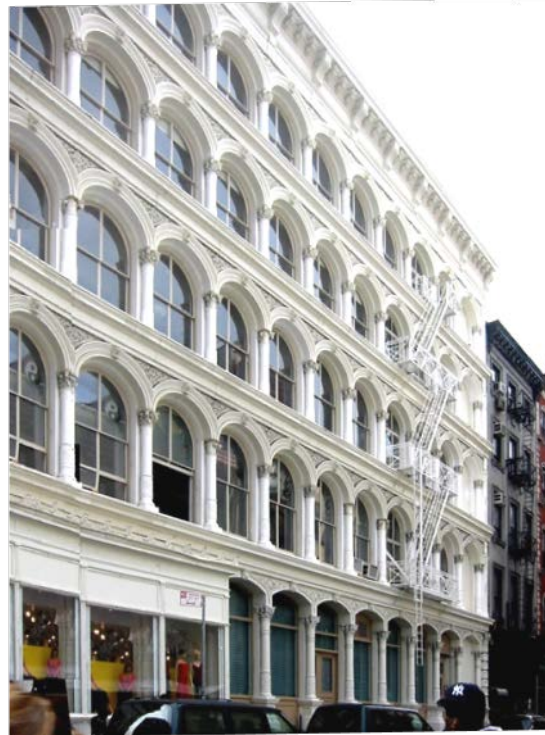
Ifgl. Wikipedia' engelske udgave ligger de ældste Curtain Wall bygninger i Liverpool i England, henholdsvis Oriel Chambers fra 1864 (t.v.) og Cook Street Liverpool 1866 (t.h.). Men dels ser facadernes lodrette søjler umiddelbart ud til at være bærende, godt nok med store glaspartier imellem, så ægte Curtain Wall er det næppe. Dels har amerikanerne været der 10 år før – og dels er Wikipedia som bekendt ikke altid korrekt.

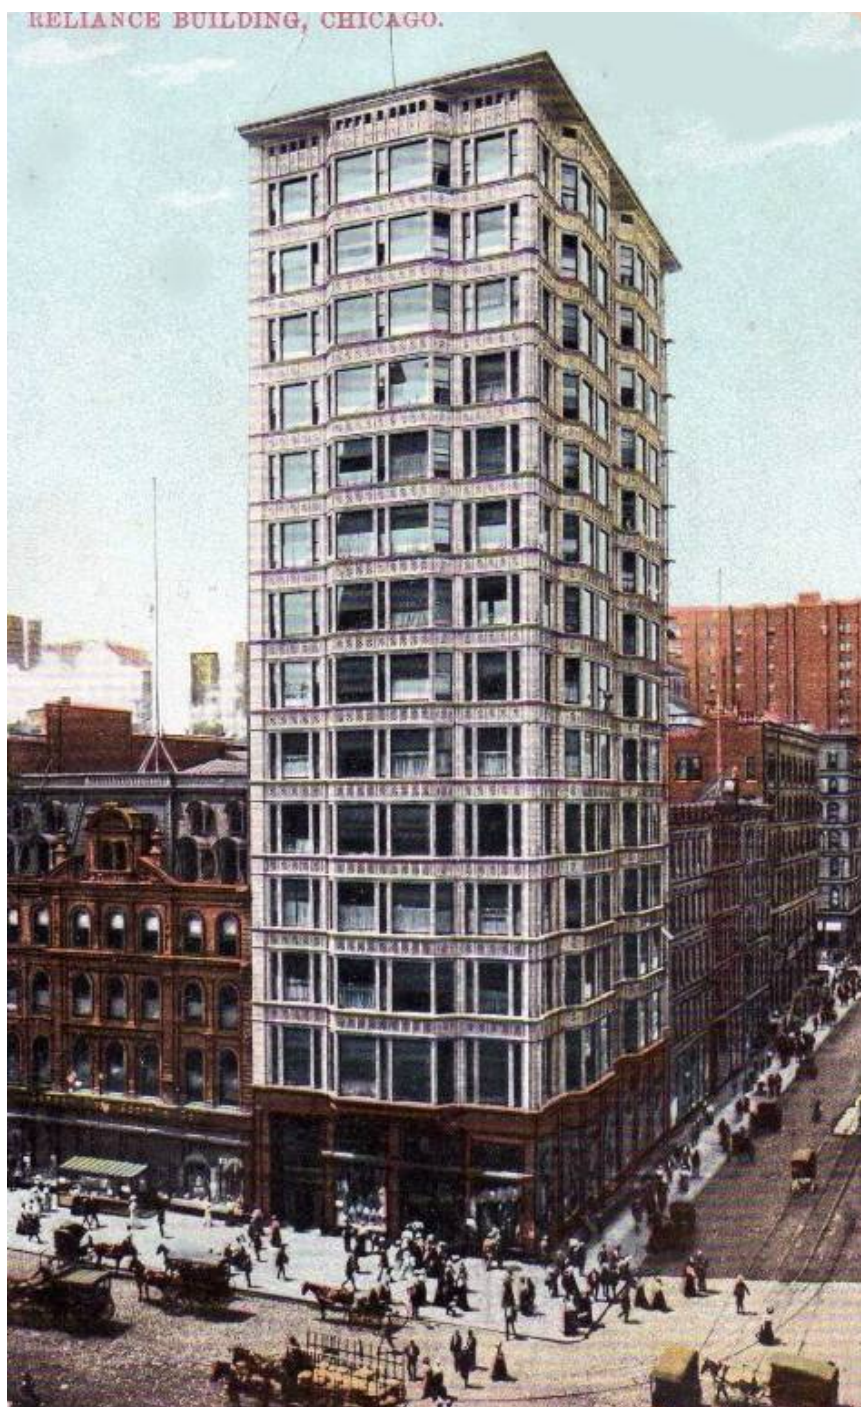
## The Reliance Building, Chicago 1890-95

Men i 1895 så den første 'klassiske' Curtain Wall bygning i Verden dagens lys, nemlig **The Reliance Building** i Chicago. Den er tegnet af arkitekterne Burnham & Root, der havde bygget flere mindre Curtain Wall bygninger i Chicago. The Reliance Building er hele 14 etager høj og var dermed Verdens første 'Skyskraber' – en lidt misforstået dansk oversættelse af det amerikanske ord 'skyscraper' – himmel-skraber. Bygningen er i dag på Verdensarv-listen.

Som det ses er The Reliance Building opført med en indvendig bærende konstruktion af valsede stålprofiler, der blev nittet sammen med på stedet varmede jernnitter. Uden på er der sat en let Curtain Wall af glaserede keramik-elementer, såkaldt 'terracotta-elementer' og dernæst store glasruder af støbt glas (spejlglas)

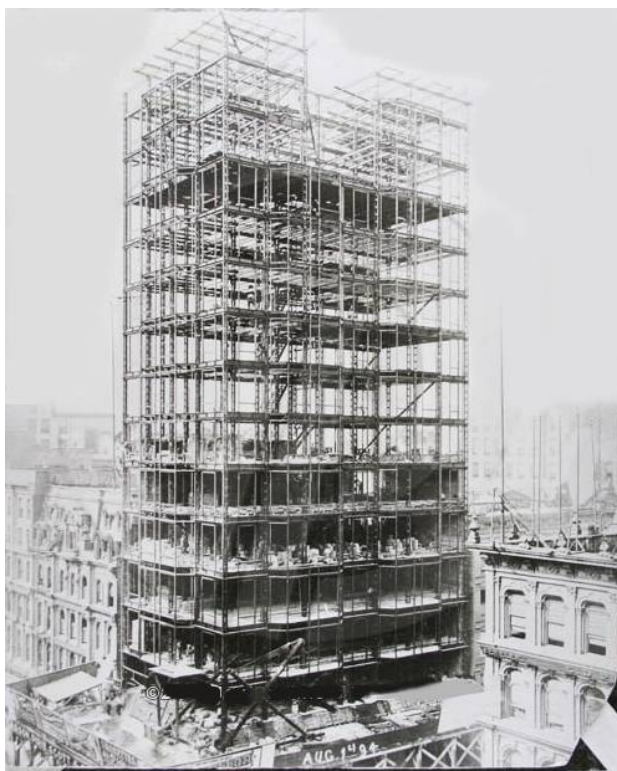
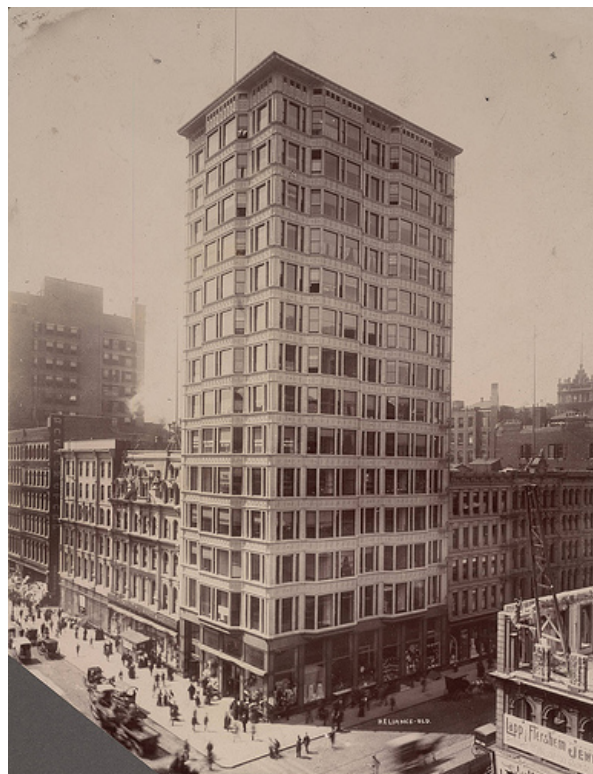
Som det faktisk også ses i baggrunden af billedet t.h. af den nyopførte Reliance Bygning, kunne man i 1890'ernes USA sagtens bygge ret høje bygninger af mursten. Men det krævede at bygningen var ret stor i grundplan, havde meget få og små vinduer – og så krævede det ret mange mursten og en lang byggetid.

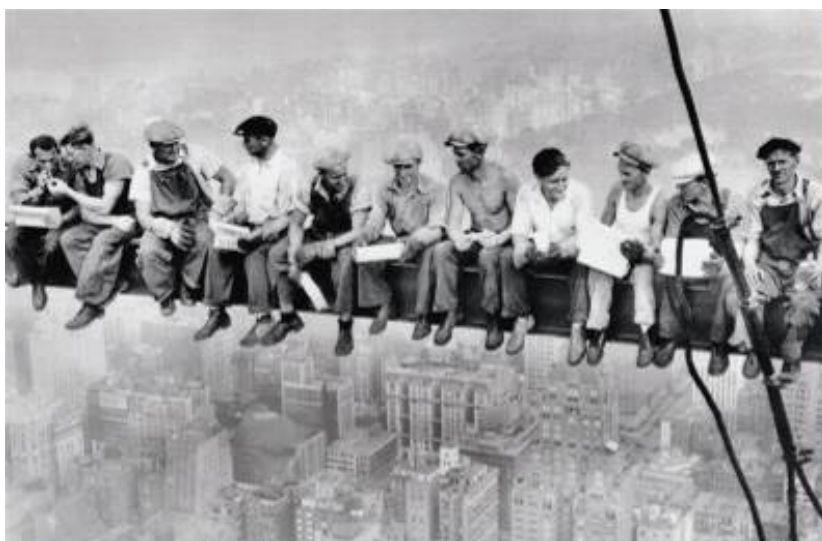
Fotoet er ikke fra The Reliance Building, men formentlig fra New York, hvortil Chicago-skolens Curtain Wall bygninger meget snart bredte sig med lynets hast.

Men man kan her se hvilke kraftige dimensioner stålprofilerne har i en 14 etagers høj skyskraber

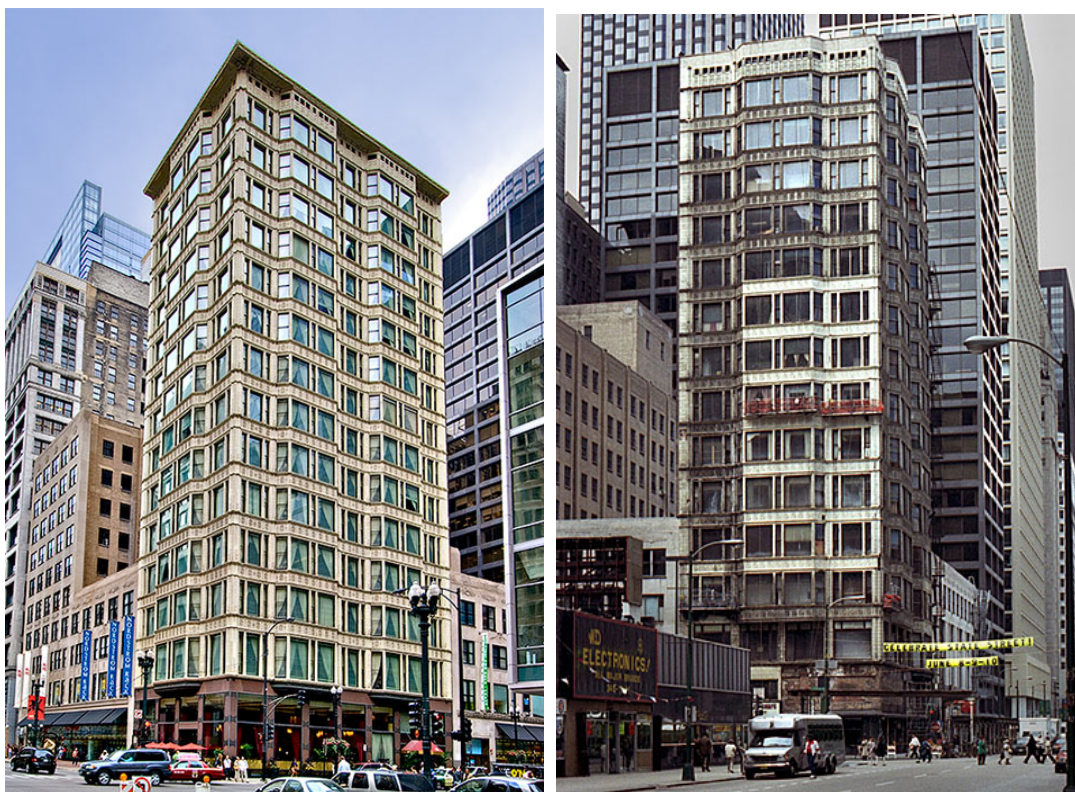
## Restaureringen 1994-95

I dag er the Reliance Bygning en lilleput i byen, og op gennem 1970-erne og 80-erne forfaldt den kraftigt, så først da man 'genopdagede' den i 1990-erne og fik den på Verdensarvlisten, skete der noget. I 1994-95 blev den gennem restaureret med den dansk-amerikanske arkitekt G. Thomas Harboe som projektleder.

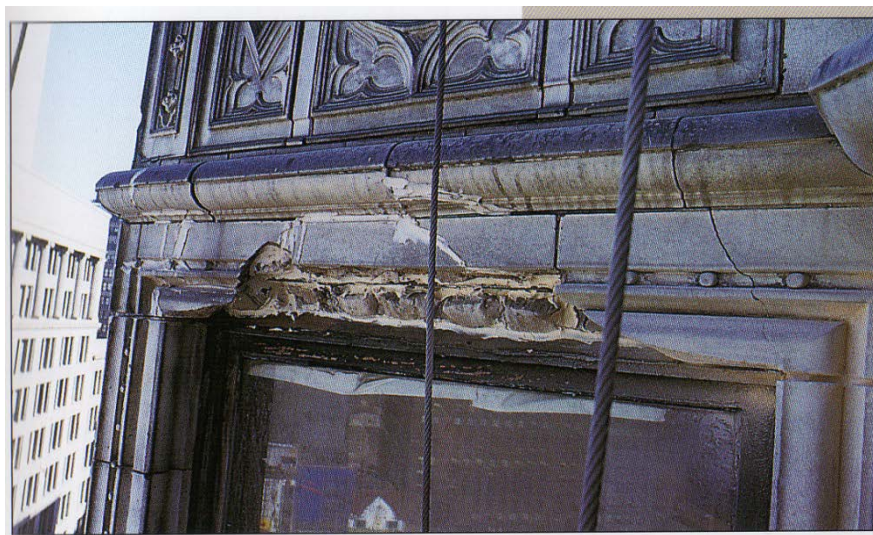
Her ses de meget forvitrede og også meget snavsede terracotta-elementer i facaden, der i stort omfang måtte skiftes ud med nyfremstillede kopier. Et stort problem var de tusindvis af stålankre var rustne og sprængte de keramik-plader de skulle holde fast.

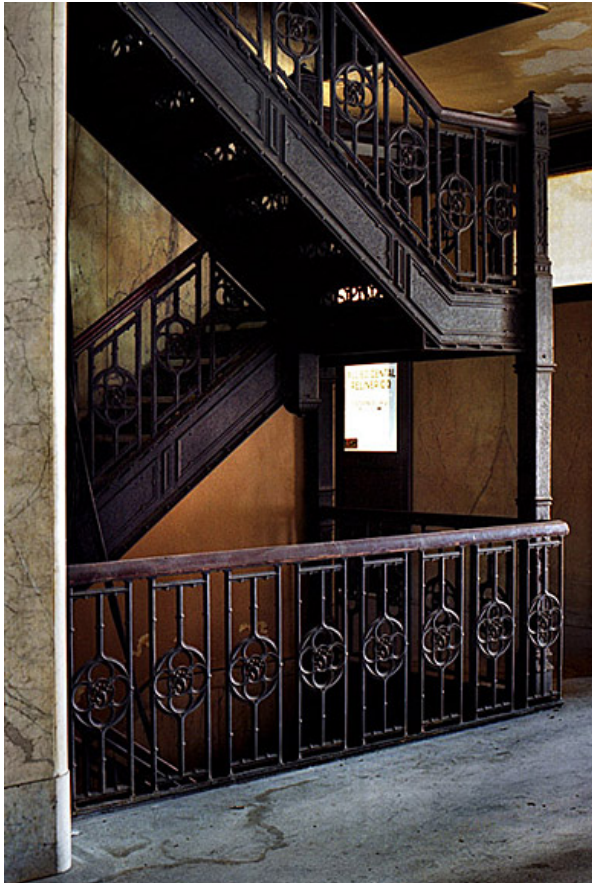
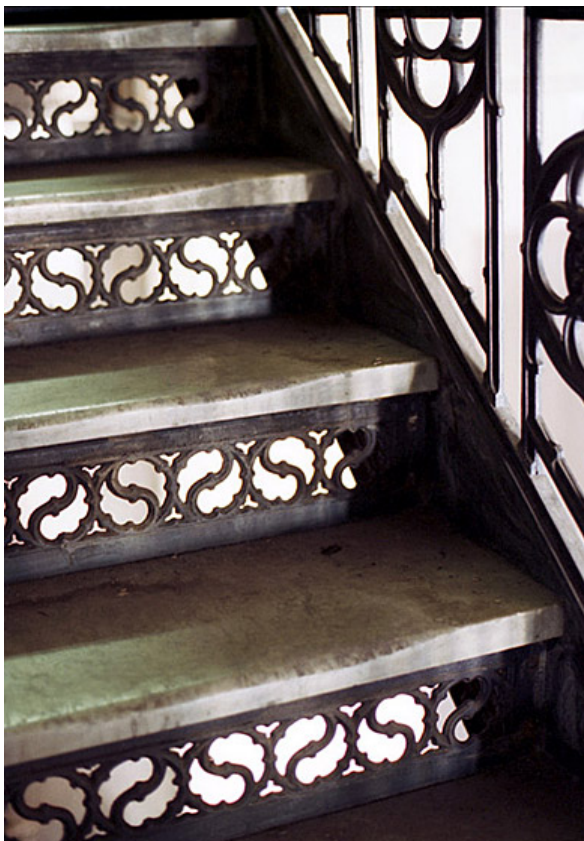
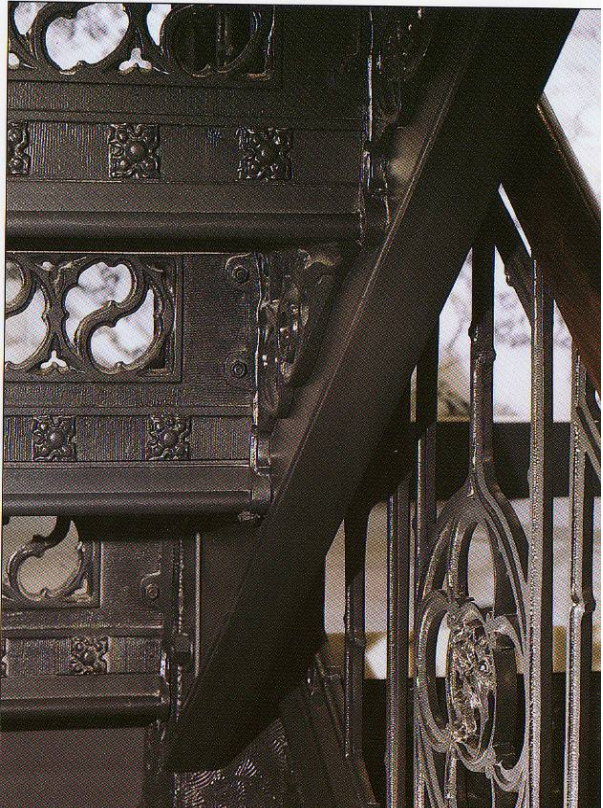
Støbejernstrappen fejlede stort set ikke noget, bort set fra rust og manglende vedligeholdelse. Jeg forsvarede også de flotte slidte trin af Carrara Marmor, der ellers skulle have været skiftet ud med nye.

Da man aldrig havde bygget så høje kontorbygninger før, blev The Reliance Building forsynet med 4 Otis-elevatorer ved siden af hinanden – plus en brandsikker støbejernstrappe. De to af elevatorerne var senere nedlagte og hullerne udstøbt med nye betongulve. I dag er alle 4 elevatorer naturligvis retableret. Nogle af de kasserede, meget flotte og rigt dekorerede gitterlåger af smedjern, fandt man under restaureringen støbt ned i de nye betongulve som stålarmring. Da de herefter kunne istandsættes og genbruges, sparede man at kopiere disse.

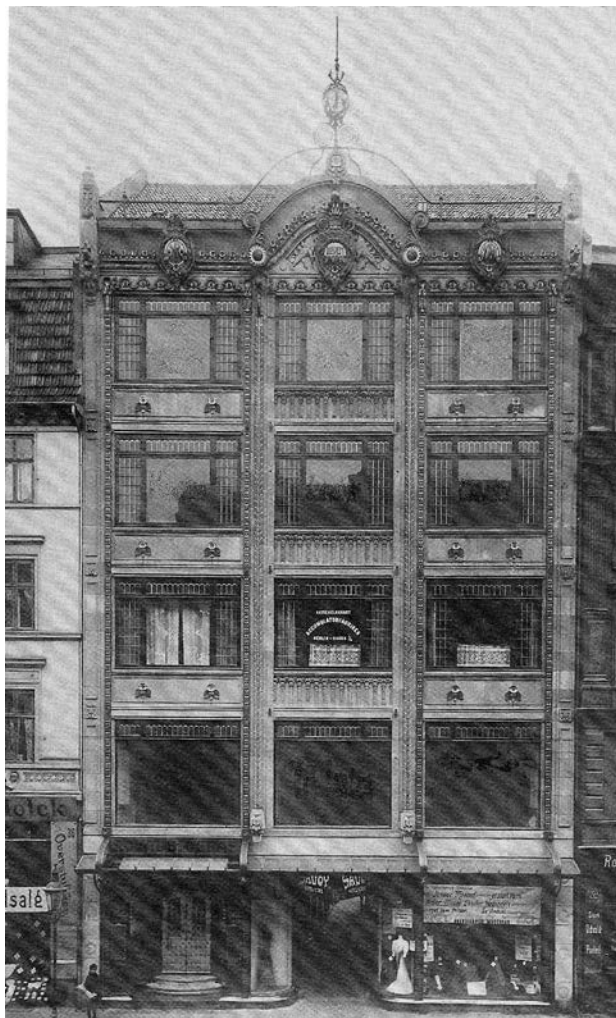
*Løvenborg, lige efter opførelsen i 1906. Bag døren til venstre for porten lå én af Danmarks første biografteater, Royal Biograf. Bemærk også de smukke buede glaspartier ved selve porten, der også blev retableret i 1995. Det samme gjorde de 3 markante udvendige lamper på facaden, der ses på facadetegningen, men af én eller anden grund, formentlig økonomiske, først blev opsat i 1996.*

Danmarks første Curtain Wall bygning er 'Løvenborg Bygningen', Vesterborggade 34 i København opført i 1906 som varehus i 2 etager, med biografteater i stuetagen (et af Danmarks første) og hotel med restaurant i sidehuset.

Forhuset har en for sin tid meget moderne konstruktion bestående af et system af 4 rækker jernbeton-søjler, indbyrdes forbundet på langs af huset med jernbetondragere, hvorpå et traditionelt træbjælkelag er lagt af. Denne jernbetonkonstruktion er trukket 1 Alen (63 cm) tilbage for facadeflugten, således at selve facaden ikke længere er bærende, men "hænger" i det bagvedliggende søjle-drager-system af jernbeton.

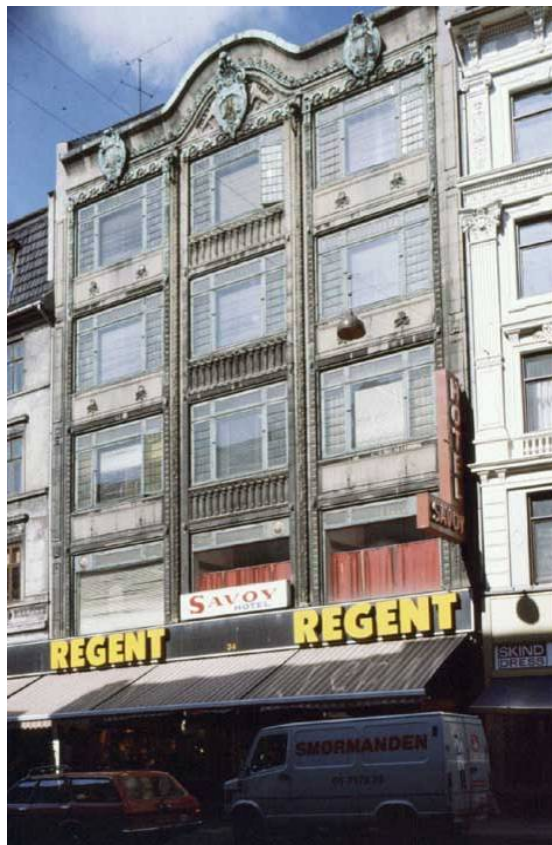
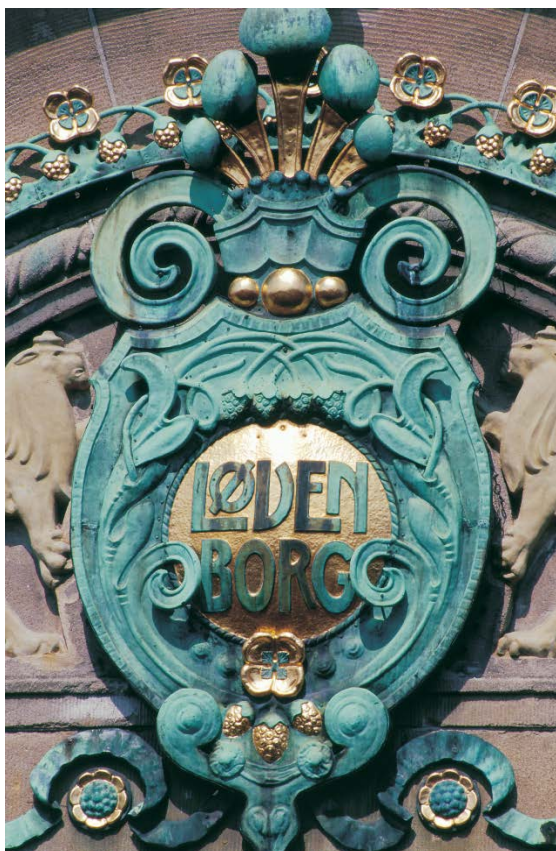
*I 1995 manglede huset et stor del af de oprindelige dekorationer i udbanket og forgyldt kobber, især de meget markante 'pinakler' for enden af gesimsen – samt kuglen af smedjern, der er 'prikken over i'et' på facaden.*

*Under restaureringen i 1996 blev de flotte udbankede kobberarbejder nyforgyldt partielt med 23 3/4 karat bladguld, som forventes at holde i de næste 100 år. Facaden kalket i sandstensfarve med okkergul kalkvandslasering.*

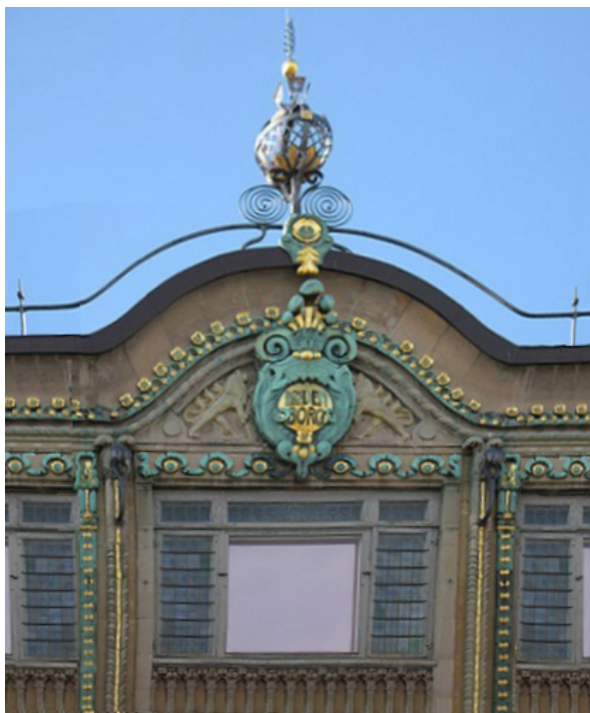
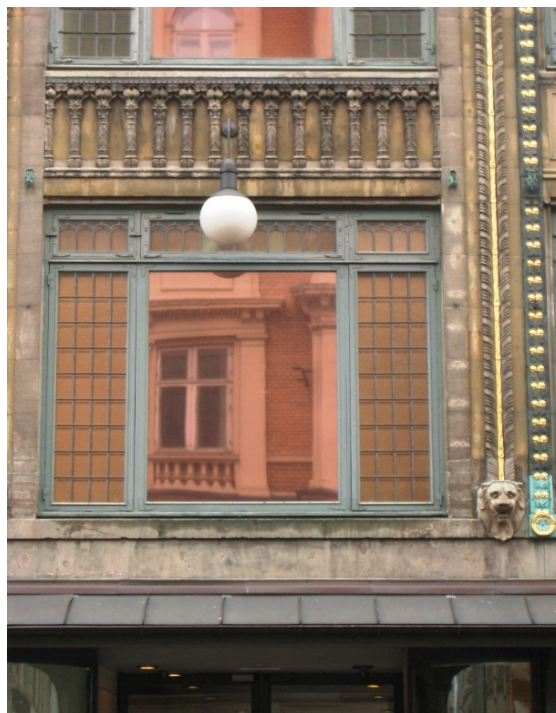
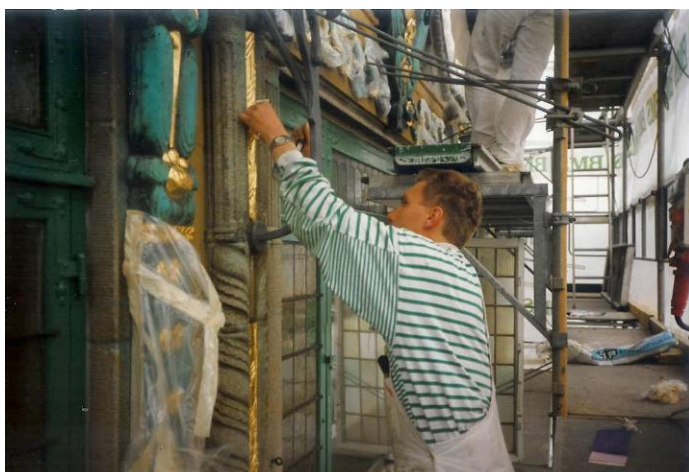
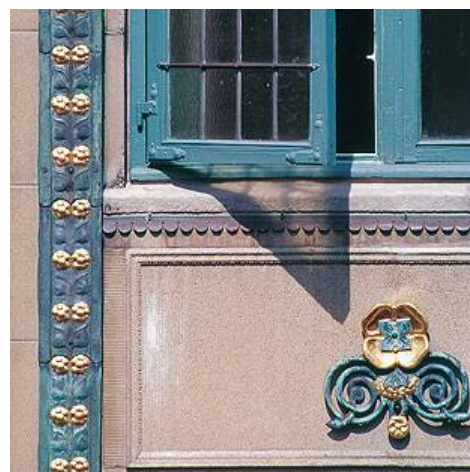
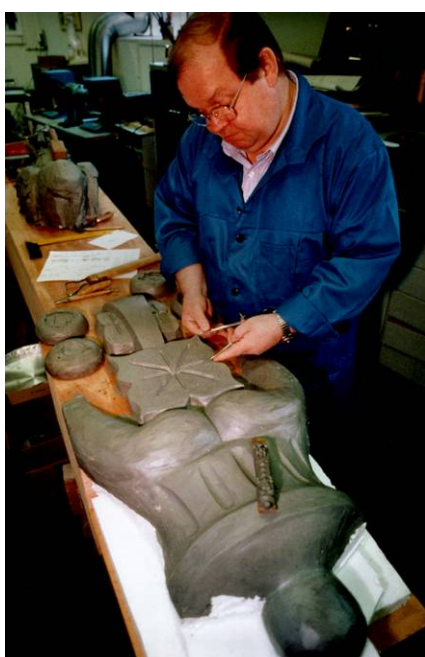
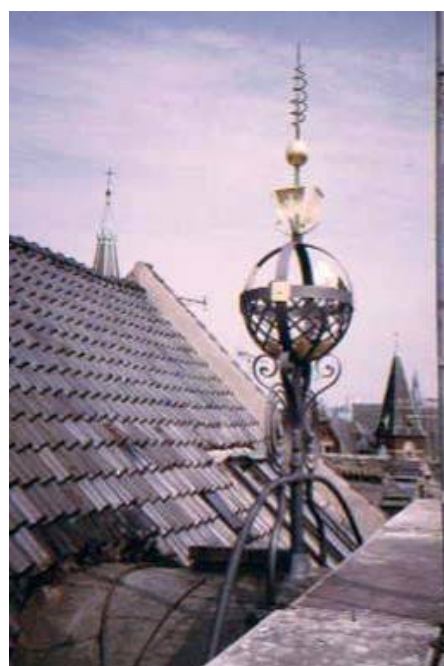
Alle de manglende dele til facaden, bl.a. de to store pinakler af kobber, adskillige andre kobberdetaljer, den store flotte kugle af smedjern, med to vibrerende vindspiraler i ægte jugend-stil samt blyndfattede vinduer, der var forsvundet, de tre store lamper, der aldrig havde været opsatte og derudover forskellige dekorationer, bl.a. 3 løvehoveder, i portlandcement.

De pågældende elementer blev rekonstrueret ud fra spor på bygningen, originaltegningen og det store, detaljerede fotografi fra 1907.

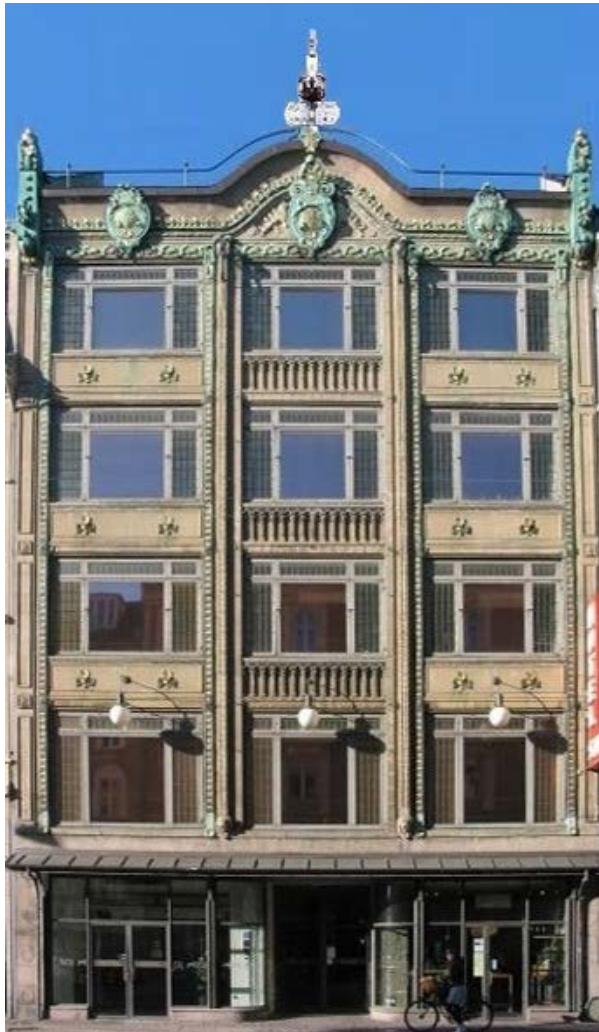
*'Løvenborg' efter facaderestaureringen i 1996-97. Underfacaden er nydesignet af Erik Møller's Tegnestue (Jens Fredslund) og overfacaden er restaureret og rekonstrueret af Raadvad-Centeret (Søren Vadstrup). Hanne Kjærholms Tegnestue har forestået den indvendige istandsættelse.*

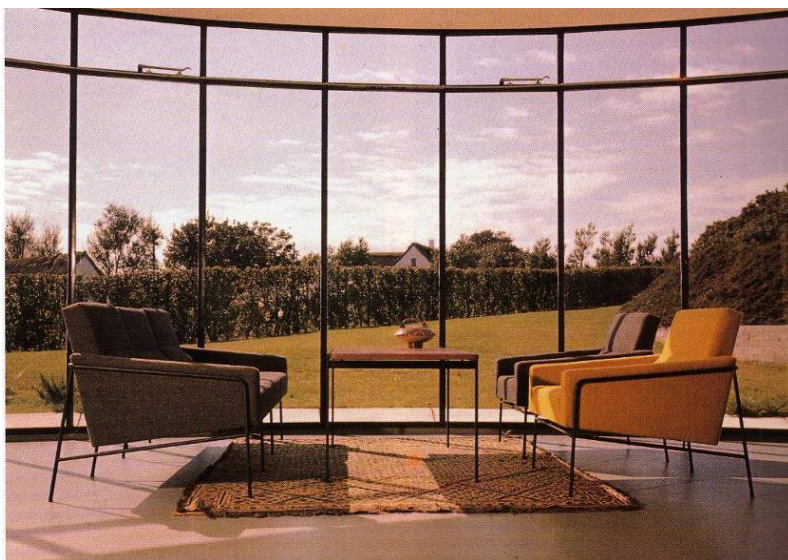
*Øverst le Corbusiers tegning af drømmen, og under dette hans egen virkeliggørelse – der dog ikke er en curtain wall-konstruktion men et meget stort smedjernsvindue.*

*Underst Arne Jacobsens runde hus i Odden i ægte curtain wall.*

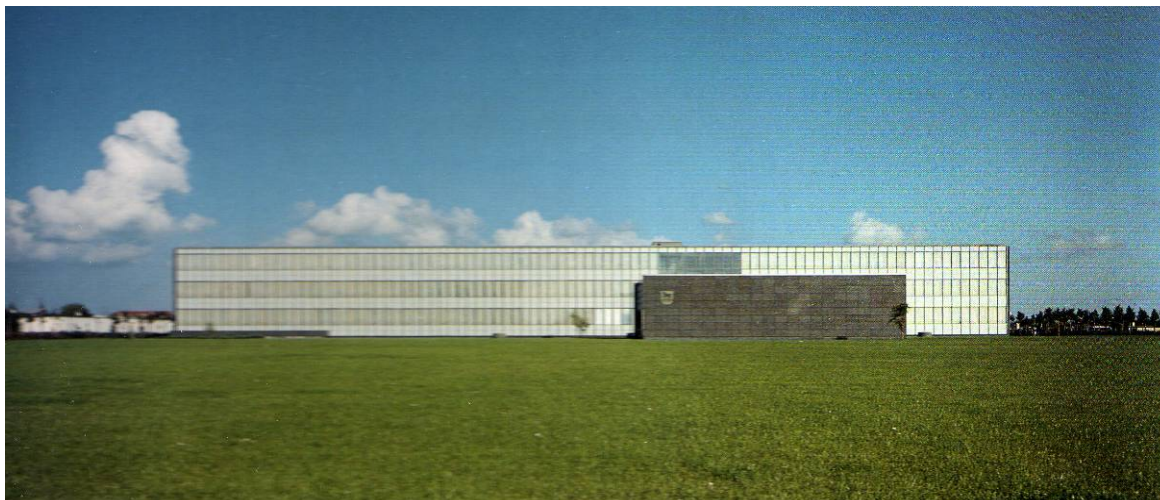
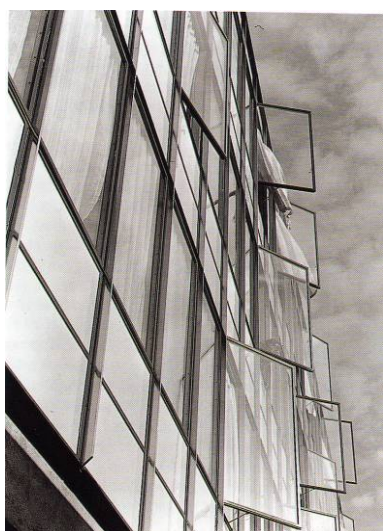
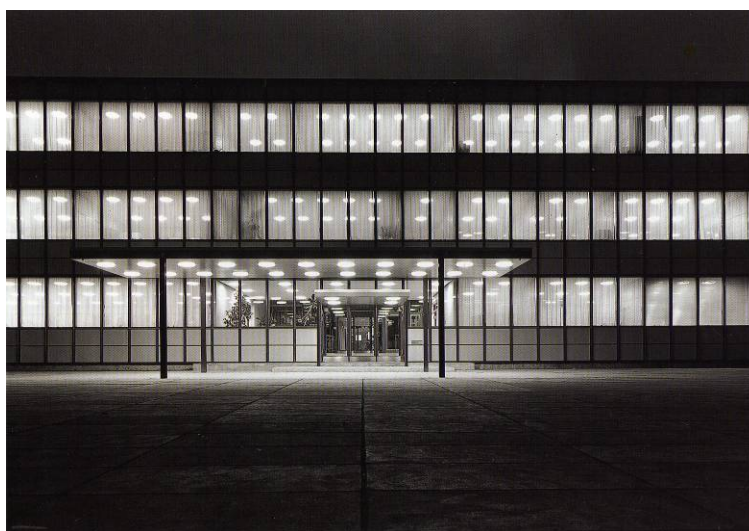
Til højre ses le Corbusiers skitse til betonkonstruktionen for et curtain wall hus I Rødovre Rådhus (t.v.) har Arne Jacobsen videreudviklet og forfinet dette, idet den meget tynde Curtain Wall facade af glas, indfattet i stålprofiler, bæres af en indvendig jernbetonkonstruktion med to søjlerækker i midten af huset med etagedækkene nærmest formet som 'flyvinger', for at gøre etagedskillelsen så lille og usynlig som mulig i facaden

Efter 2. Verdenskrig fik den danske arkitekt Arne Jacobsen en særlig rolle i videreudviklingen af Curtain Wall-konstruktionen, idet han i specielt Rødovre Rådhus (1955) og SAS-hotellet i København (1959) samt ikke mindst – Hamburgische Elektrizitäts-Werke, Hamburg, tilførte Curtain Wall konstruktionen en uhyre lethed og elegance, via brugen af rudeglas, farvet glas og spinkle T-formede stålprofiler, beklædt med rustfrit stålplade.

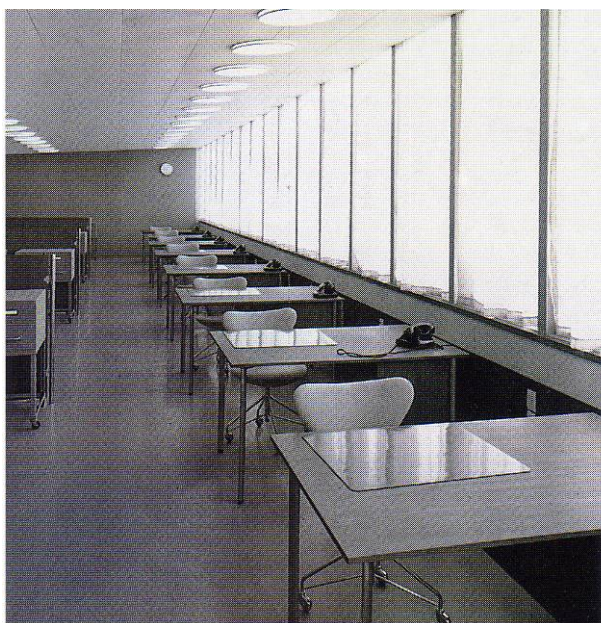
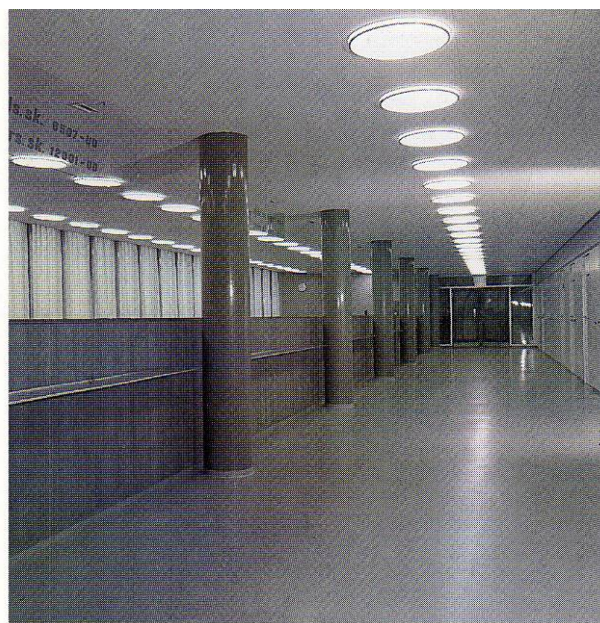
*Indvendigt i Rødovre Rådhus har glasfacaderne lidt kraftigere adskillelse i det T-profilet har T-et vendt indad. De kraftige, bærende jernbetonsøjler er 'skjult' inde i rådhusets gangarealer.*

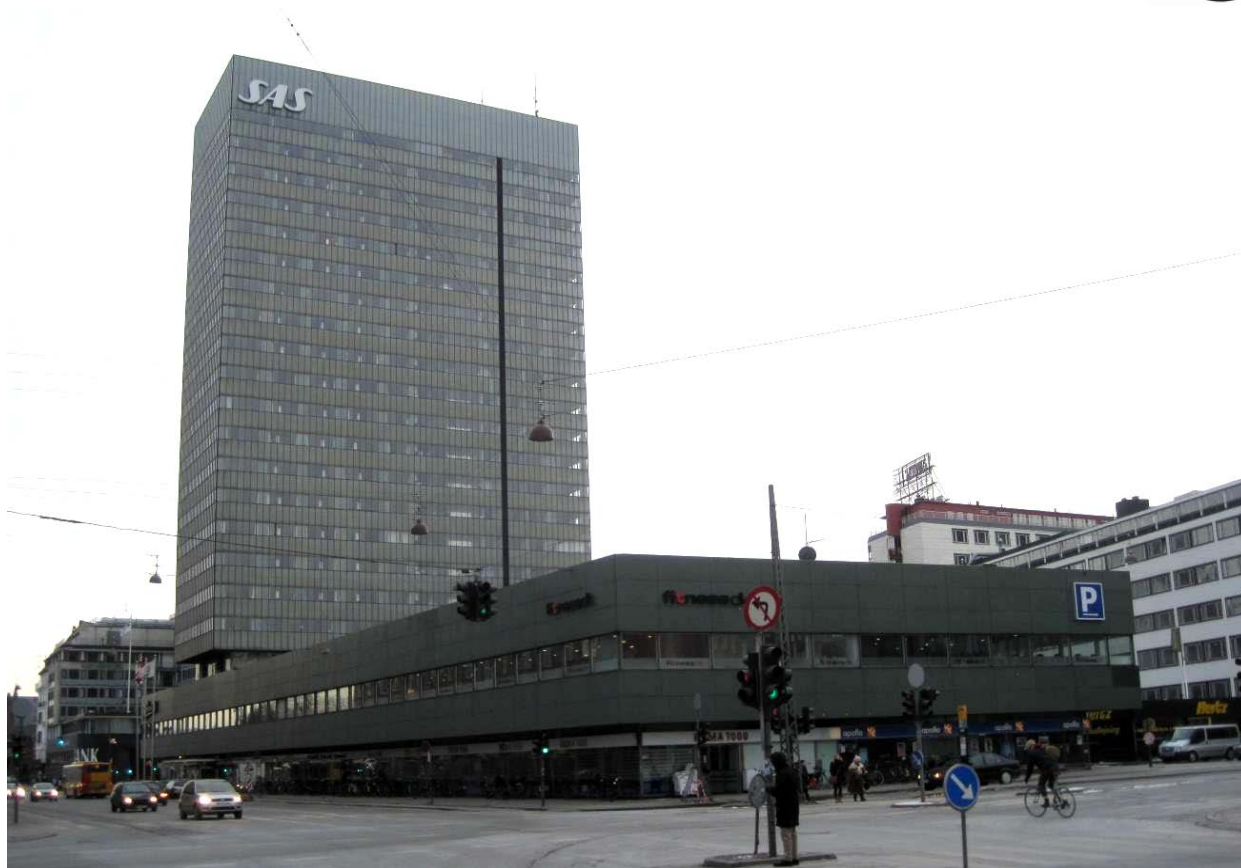
I A.Jespersen & søn's kontorhus fra 1955 har etagedækkende også 'flyvingeform'. Her er huset ydermere gjort 'svævende' ved at have en åben underetage.

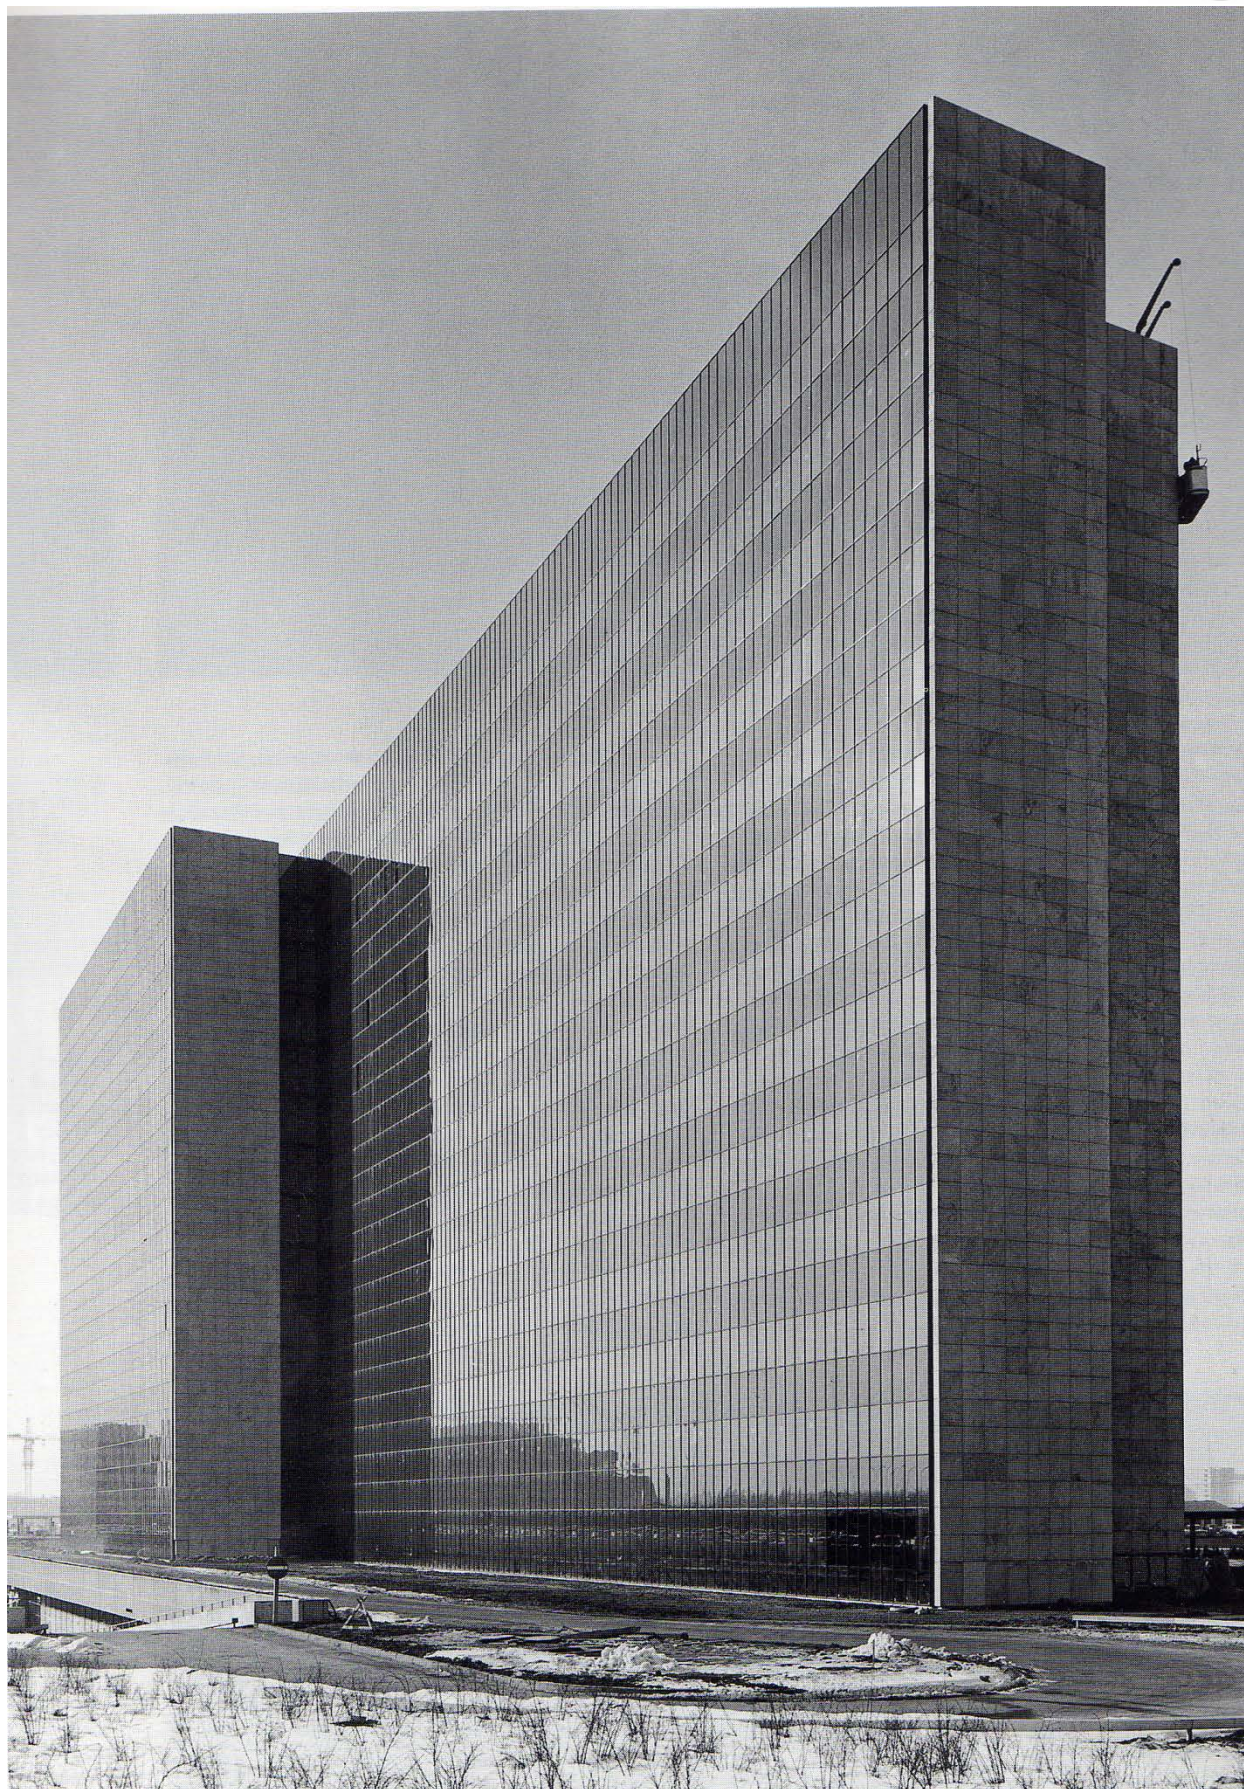
Arne Jacobsens absolutte mesterværk, efter min mening – Curtain Wall bygningen – Hamburgische Elektrizitäts-Werke, Hamburg. 1. præmie 1962, opført 1969.

- 3: *Flyvinge-princippet*. Indvendige bærende søjler i 2 rækker med et 2-3 meter bredt, bærende betondæk, der spidser til ud mod facaden, for der at blive ganske tynd og 'usynlig' udefra. I denne konstruktion markerer etageadskillelserne sig som ganske tynde, vandrette streger.  
Rødovre Rådhus, A. Jespersen og søn, SAS-huset, Hamburgische Elektrizitäts-Werke, Hamburg.  
Alle af Arne Jacobsen

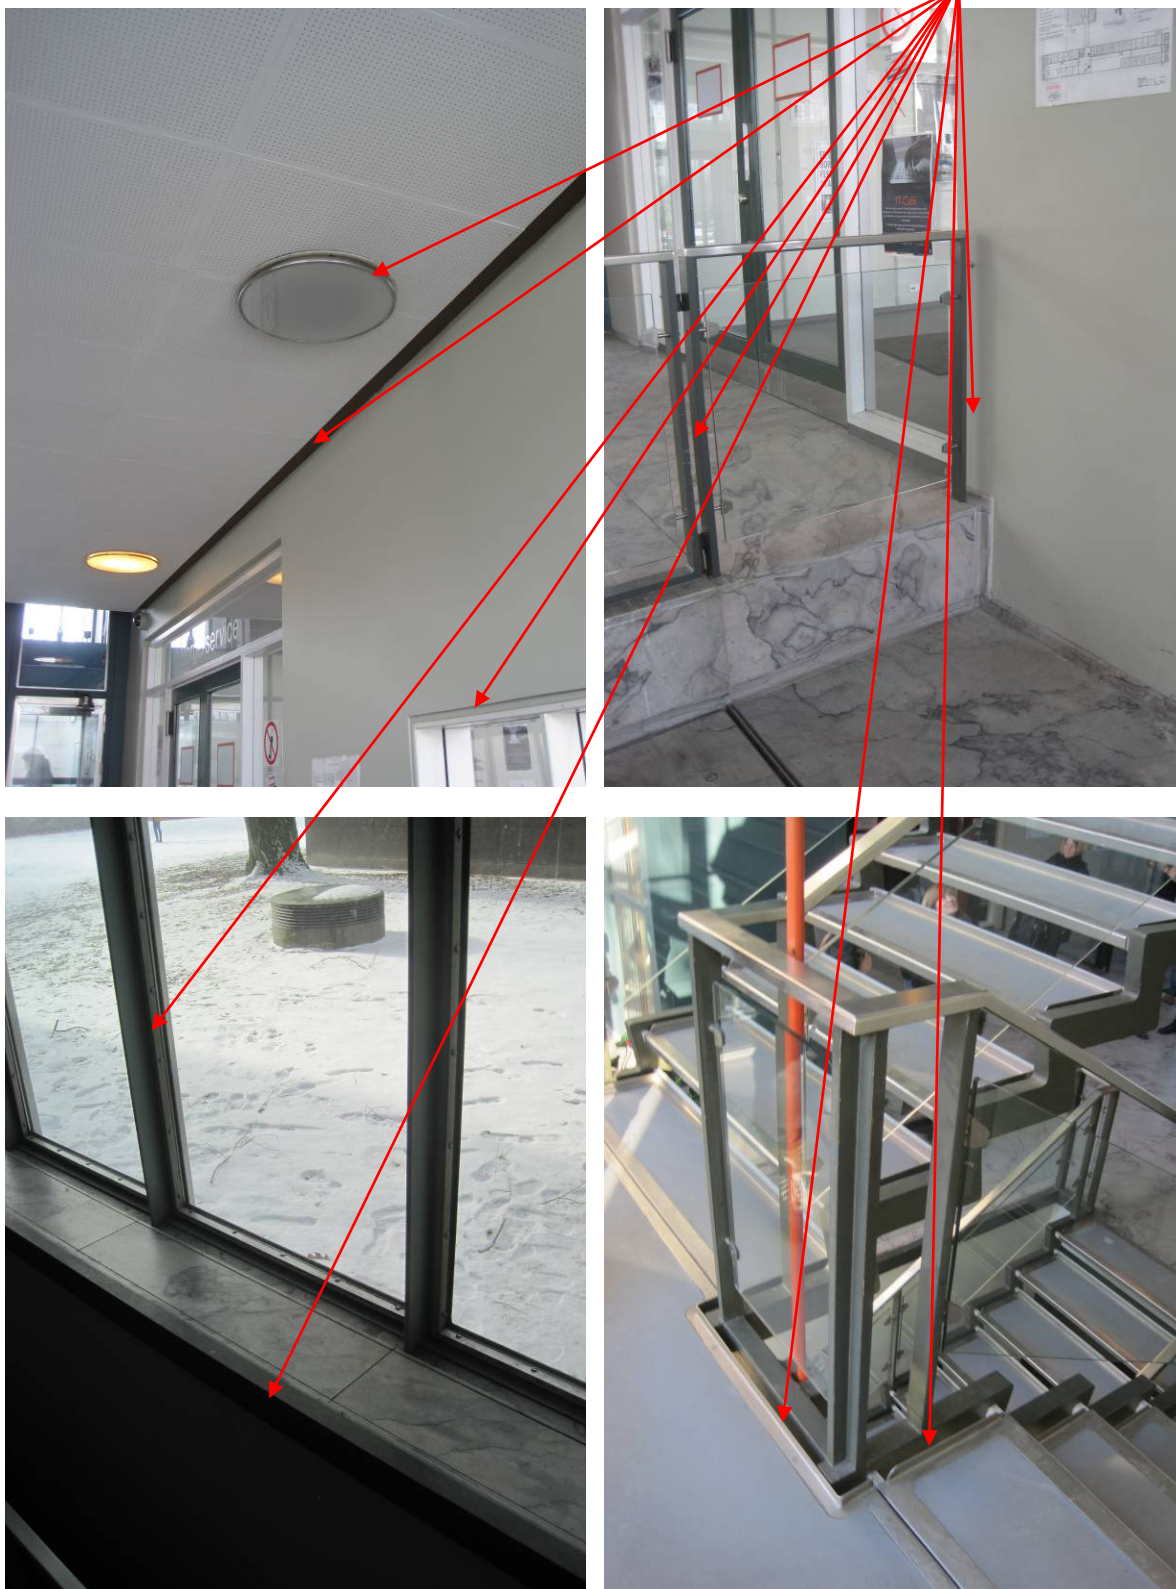
Med til Arne Jacobsens, og en række andre funktionalisters arkitekturprogram, var at de forskellige elementer i en bygning – væg-loft, væg-gulv, gelænder-væg, trappe-gulv, lamper-loft etc. **ikke** må støde direkte sammen, men skal adskilles med en lille afstand, eller hvis dette ikke er muligt, med en 'skyggenot', der endda kan males sort for at understrege 'afstanden'. Dette gøres for at bygningen og dens elementer skal virke 'lettere' eller ligefrem 'svævende' i forhold til hinanden.

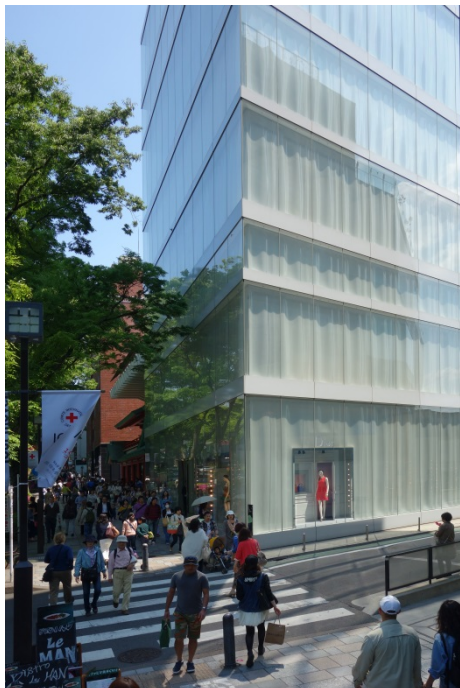
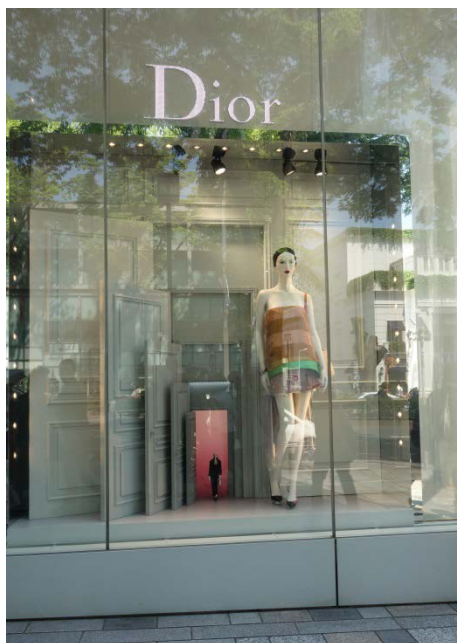
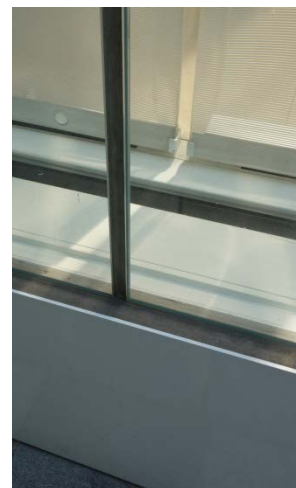
*Modefirmaet 'Dior's butik i Tokyo. Curtain wall med et bevidst synligt, indvendigt gardin.*

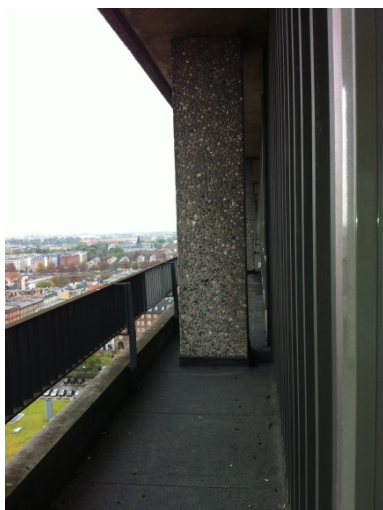
*Rigshospitalet, København  
Udvendige bærende søjler  
Stående, opdelt curtain wall  
Termoglas i trærammer*

- 1: *Udvendige bærende søjler* med indvendig curtain wall.  
Farnsworth house, Illinois USA, Rigshospitalet i København.
- 2: *Indvendigt bærende søjler* med udvendig curtain wall, ca 60 cm fra den bærende konstruktion.  
Denne kan være udført af stålprofiler med vandrette, bærende dragere i stål eller af jernbeton med et udkraget, bærende jernbetondæk. I denne konstruktion markerer husets etageadskillelser sig i fuld tykkelse, men man kan 'snyde' som i SAS huset ved at beklæde denne del med farvet glas. Den bærende konstruktion kan bestå af lodrette søjler eller bestå af store kryds eller store V-formede skræstivere i stål eller jernbeton.  
Reliance Building, Chicago, Løvenborg bygningen i København (begge med lodrette bærende søjler i hhv. stål og jernbeton)
