## Historisk Byggeteknik og materialer

# CURTAIN WALL facader

## Historie og konstruktion

Af Søren Vadstrup.  
Juli 2014

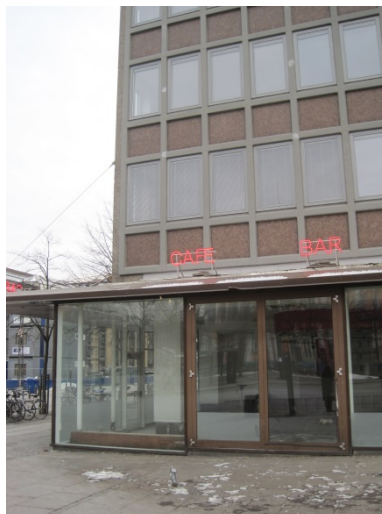
*Axelborg, København  
Indvendige bærende søjler  
Stående, opdelt curtain wall  
Betonelementer og vinduer*

- 1: *Udvendige bærende søjler* med indvendig curtain wall.  
Farnsworth house, Illinois USA, Rigshospitalet i København.
- 2: *Indvendigt bærende søjler* med udvendig curtain wall, ca 60 cm fra den bærende konstruktion.  
Denne kan være udført af stålprofiler med vandrette, bærende dragere i stål eller af jernbeton med et udkraget, bærende jernbetondæk. I denne konstruktion markerer husets etageadskillelser sig i fuld tykkelse, men man kan 'snyde' som i SAS huset ved at beklæde denne del med farvet glas. Den bærende konstruktion kan bestå af lodrette søjler eller bestå af store kryds eller store V-formede skræstivere i stål eller jernbeton.  
Reliance Building, Chicago, Løvenborg bygningen i København (begge med lodrette bærende søjler i hhv. stål og jernbeton)

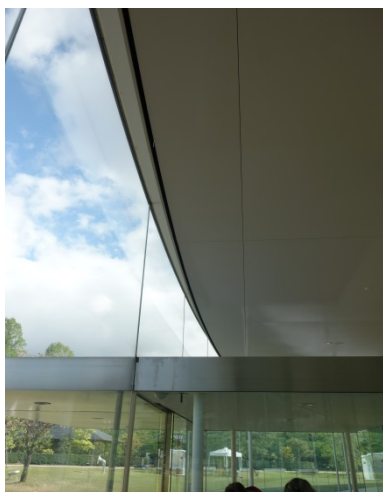
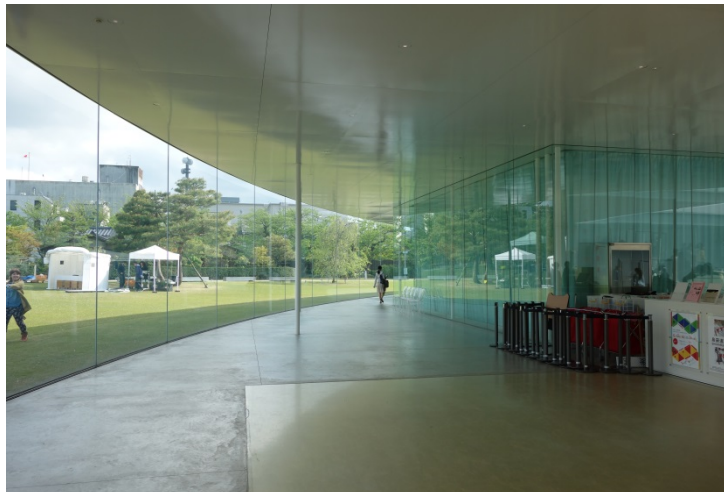
*Kunstmuseet i Kanazawa i Japan – curtain wall båret af meget tynde jernsøjler og med 'usynlig' øvre kant, udefra og indefra. Dette er gjort ved at spidse taget til ud mod kanten. Se Arne Jacobsens runde hus i Odden Havn (side 1), opført små 50 år tidligere, men ud fra samme koncept.*

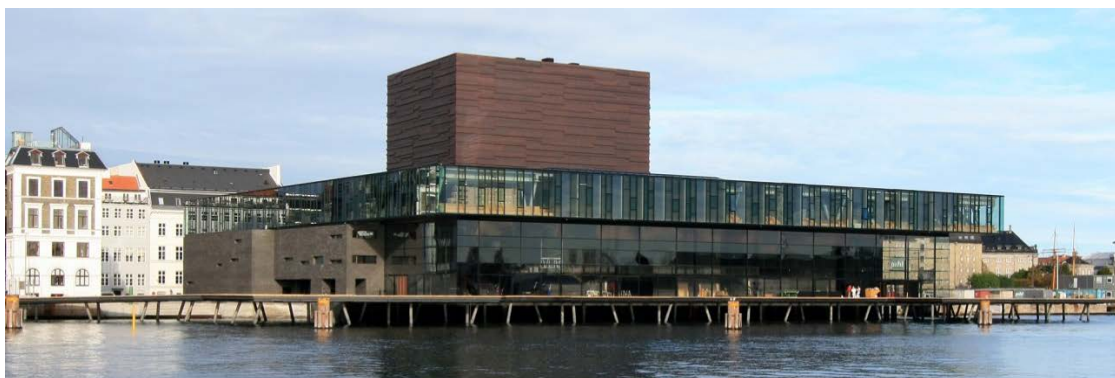
*Skuespilhuset i København (Lundgård & Tranberg 2008) har to slags curtain wall mod vandet.*

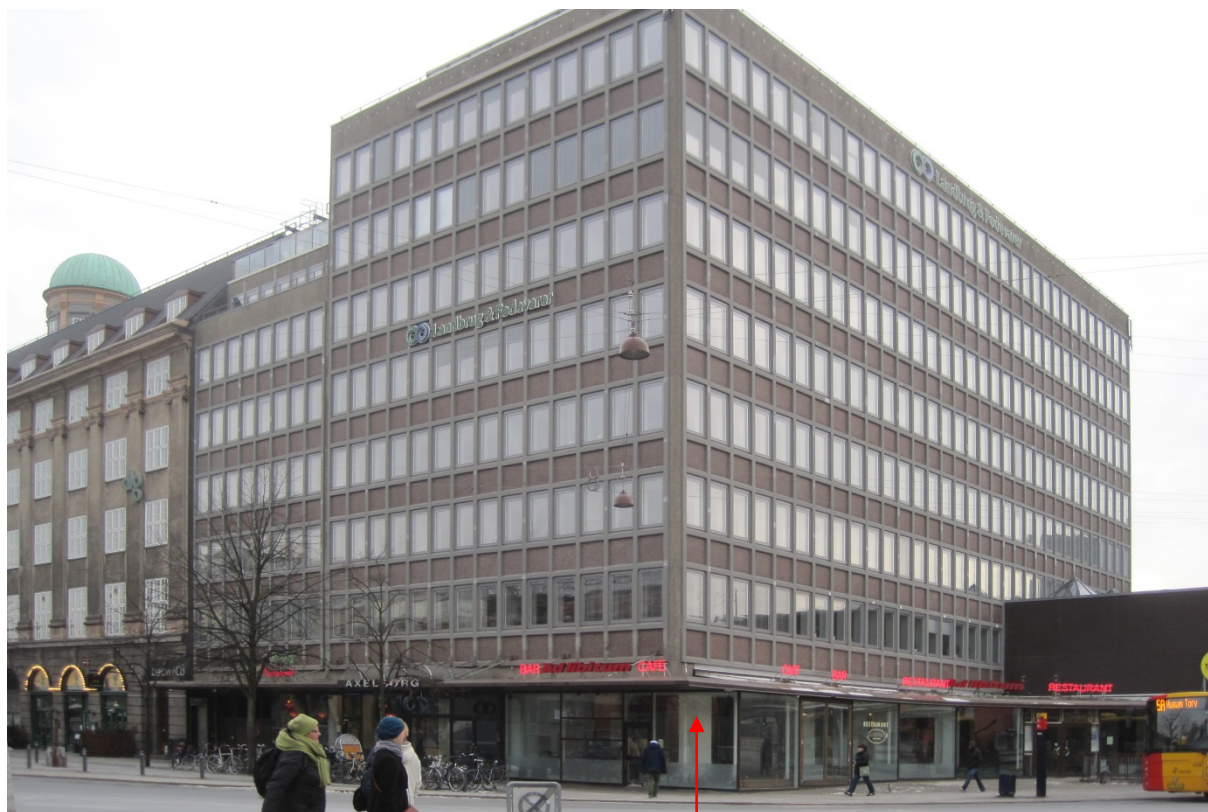
En kraftig søjler, lige bag facaden, viser at der er tale om en Curtain Wall konstruktion.

På det nye Industriens hus i København ses de kraftige søjler også tydeligt. Uden på Curtain Wall facaden af glas, er der anbragt endnu en glasfacade – formentlig af støjhensyn fra gaden.
