# REPARATION AF RÅD- OG SVAMPESKADER

Reparation af råd- og svampeskader

Kulturstyrelsen, Kulturministeriet

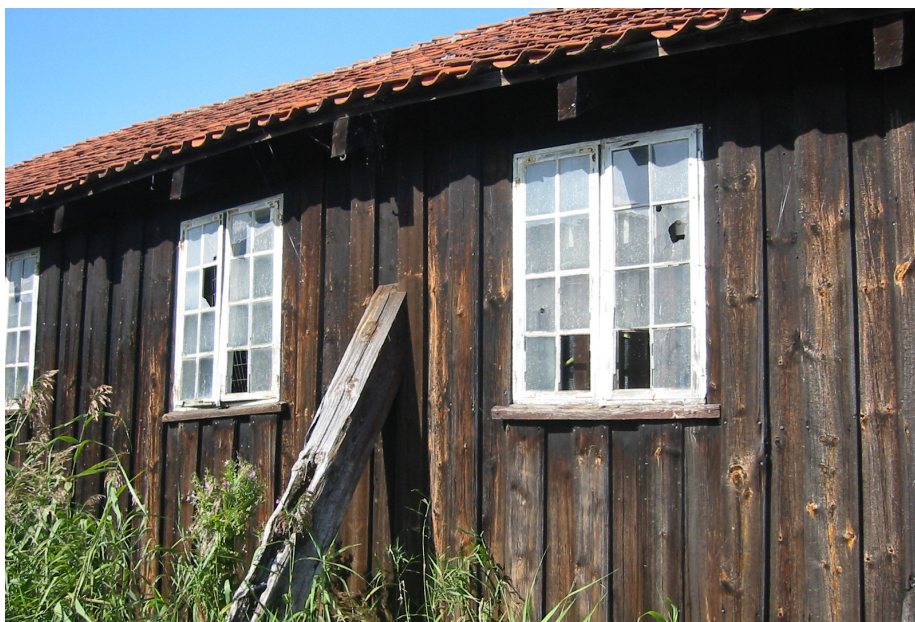
*Råd- og svampeskader knytter sig primært til træ. Det betyder dog ikke at træbygninger ikke kan blive meget gamle, hvis træet er i god kvalitet, har en gennemtænkt konstruktion og vedligeholdes løbende. Her Kanonbådsskurene på Holmen i København – der er for dettes vedkommende er næsten originalt, har stået i over 200 år og nu i den grad mangler vedligeholdelse.*

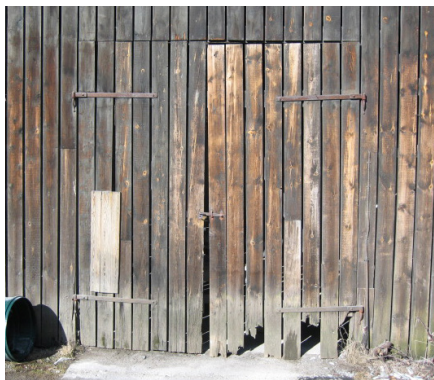
*Svamp og råd er i princippet det samme. Begge nedbrydningsformer er angreb af en eller flere svampearter. Når man i praksis skelner mellem svamp og råd, skyldes det et forsikringsteknisk forhold, hvor svamp er det pludselige, hurtigt udviklede angreb, mens råd er betegnelsen for et angreb med en langsom udvikling, der kan strække sig over 10-15 år eller mere.*

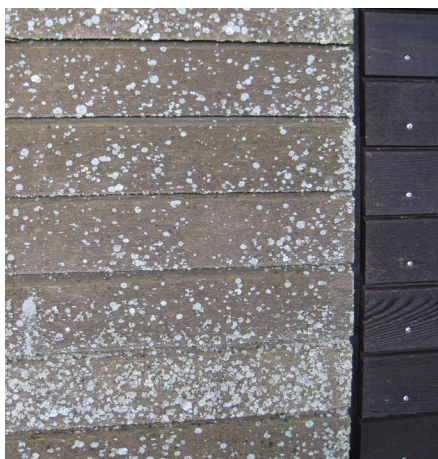
*Algevækst (gråfarve-svampe) på overfladen af en træbeklædning er forholdsvis uskadelig for træet, men er et tegn på, at miljøet er for vådt.  
Foto: Arne Høi*

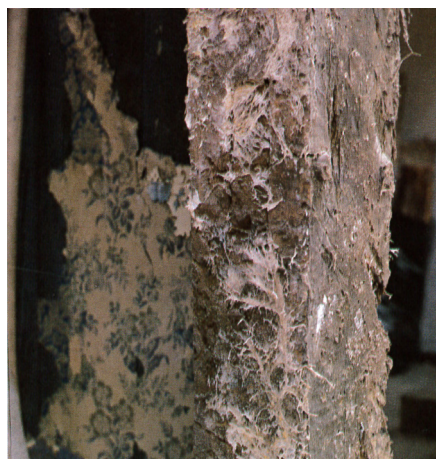
*Ægte hussvamp er meget farlig for alt træ, da den er stærkt nedbrydende og bl.a. selv kan fugte træet op, så nedbrydningen går endnu hurtigere.*

- gul- og hvid tømmersvamp, korkhattearter, barksvampearter; trænedbrydende, men dør ud, hvis fugtkilden stoppes
- ægte hussvamp, der er stærkt nedbrydende og forårsager alvorlige angreb; den er farlig, idet den evner at gro henover og igennem murværk, lerindskud m.v. – endvidere er den i stand til selv at føre vand fra en fugtkilde, nedløbsrør, kloak eller lignende og kan således opfugte ellers tørt træ

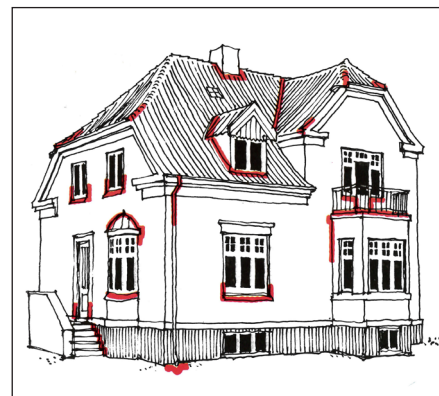
*Svage punkter, som kan være årsag til svampeangreb.*

- ved indmurede bjælker el.lign. i fugtigt murværk
- i tagværk helt ude ved spærfodder eller tagrem
- i tag- og bjælkeværk i forbindelse med huller i taget
- i trækonstruktioner, lige over en sokkel, lige under eller over vinduerne og på diverse dækbrædder, vandbrædder el.lign.
- bag nedløbsrør og disses holdere, ved dryp fra tagrender m.v.
- ved kritiske materialesammenstød mellem træ og murværk eller træ og træ, som ikke er tætte.

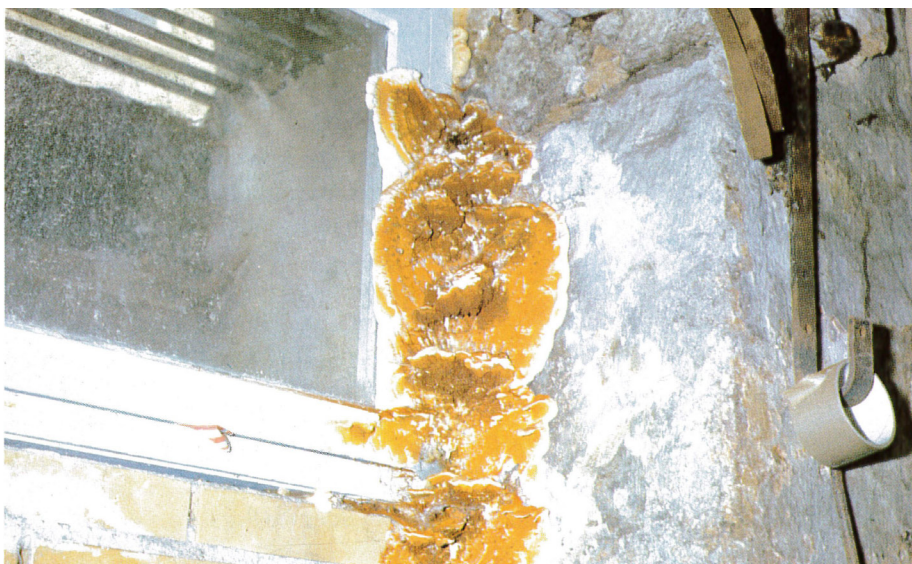
Frugtlegeme af ægte hussvamp efter indtrængen af vand gennem vindue

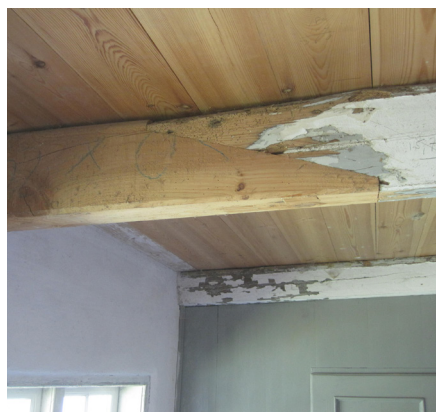
Bjælker repareret efter svampeangreb

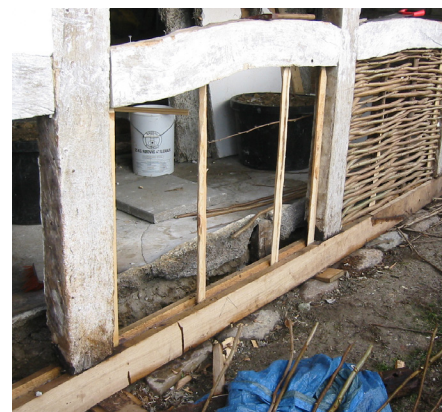
Fodremmen er typisk det der rådner først på en bindingsværkskonstruktion. Er man heldig, er stolpeenderne intakte, som her.

meget nedbrudt under f.eks. cementpuds eller lag af stenkulstjære; begge dele skal undgås som overfladebehandling på træværk, da de er for tætte og holder på fugtighed. Omvendt kan et tilsyneladende stærkt skadet stykke tømmer vise sig kun at have en ganske overfladisk nedbrydning. Vurder nøje, hvor svækkede de angrebne tømmerdele er, og i hvilken grad de indgår som en bærende del af bygningen. Især fodremme og nederste zone på stolper

kan være stærkt nedbrudte.
