Kulturarv, Transformation og Restaurering
Analyse og værdisætning af bygninger og byrum

Analyse og værdisætning af bebyggelser og byrum

November 2011

NYSTED

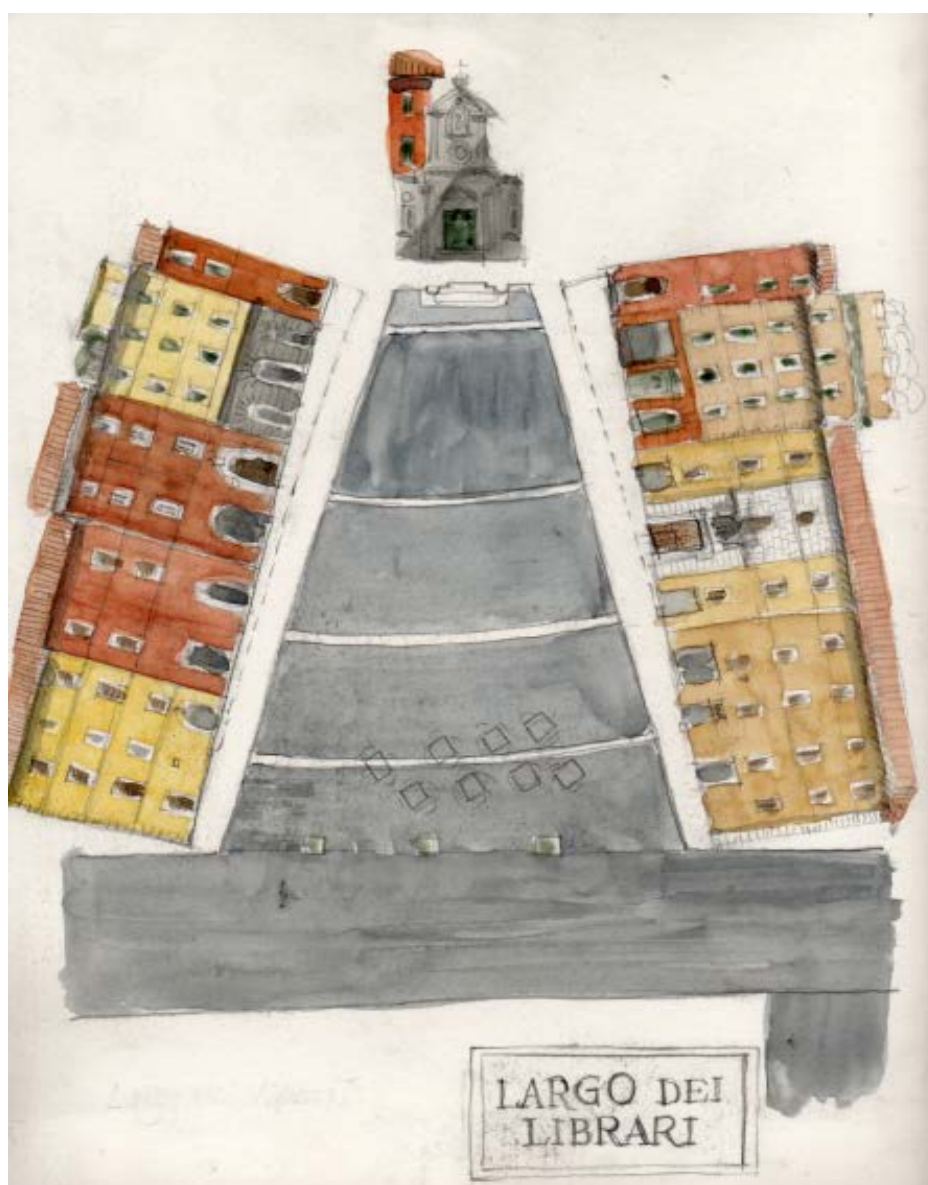
Byrumsanalyse i Rom

*Byrumsanalyse i Rom
med Kunstakademiets Arkitektskole/Transformation*

Skridtopmåling og registrering af sider og gulv af en lille trekantet plads.

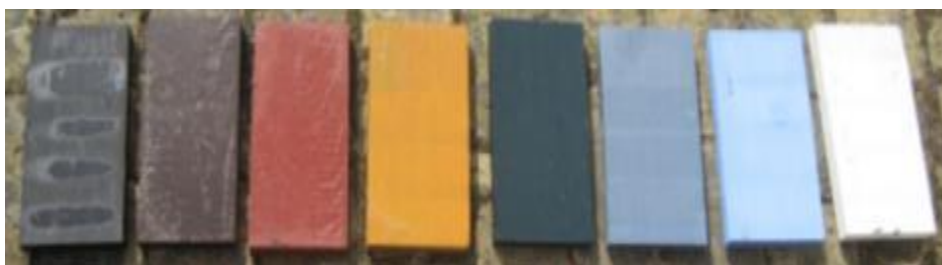
Farver på udvendigt træ, porte, døre og vinduer m.m.

- 1: **Hvid** linoliemaling af zinkhvid og titanhvid
- 2: **Engelskrød**
- 3: **Gul okker**
- 4: **Hollandsk grøn** (Berlinerblå og guldokker)
- 5: **Lys ultramarinblå/lavendelblå**
- 6: **Brændt umbra**
- 7: **Skifergrå** (kønrøg og zinkhvidt))
- 8: **Sodsort/kønrøg**

- **På pudsede facader på murværk og bindingsværk:**
Hvidtekalk og kalkfarver
- **På bindingsværkstømmer:**
Kalkkaseifarver, linoliemaling eller trætjærefarver
- **På træ (vindskeder, porte, vinduer, plankeværker m.m.)**
Linoliemaling

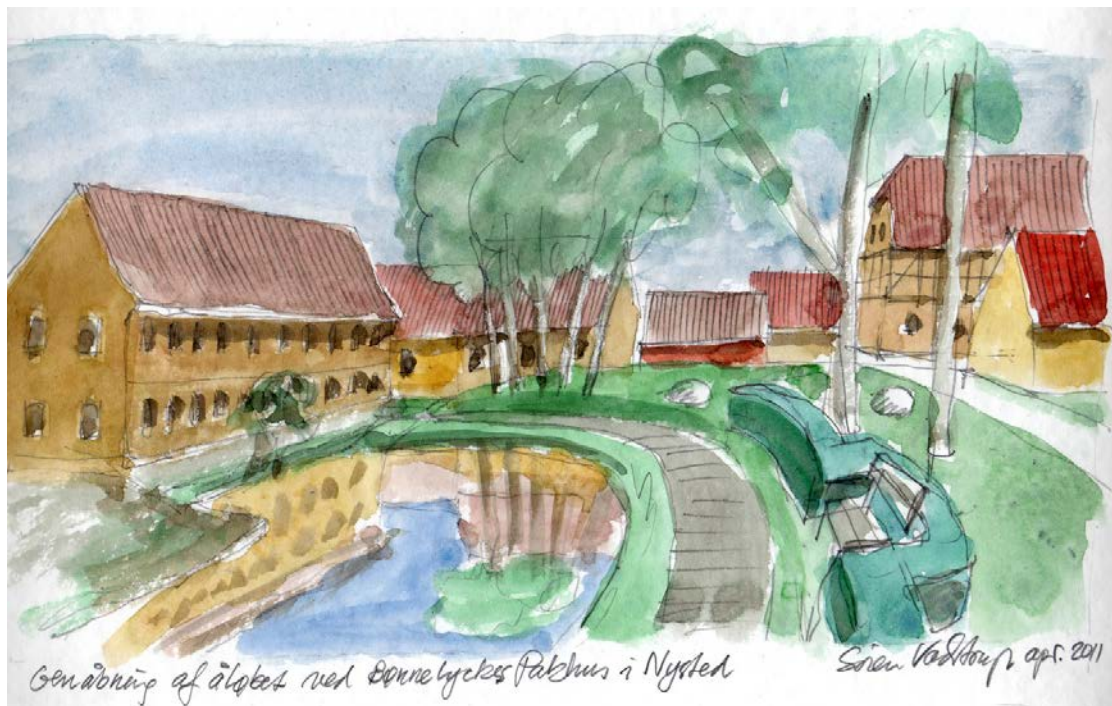
- 1 Etablering af en grøn kile fra Ny Østergade, ja fra P-pladsen ved det nye Supermarked, forbi Bønnelyckes Pakhus og Biblioteket og ned til Adelgade – og herfra videre ned til den nye 'rørsø' vest for bykernen, og den 'promenade', der går langs denne. En smuk, grøn rute langs et nyretableret rislende vandløb – i stil med den fine retablering af St. Ibs kilde i Roskilde fra Domkirken til Fjorden.

En genåbning af åløbet vil skabe en fin sammenhæng med de åbnearealer ved Bønnelyckes Pakhus. Ved den lille Dam nord for pakhuset skal stiforbindelsen gøres bredere og bestykses med pladser, bænke, træer og buske – samt lys og lamper.

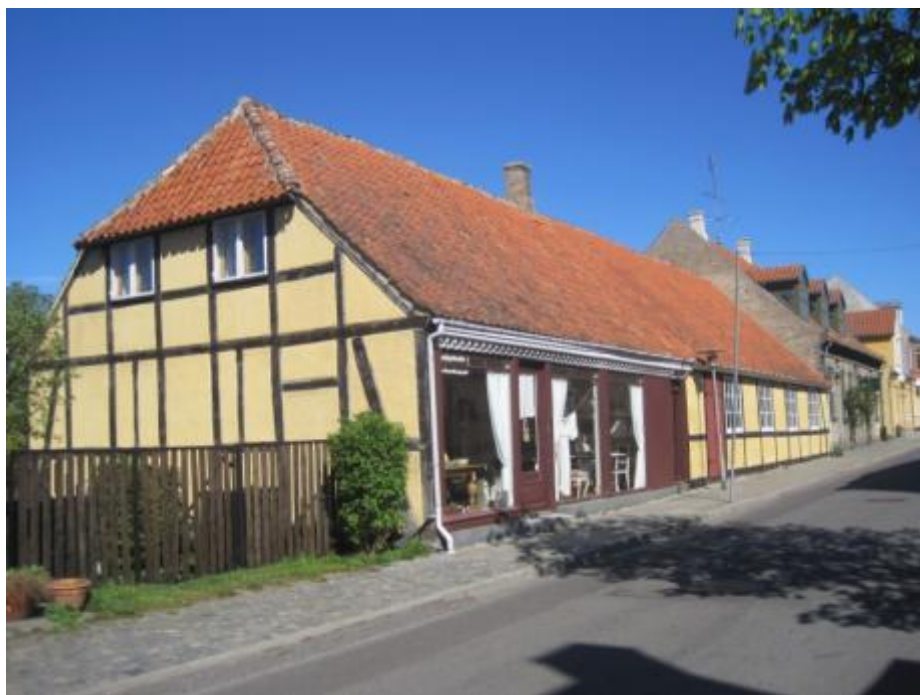
- 2 De mange tomme butiksfacader virker 'uhyggelige' i bybilledet, så derfor foreslås det at disse ombygges til beboelse. Mange butikker er i forvejen ombyggede beboelsesbygninger, så her kan man retablere det oprindelige udseende eller lukke butiksvinduerne på en ny, men mere beboelsesagtig og hyggelig måde.

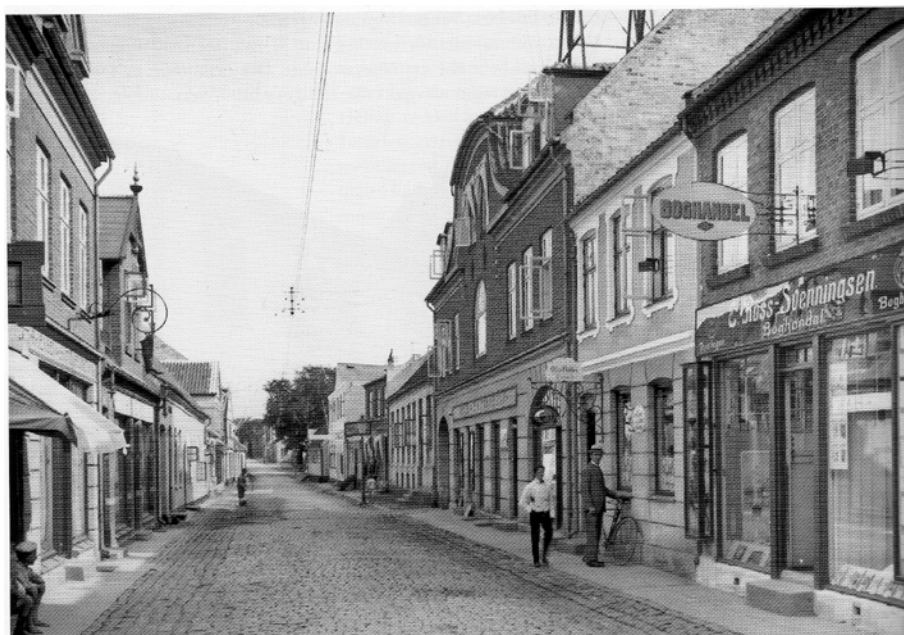
Andre forretningsejendomme, der er bygget til at huse en butik, og understreger dette facademæssigt, må man enten bibeholde butiksinretningen eller ombygge facaden helt.

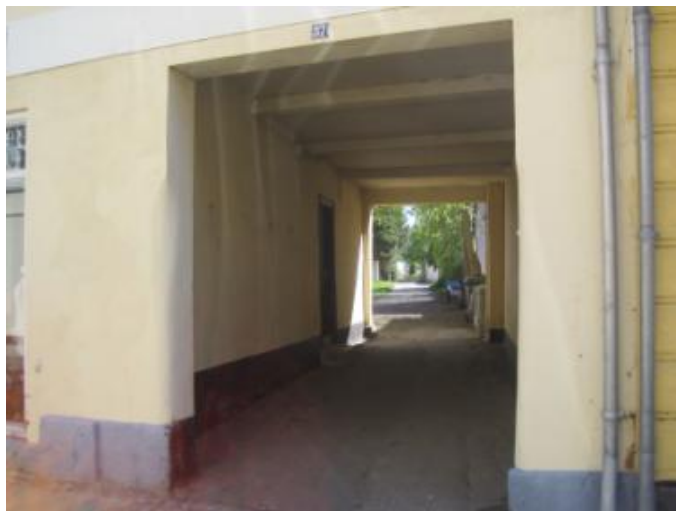
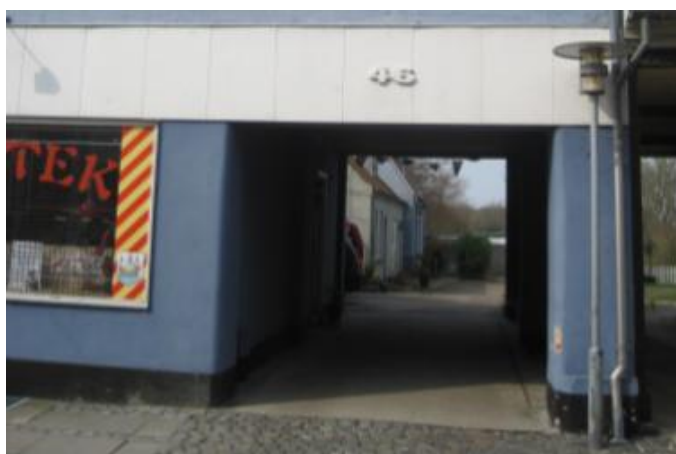
- 3 Man skulle specielt forsøge at få liv og aktiviteter i de mange baggårde, især ud til hovedgadens østside, hvorfra der er spændende kik ind fra hovedgaden og også stadigvæk er adgang fra baggaden.

Små håndværksvirksomheder, kunsthåndværkere, kunstnere kunne her skabe liv og få bygningerne brugt, bevaret og istandsat. Men også gerne boliger, herunder indpasset nybyggeri kunne berige, og beriges af, disse fine bygningsmiljøer.

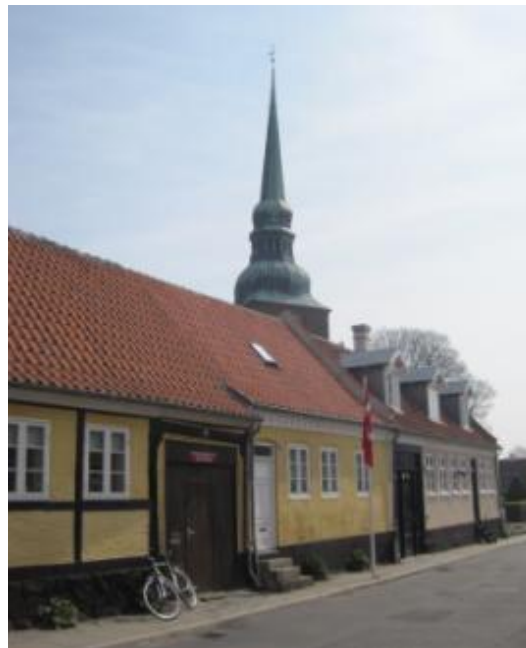
Der er dels relativt mange huse, der ligefrem skriger efter snarlig vedligeholdelse, malingen og pudsen skaller, flager af og facaderne får vandskader efter utætte og urensede tagrender. Derudover er stort set alle andre husfacader, der ser rimeligt vedligeholdte og pæne ud, plastikmalede. Og endelig er soklerne generelt forkert behandlede, så grundfugten trænger op i selve facademurværket og fører salte med sig, der laver grimme skjolder og afskalninger.

Det ville give bykernen et kraftigt æstetisk og arkitektonisk 'løft', hvis man gennemførte en kampagne blandt husejerne, der fik dem til at vedligeholde og istandsætte husene oftere – ja hvorfor ikke på én gang, alle sammen eller så mange som muligt.

Samtidigt skulle vedligeholdelsen ske med materialer og metoder, der spiller sammen med husenes tekniske forhold, æstetiske værdier og samtidigt bygge på den nyeste viden om vedligeholdelse og istandsættelse af ældre bygninger.

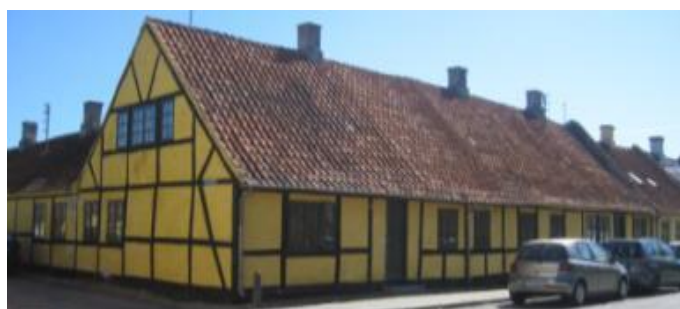
Grimt og dårligt vedligeholdte og istandsatte huse starter en negativ spiral for et bymiljø som Nysted. Husene og byen ser lurvet og lavsig ud og frastøder besøgende, tilflyttere og egne beboere. Omvendt, hvis husene og byen istandsættes på en pæn og ordentlig måde – inklusive de førnævnte tre punkter også – så starter man en positiv spiral.
