BETONKONSTRUKTIONER I MURET BYGGERI

Dette informationsblad tager alene sigte på betonkonstruktioner i håndværksmæssigt opførte huse og dækker derfor ikke problemer fra det industrialiserede byggeri.

Betonkonstruktioner i muret byggeri

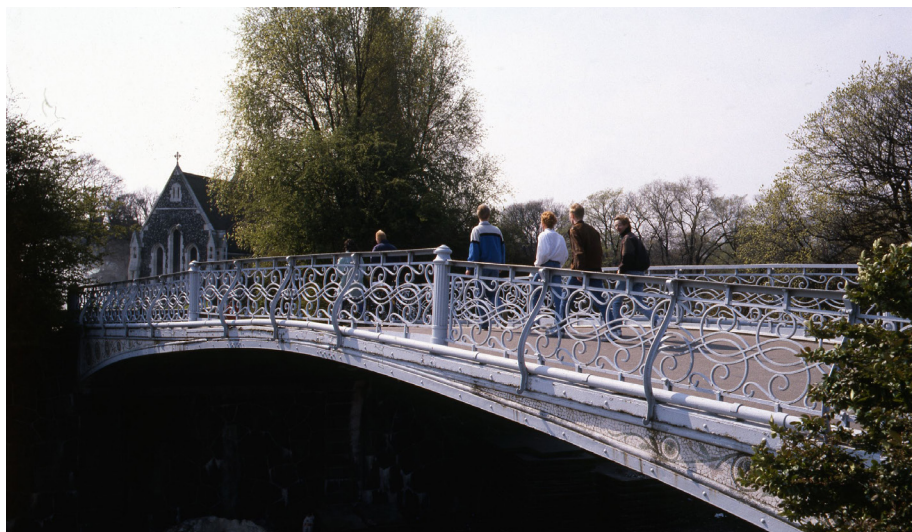
Den meget elegante jernbetonbro, der fra Gefion Springvandet fører hen over den tidligere vejforbindelse til Københavns Frihavn, blev udført i 1894 efter tegninger af professor A. Ostfeld. Broen består af et jernbetondæk, dvs. et betondæk med indstøbte, tynde jernstænger.

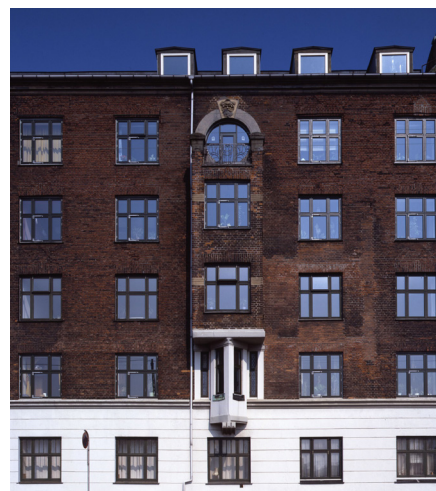
God vedligeholdelse og bibeholdt karnap.

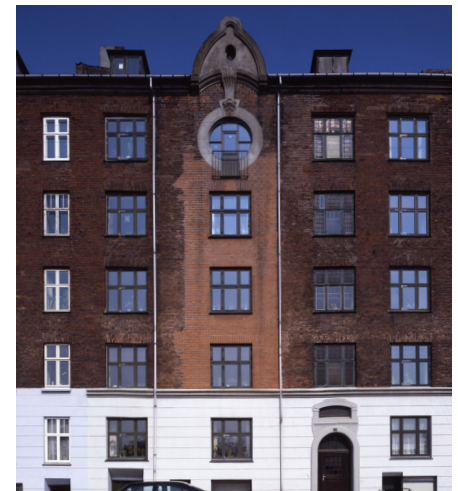
Dårlig vedligeholdelse og skæmmende ar efter en tidligere karnap.

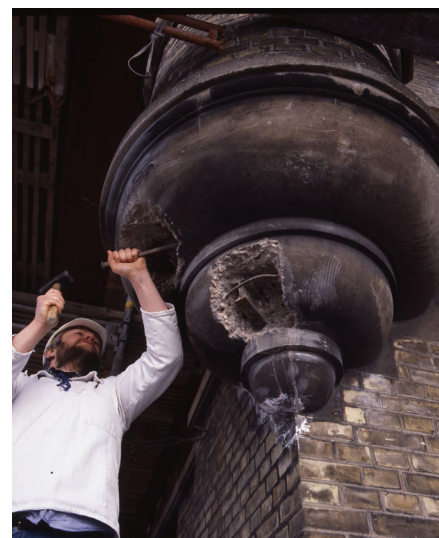
Prøveophugning i en betonkonstruktion, hvor man hugger ind til de bærende jern, der forventes at være inde i betonen. Her kan man konstatere rust eller tæring og konstatere betonens tæthed.

En meget vigtig undersøgelse af betonen foretages ved en ophugning, hvor man dels kan undersøge armeringens placering og tilstand, dels under hugningen får en fornemmelse af betonens kvalitet. Armeringsjern og indstøbte jernbjælker viser sig ofte at ligge en del anderledes end forventet.

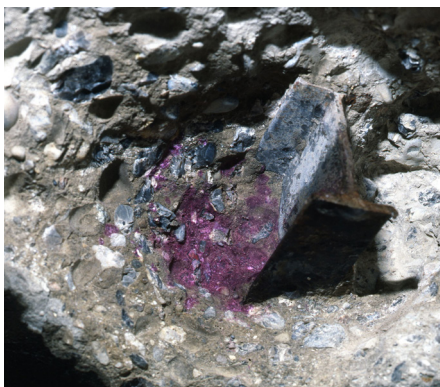
Man kan kontrollere, i hvor høj grad beton er karboniseret ved at påføre en væske, der hedder fenolphthalin (1 % opløsning) på en friskhugget fugtig betonoverflade eller i et nyboret hul. Ukarboniseret beton, der stadig beskytter jernet mod rust, bliver farvet kraftigt rødviolet, mens karboniseret beton ikke farves af fenolphthalin.

Karbonatisering starter på overfladen og langs med revner og kan ved porøs eller fugtig beton ske med en hastighed på ca. 12 mm i dybden om året, men ved tæt eller tør beton kan karbonatiseringshastigheden være så lille som få mm på 100 år. De nævnte undersøgelser er meget simple, men vil i mange tilfælde være tilstrækkelige til at danne baggrund for et udbedringsforslag.

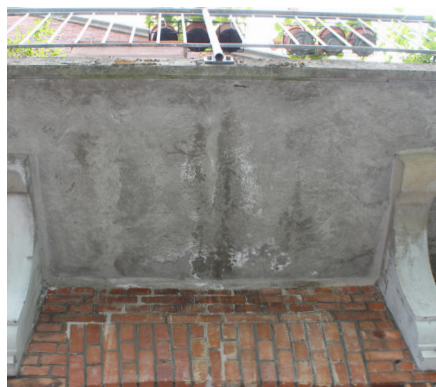
Indstøbte I-jern i altandæk, der hviler på betonkonsoller. Der er i dette tilfælde sivet vand igennem betondækket og ned til jernbjælken, der tydeligt ses lige i midten, med rustsprængning til følge. Skaden udbedres med rustbeskyttelse – typen afhænger af, hvor tykt et lag reparationsmørtel, der skal tilføres. Hvis det er under 20 mm tykt kan der evt. benyttes ikke-opløsning epoxy til rustbeskyttelse. Foto: Anne Lindegaard

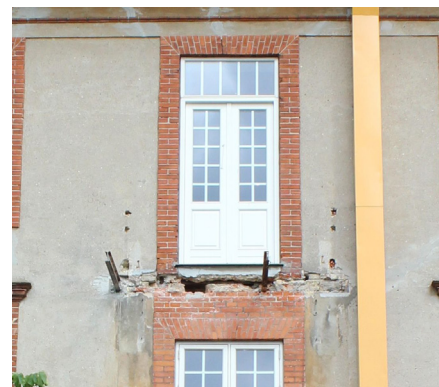
I karnapper og altaner vil det normalt være jernbjælker, der bærer vinkelret på facaden, og betonen der bærer parallelt med facaden. Betonen skal beskytte jernbjælkerne og skal derfor være tæt. Her er altanen fjernet, så I-jernene, der normalt bærer altandækket, fremstår synlige. Foto: Anne Lindegaard

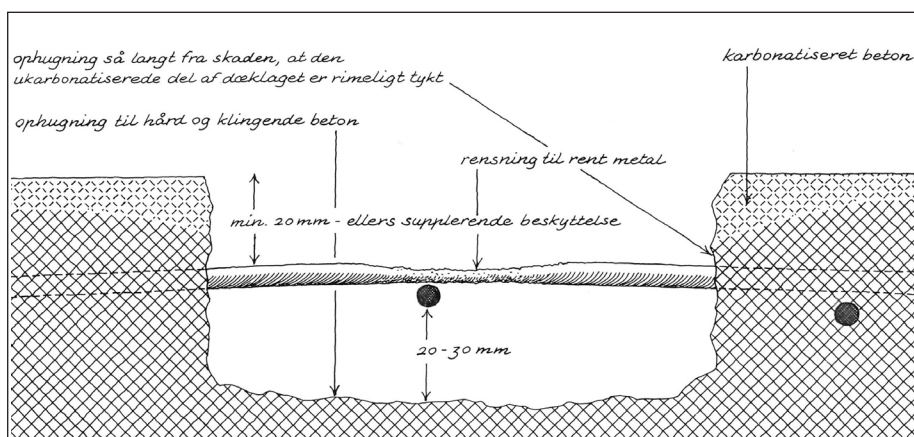
Ophugning for reparation af armeret beton afsluttes med lodrette kanter i den ukarboniserede del af dæklaget. Der skal være min. 20 mm fra armeringsjernet til ydersiden af betonen, hvis man vil undgå rustbeskyttelse med f.eks. epoxy.

Ophugning afsluttes med kanter, der er stort set vinkelrette på overfladen, og der skal hugges til hård og klin-gende beton. Jern med rustangreb skal blottes til alle sider, indtil der viser sig rent jern uden rust. Samtidig bør ophugningen udføres så dyb, at der bliver 2030 mm frit under jernet for at sikre en god omstøbning. Jern i udsatte, fugtige betonkonstruktioner må ikke efterlades i karboniseret eller salt-holdig beton uden særlig beskyttelse.
