DATERING AF VINDUER 1700-1950

Datering af vinduer
(opr. Titel: Vinduets opdeling og
profiler)

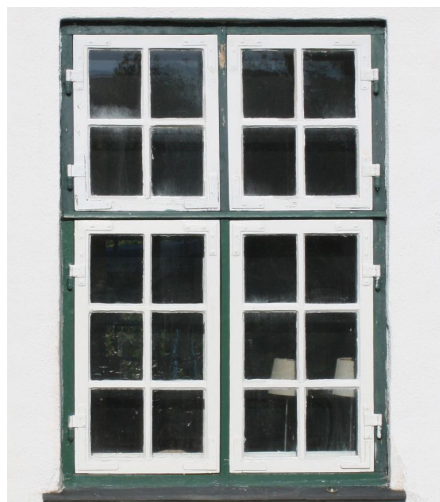
Vinduerne, som vi kender dem tilbage fra begyndelsen af 1700-tallet, er opbygget af en karm, hvori er monteret én eller flere oplukkelige vinduesrammer. Rammerne adskilles af poste og er næsten altid opdelt med sprosser i to eller flere ruder.

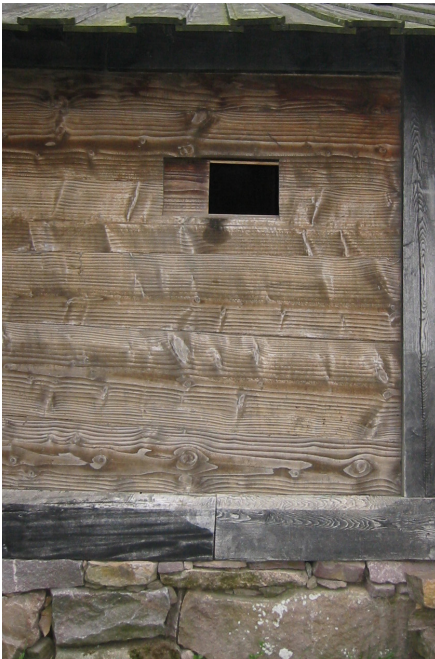
Skydelåge som i ydervæg.

vind = tag, tagrum og auge = øje). Med tiden flyttede vinduet ned i ydervæggen og bestod i en tidlig form af et lille firkantet hul i ydervæggen med en skydelåge, senere forsynet med en træramme med udspændt dyrehud.

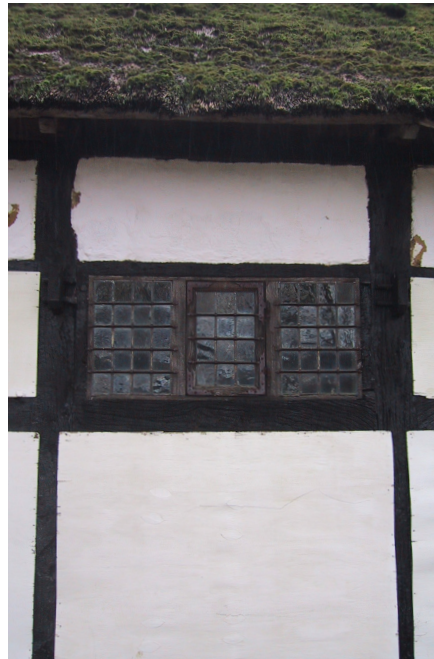
Blysprosset vindue fra slutningen af 1600-årene.

Indtil begyndelsen af 1700-tallet bestod vinduernes glasarealer af mange små ruder, som blev holdt sammen af blysprosser. På grund af blyets blød-

hed blev de stabiliseret med vandrette vindjern udvendigt på rammen.

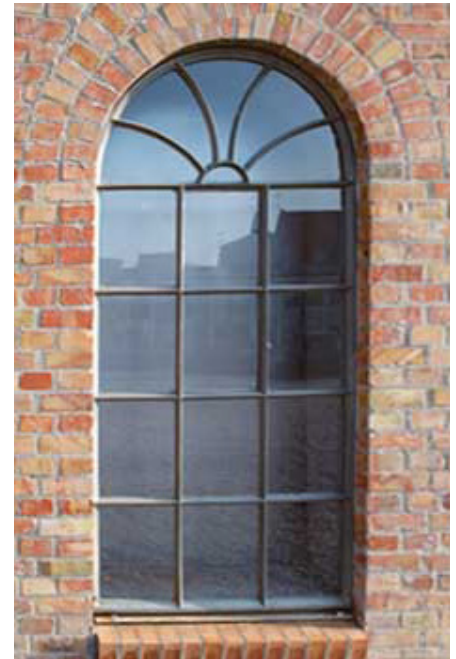
Støbejernsvindue

Fra ca. 1850 bliver fremstilling af støbejern almindelig udbredt i Danmark. På vinduesområdet gjorde støbegodsets styrke det muligt at udføre sprosserne spinklere, end det kunne lade sig gøre med træ, og støbeteknikken gjorde det nemt at udføre vinduer med dekoration. Desuden var støbegodset robust og krævede ikke megen vedligeholdelse.

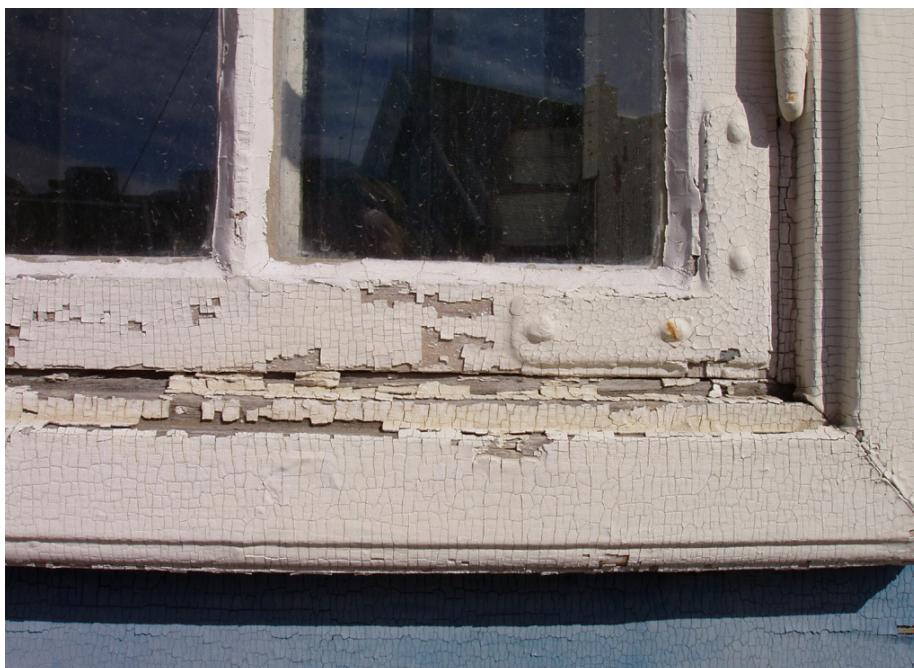
Linoliemalingens 'fingeraftryk' er den karakteristiske 'slangeskinskrakelering', der kommer efter ca. 10 år. Ikke så voldsom som her, men meget smuk og fortsat holdbar til der er gået 30-40 år, hvorefter den ser ud som her. Linoliemaling bevarer træet godt ved at skærme for sollyset, tilføre træet olie, via den løbende vedligeholdelse og ved at have en god vedhæftning. Derfor anbefales den fortsat til maling af vinduer.

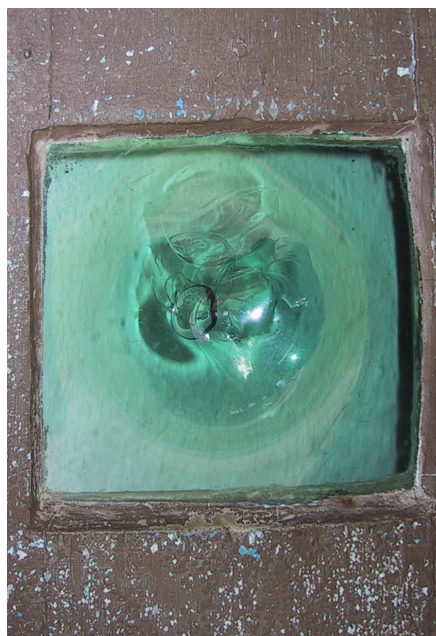
Centerdelen af kronglasskiven, som var tykkest og mindst gennemsigtig var egentlig et affaldsprodukt. Dette blev ofte brugt, hvor gennemsigtigheden var mindre afgørende, f.eks. som yderdøres småruder, og kendes under betegnelsen "galle" eller "okseøjel".

Kronglas er let at kende på sit cirkulære 'mønster' og uens tykkelse, der er fremkommet ved at glasmassen er slynget og roteret ud i en rund skive på 120 cm i diameter. Af denne skive blev ruderne skåret ud, ja i starten faktisk sprængt ud med varme. For at udnytte det dyrebare glas mest muligt,

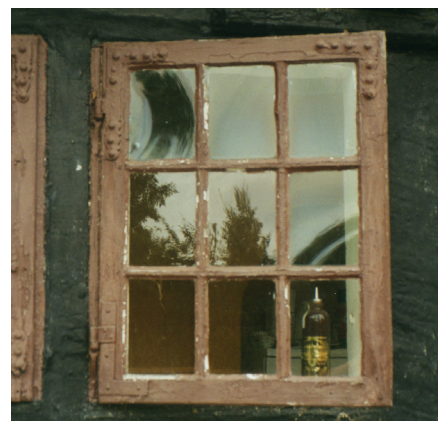
Vindue med kronglas, hvor man tydeligt kan se måneformen i kanten af et par af ruderne.

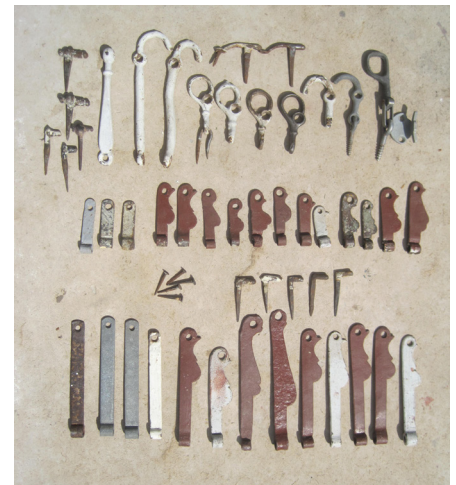
Indvendige vinduesbeslag: Fra venstre; Hasper og stormkroge fra 1850-1950. I midten nederste: tre hasper fra 1800-tallet. I midten øverst fugleanverfere fra 1700-tallet og til højre: stormkroge fra 1700-tallet og (nederst) 1800-tallet.

Vinduesrammerne fastholdes indvendigt af anverfere (hasper) hængt på stjerthager (kroge), der er monteret i lodposten. For at kunne fastholde vinduet i åben stilling er rammerne forsynet med en stormkrog, der bliver hængt på en stjerthage i sidekarmen. Udvendige stormkroge anbringes i lodposten.

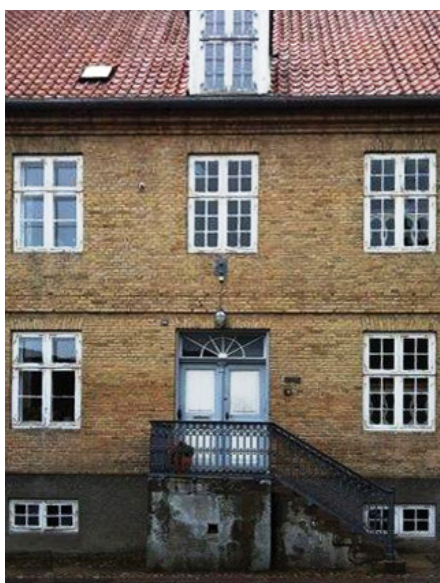
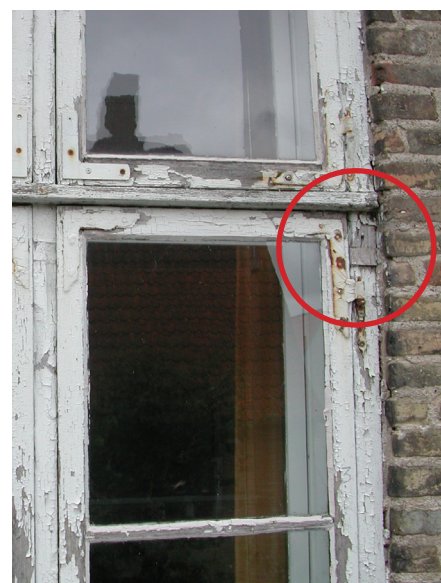
Eksempel på eksisterende vinduer, hvor man kan aflæse ændringerne i deres historie gennem spor efter disse: på Brødremenighedens Hotel i Christiansfeld, der er opført under rokokoen i 1793, foretog man allerede i 1805, da klassicismen kom på mode, ændringer på nogle af de 20-rudede rokokovinduer til 6-rudede klassicistiske vinduer. Det krævede, for at proportionerne skulle gå op, at tværposten blev sænket ca. 8 cm, hvilket der er spor efter på vinduerne endnu, i form af en udlusning i begge sider. Af én eller anden grund skete dette ikke på alle vinduerne, så vi har i dag fortsat begge vinduestyper i samme bygning, men ellers kunne de 'nye', ændrede vinduer have fortalt denne historie alene. Foto t.v.: Annette Løkke Borg Berg

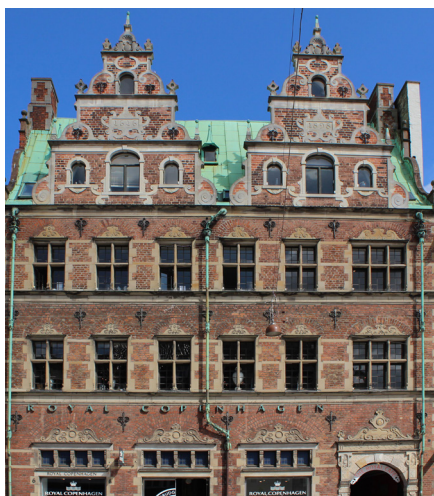
Renæssancens vinduer består for det meste af blysprossede ruder i trærammer, sat direkte i vinduets sandstensindfatning.
 Foto: Anne Lindegaard

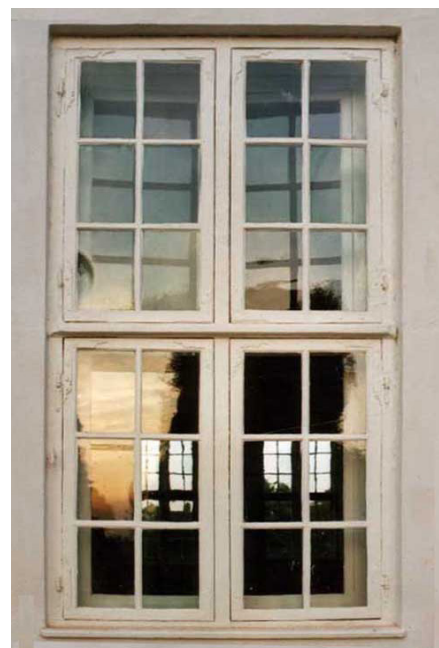
Typisk barokvindue set udefra med midterdelt tværpost, 4 gange 6-rude rammer med træsprosser og dekorerede hjørnebåndbeslag. Farven har oprindeligt ikke været hvid, men grå, rød, brun, mørkegrøn eller rød.

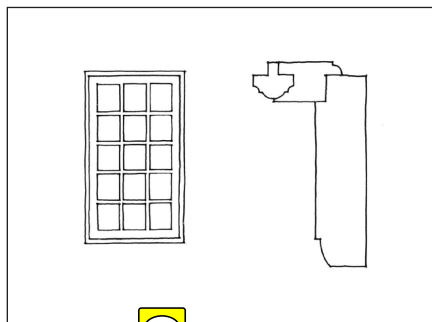
Overfalsset vind

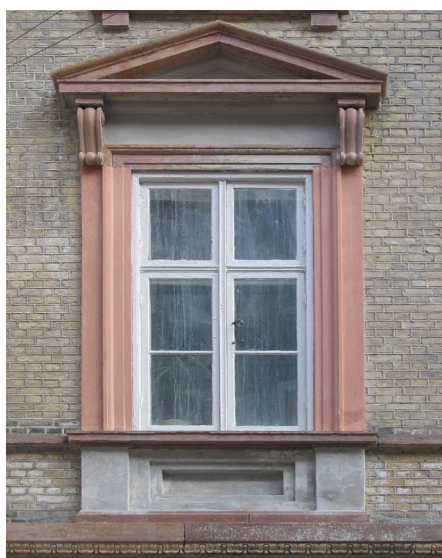
Typisk klassicistisk vindue set udefra. Tværposten sidder i tredjedelspunktet og deler sammen med lodpost og rammer vinduet i seks lige store ruder. De underste rammer har to ruder delt af én vandret sprosse. Hjørnebåndsbeslagene er forenklet og symmetriske. Vinduesindfatninger af natursten er med til at fremhæve vinduernes betydning i facaden, f.eks. i endefagene. Farven har oprindeligt ikke været hvid, men grå, mørkebrun eller mørkegrøn.

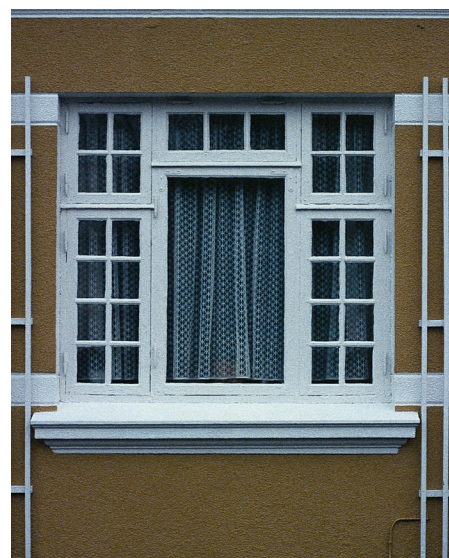
Typisk Bedre Byggeskik-vindue. Til trods for opfindelsen af det trukne glas i 1915, hvor man kunne producere meget større ruder end før, går man 'tilbage' til meget små ruderformater – kombineret med store ruder som her. Under Bedre Byggeskik vinder den hvide vinduesfarve frem. Før den tid var vinduerne i Danmark brune, grønne, røde, grå og gule udvendigt.

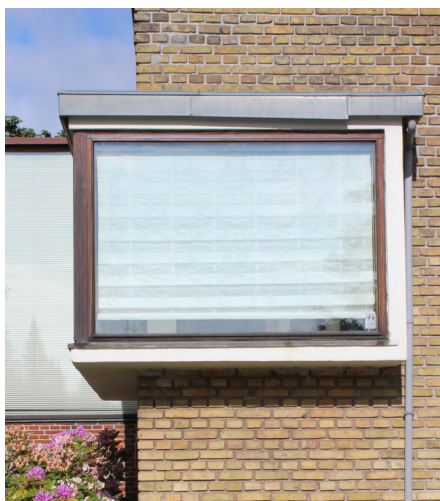
Funktionalistisk vindue fra 1950'erne. Sprosserne går af mode, men rammen udføres så spinkel som mulig. Her har vinduet yderligere en fin indfatning af beton. Foto: Anne Lindegaard

I opposition til denne måde at bygge på fremstår fra omkring 1930 funktionalismen (funkis), hvis udgangspunkt er det moderne industrisamfund samt dets materialer og teknik. Det typiske funkis-vindue er udført i stål og har to eller flere ens, uopdelte rammer. Vekselvirkningen mellem tradition og fornyelse førte til videreudvikling af nye gennemtænkte konstruktioner. De mest raffinerede af disse vinduer udføres med to lag glas i form af koblede rammer, hvorved der opnås en forbedring af både varme- og lydisolering.
