GODE RÅD OM VEDLIGEHOEDELSSE OG ISTANDSÆTTELSE AF FACADER

AF SØREN VADSTRUP ARKITEKT MAA

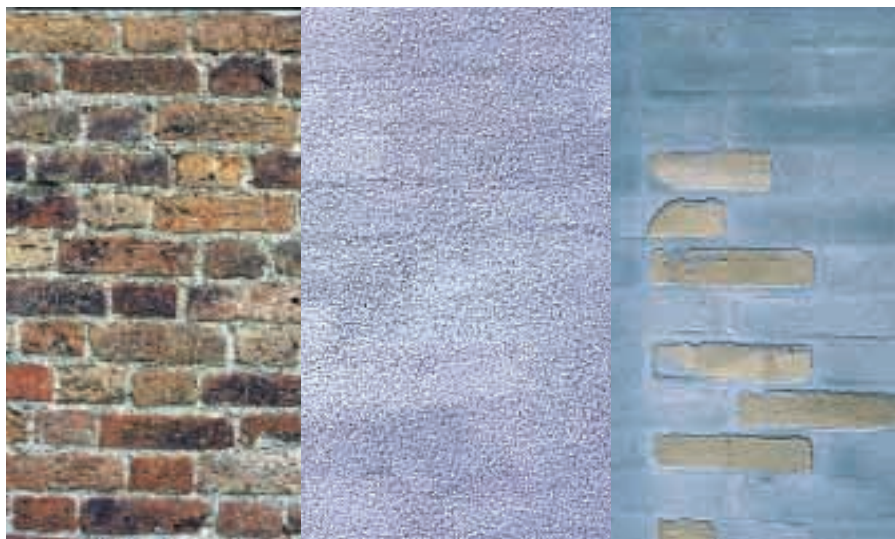
• *Dette ældre karakterfulde murværk, præget af mange års slid, ælde og patinering, kan nogle finde på at afrense og vandskure med en tyndpuds, for at "friske" facaden op. Den nye, grimt spættede overflade vil yderligere fremme murværkets forvitring, hvis den ikke udføres rigtigt, med de rigtige materialer og på en istandsat bund.*

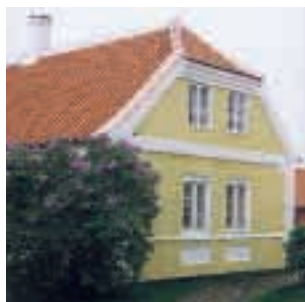
• Der er langt fra Skagen til Akropolis, men mange træk på denne danske facade er lånt fra den klassiske arkitektur: En markeret sokkel, gesimser og bånd, kvaderhjørner, skyggeelementer på facaden. Den græske "tempelgavl" har dog her fået en særlig jysk udformning, som en såkaldt halvvalm.

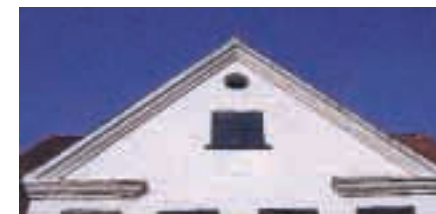
• Denne klassiske gavltrekan kan ses i Raadvad.

Det sidste "klassiske" facadeelement i dansk bygningskultur, der skal nævnes i denne omgang, er gavltrekanen, der enten kan være udformet som en ren "tempelgavl" med udkragede gesimsbånd langs kanterne eller have andre variationer og fremstå uden indramning, som halv- eller kvartvalm osv.

Gavltrekanen kroner ofte facaden med en muret facadekvist eller en decideret frontspice/fonton på facaden

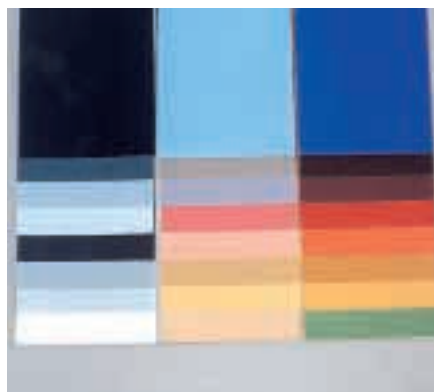
• Raadvad-Centeret fremstillede i 1996 denne samling af håndmalede farvekort over 27 klassiske pigmenter til facadefarver. Farvekortene har længe været udsolgt, men genfremstilles nu til Håndværksugens facadeemne. I mange kommuners lokalplaner henvises der til denne gamle jordfarve-skala, der repræsenterer en samling meget gamle, typiske og smukke facadefarver.

Raadvad-Centeret har til 1999-facadeemnet fremstillet et konkret redskab til farvesætning af facader på ældre bygninger: En bog med 27 håndmalede farvekort af disse klassiske jordfarver, opstrøget med de rigtige pigmenter i kalkteknik, så de giver den præcist rigtige nuance.

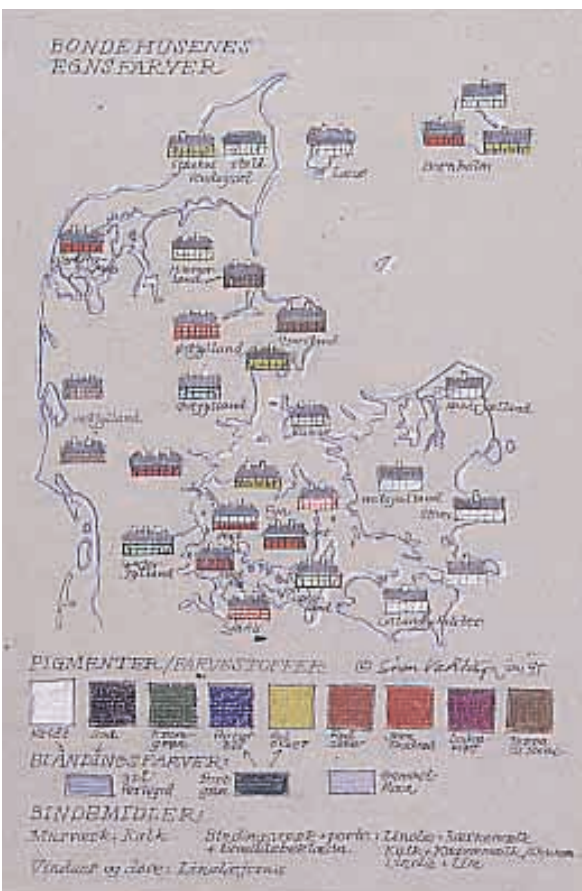
• Bondehusenes egnsfarver:

Tegningen viser principperne i land-bindingsværkshusenes farver i de forskellige egne af Danmark, således som situationen så ud for en menneskealder siden. Selv om billedet i virkeligheden er noget mere broget, er der en række helt klare tendenser:

Det mest typiske træk er, at bindingsværkshusene på Sjælland og Lolland-Falster er hvidkalkede, uden opstregning/opstolpning af bindingsværket med sort eller andre farver.

I Jylland, på Fyn og Bornholm kan bondehusene også godt være hvide, men de har næsten altid trukket selve bindingsværkskonstruktionen op med forskellige farver. Den overvejende del af landhusene er dog kalket i forskellige farver: Gult, rødt eller dodenkopf.

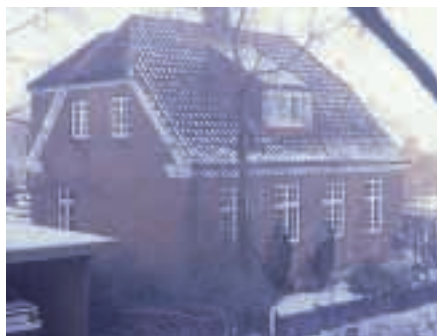
• For små hundrede år siden florerede murstensfacaderne i Danmark under betegnelsen "Bedre Byggeskik". Det er meget trist, når disse huse i dag får påført en tyndpuds og maling, for at "friske facaden op". Ud over at ødelægge murstenes smukt patinerede overflade, slører overpudsningen de mange fine murede detaljer som mønstre, stik og særlige fuger. Det værste er, at man faktisk aldrig kan komme tilbage til det oprindelige facadeudtryk. Bedre Byggeskik" er blevet til "Dårlig bevaringsskik".

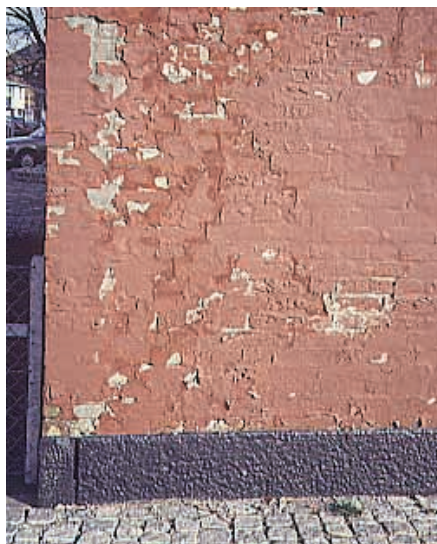
Plastmaling er for så vidt en relativt diffusionsåben maling, men hvis den er påført i for kraftig lagtykkelse, eller hvis man genbehandler oven på en tidligere plastmaling, bliver den tættere og tættere - og så følger fugtophobning i murværket og meget grimme afskalninger samt en total, besværlig og kostbar afrensning.

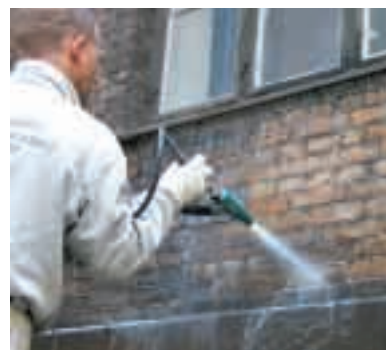
- Lavtryksrensning med "Jos-metoden", hvor den blandede sand- og vandstråle sættes i "rotation" af selve strålespiden, hvilket skulle give en meget nænsom afrensning, fordi strålen aldrig er vinkelret på facaden.
3. Højtryksspuling med varmt eller koldt vand - uden slibemidler
 4. Afkrabning/afhugning med håndkraft
 5. Kemisk afrensning med neutrale midler
 6. Luftvarme
 7. Vanddamp
 8. Opkvældning
 9. Laser-strålevarme
 10. Tør-is

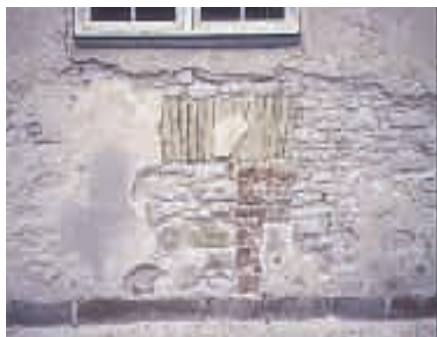
- Saltene medfører en generel opfugtning af murværket, idet een af saltenes egenskaber er, at de "holder på" vand/fugt. Dette medfører igen, at murværket får dårligere varmeisolerings-egenskaber, indeklimaet bliver dårligere, der vokser mos, alger og slim på murværket, det suger snavs til sig og der opstår grimme skjolder, der hvor saltene sidder. Man er derudover begrænset i sit valg af overfladebehandlings-produkter.

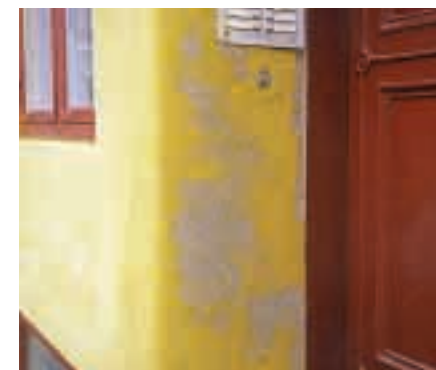
- Kun et år efter en grundig istandsættelse og nykalkning af denne facade begyndte kalken at falde af omkring indgangsdøren. Her har man nemlig tø-saltet hver eneste vinter i mange år og nu er murværket inficeret med salte. Intet produkt kan holde i længere tid her, så ligesåvel som man hver vinter stroer salt, skal man indstille sig på at nykalke dette stykke af væggen en gang om året.

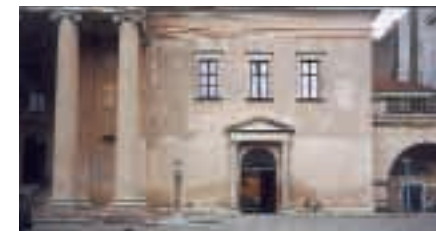
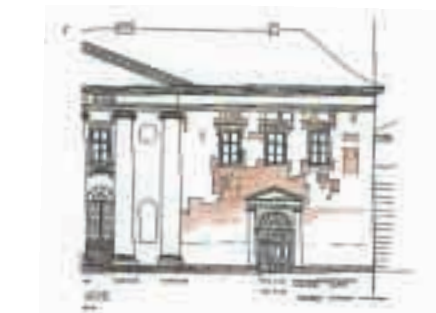
• På Domhuset i København er pudsoverfladen repareret ved en lige beskæring til stabile lag af den gamle puds. Dette kan godt ses, men repræsenterer samtidig en tydelig aflæselig holdning til bygningsrestaurering. Tegning: Erik Møllers Tegnestue.

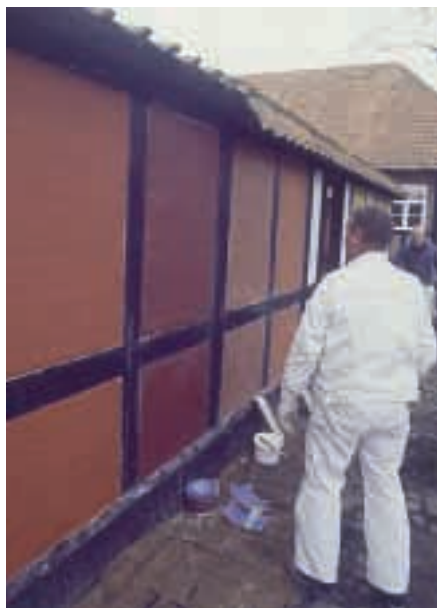
• Der har i mange år været problemer med anvendelsen af hvidtekalk og kalkfarver her i landet. Kalken regnede af, skallede af, smittede af og den skulle nykalkes hvert år. En del af disse problemer har vist sig at stamme fra anvendelsen af den industrielt fremstillede tørlæskede hydratkalk, der ikke er lagret længe nok i våd tilstand og derfor bl.a ikke er tilstrækkeligt finkornet til at opnå en optimal binding på facaden. Den anden årsag er manglende viden hos de udførende håndværkere med hensyn til kalkens rette opstrygning, herunder bundens beskaffenhed, forbehandling samt vejr og temperatur, den dag man kalke.

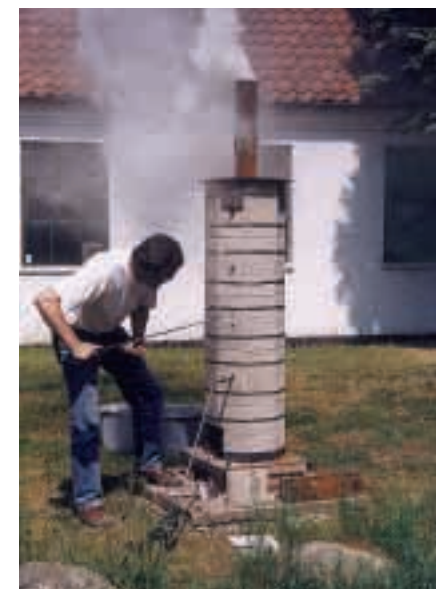
• Som led i Raadvad-Centerets videnindsamling om kalk og efteruddannelse af håndværkere, er der opført en kalkovn til forsøgsbrændinger i Raadvad. Her kan man brænde mindre mængder kalk, som derefter kan læskes, lagres og anvendes. Endvidre foretages afprøvning af forskellige kalktyper og brændingsmetoder.

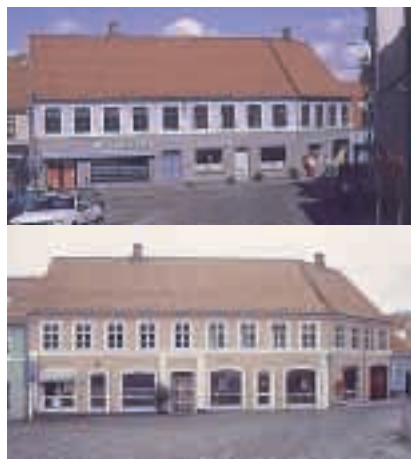
• På Torvet i Mariager har denne forretnings-ejendom for få år siden fået facaden kraftigt forskønnet. Selv med en mere stilfærdig skiltning og mindre vindueshuller sælger bagerforretningen næppe færre franskrød i dag end før denne ombygning.

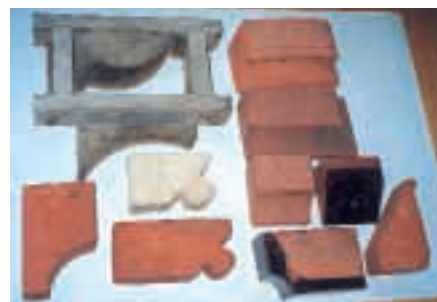
• *Typiske formsten i alle mulige faconer til ældre facader er nærmest umulige at skaffe, men elever fra Byggeteknisk Højskole har registreret omkring 1000 gamle forme fra Allerød Teglværk. Et register over formene findes på Raadvad-Centeret.*

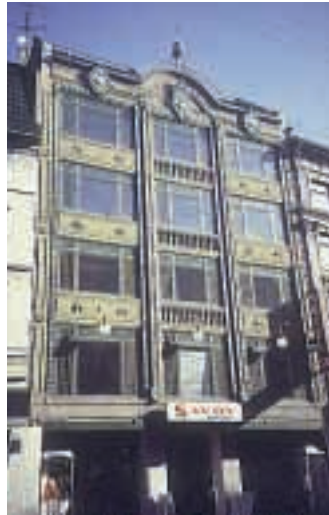
Denne fantasifulde jugend-facade fra 1909 på Vesterbrogade i København blev i 1998 istandsat af Statens Bygningsfredningsfond med Raadvad-Centeret som rådgiver. Facaden er meget speciel ved at involvere en række små og sjældne fag som kobbersmed, forgylder, essesmed, stukkator, stenhugger. Underetagen mangler endnu at blive ombygget, men på overetagen blev de 10 facaderåd fra denne publikation taget i anvendelse.
