# REPARATION OG OMSÆTNING AF STENTRAPPER

Reparation og omsætning af stentrapper

**Copyright, redaktion og udgiver**  
Kulturstyrelsen, Kulturministeriet

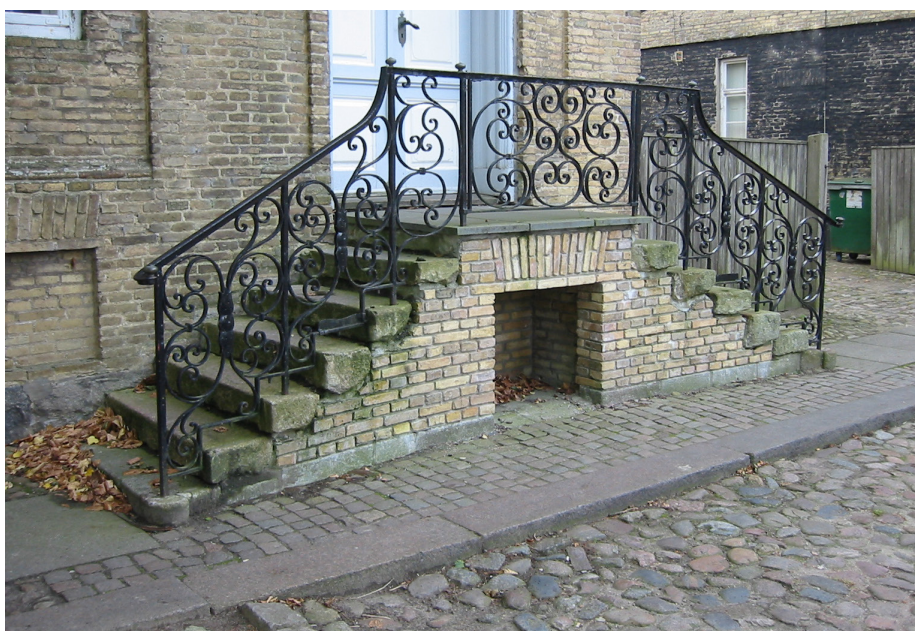
Smuk dobbelttrappe i Christiansfeld. Granittrin på murede vanger i de karakteristiske smalle Flensborgsten. Den lille niche med et murstik over giver trappen en fin lethed, og trappen afrundes af det smukke smedede rokokorækværk.

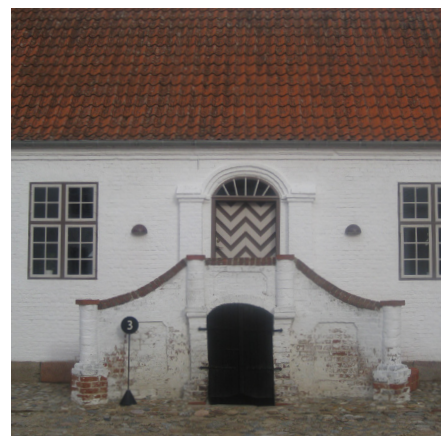
Udvendig muret trappe på Nørre Vosborg, med nedgang til kælderen i samme trappekrop.

Ved trapper i større højde bliver der brug for murede vanger (sider). En højere trappe kan være udformet på den måde, at siderne også bliver en del af trappen (trinene er ført med rundt langs siderne af trappekroppen). Ved trapper op til bygninger med høj kælder bliver niveauforskellen så stor, at trappen naturligt udformes med et eller flere løb og en repos foran indgangsdøren. Herved opstår muligheden for at kombinere adgangen op til gulvniveauet og ned i kælderen i én trappekrop. Det er en løsning, der

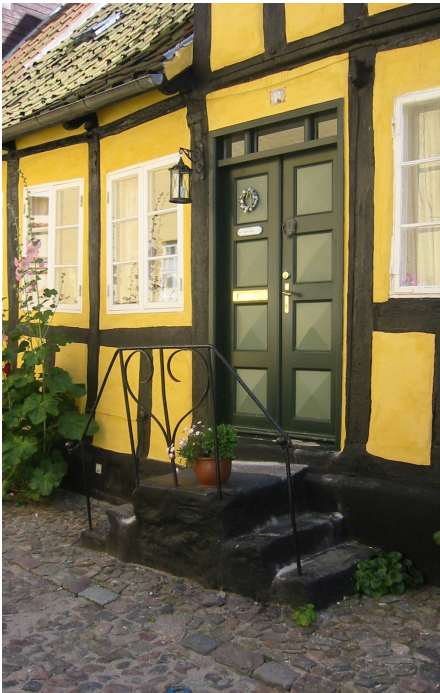
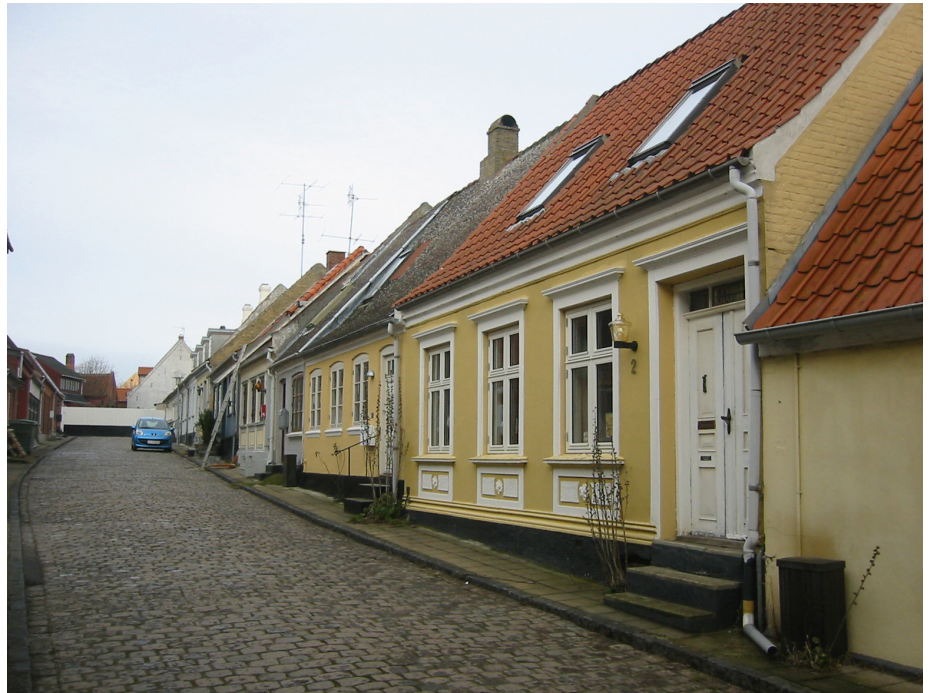
Helt enkle trapper med ganske få stigninger. Opbygget alene af granittrin og uden gelænder – eller med et enkelt af kunst-smedejern.

Den traditionelle udvendige trappe er udført af natursten, langt overvejende af granit. Ved enkle trapper med få stigninger kan hele trappekroppen bestå af tildannede stentrin på et simpelt fundament. Eventuelt er de blot rejst direkte på terrænet.

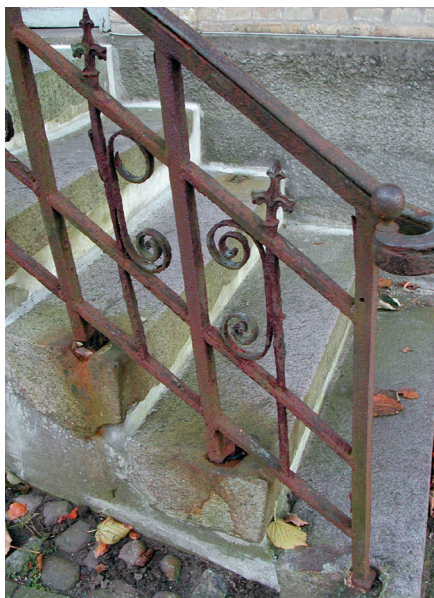
*Det er utroligt, at rustne sceptre af jern kan sprænge den stærke granitsten. Men her vinder jernet. Skaderne skyldes ene og alene, at jernet får lov at ruste alt for længe.*

Fastgørelsen af gelænderet ned i stenen er traditionelt udført ved faststøbning i bly, der er tæt og tillader små bevægelser. Det kan endvidere optage et vist rustpres og mindsker risikoen for, at stenen sprænges.

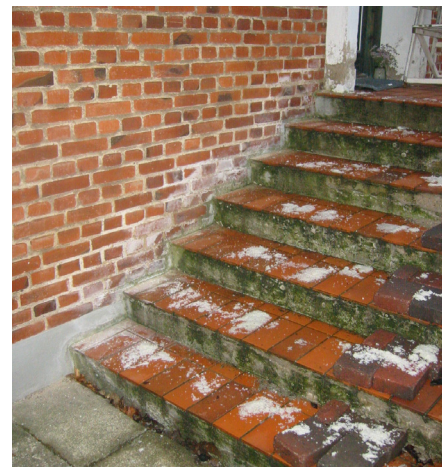
*Det er ret slemt at falde på en isglat trappe, så derfor salter mange husejere trappen med kogesalt for at undgå dette. Men saltene angriber sten, mørtel og jern, og de følger endda med, når det sprøjtes op ad murværket. Man kan gruse, uden salt, hvilket er lige så effektivt eller benytte saltformer, der ikke angriber murværket.*

Saltning af trappen for at optø is og sne bør undgås. Saltopløsningen medfører tæring af jernet, ligesom den kan trænge ned i trappekroppen med efterfølgende saltudslag (udblomstring), der kan gøre det meget vanskeligt at få mørtel eller kalk til at binde på de murede partier af trappen.

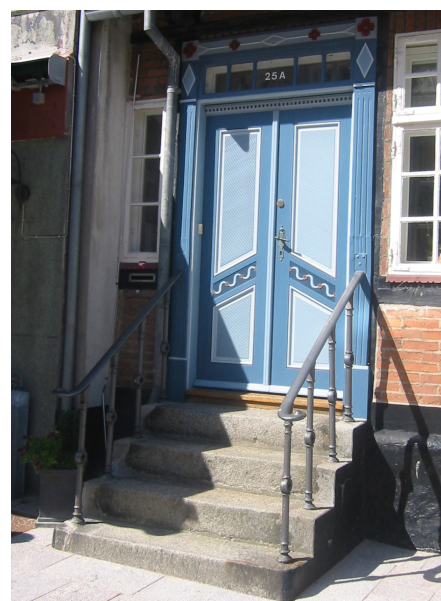
Ved denne trappe skal man holde øje med at jernet ikke rustet, især ved indmuringen i granitten. Støbejerns-sceptrene er for selv at kunne hjælpe med til dette forsynet med en ret gennemtænkt detalje: en lille muffe, der er bredere end selve hullet i granitten, så vandet ikke kan løbe ned i dette.

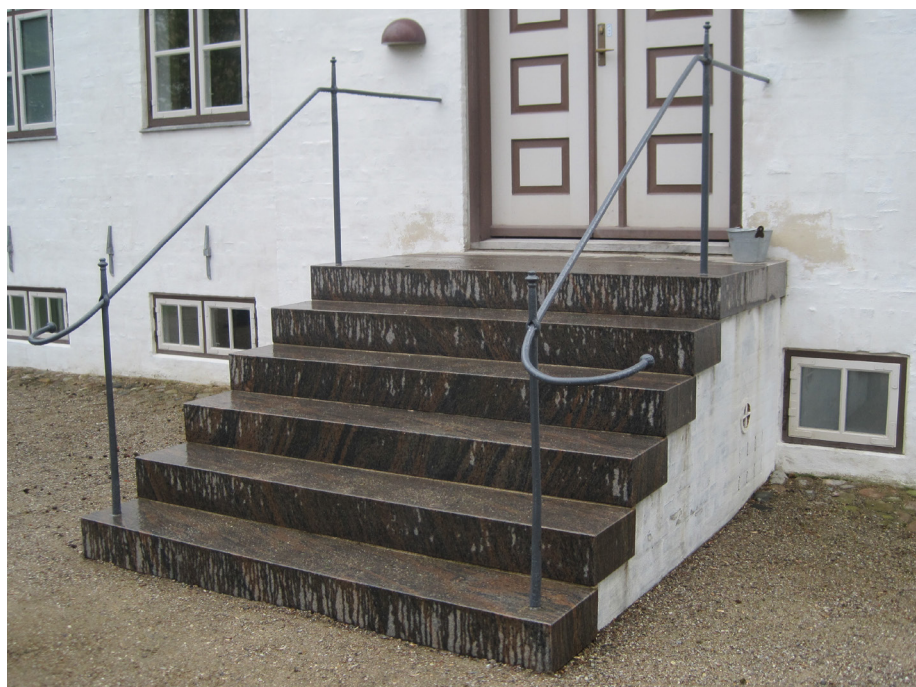
Denne trappe på Nørre Vosborg kunne ikke reddes, så en ny granittrappe måtte bygges. Nu mangler den blot nogle hundrede års slid.

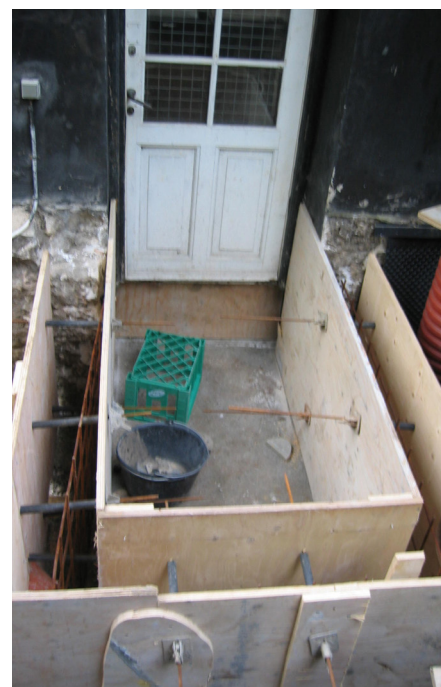
Støbeforskalling til fundamentet for en udvendig kældertrappe. Fundamentet føres til frostfri dybde. Foto: Anne Lindegaard

Når trinene er nedtaget, renses de for mørtel og lægges til side. I tilfælde hvor trappefundamentet er utilstrækkeligt og har været medvirkende årsag til skaderne, må dette nedbrydes. Der støbes fundament til bæredygtig bund og i frostfri dybde.
