Forskningspapir 2:

## **Nye bæredygtige træhuse – helt af TRÆ** - med vedvarende holdbarhed

Af Søren Vadstrup

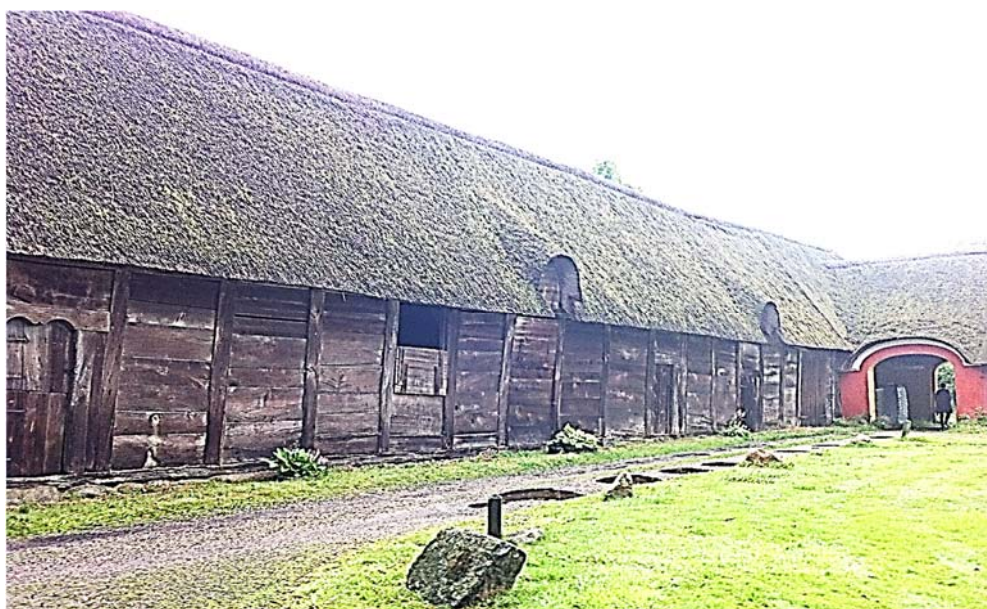
*Tyrstrup bullade, opført i 1668.*

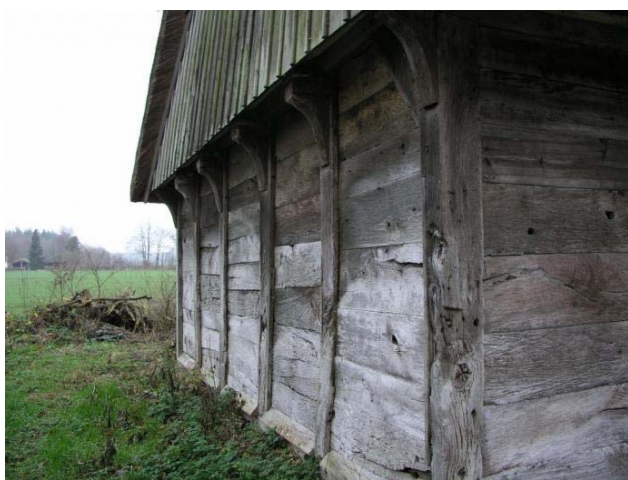
*Tyrstrup Bullade ved Christiansfeld i Sønderjylland, opført 1668 – og ikke flyttet siden.*

Bulladen er bygget af egetræ. Selve bulplankerne er spejlskårne og monteret vandrette i en not i siden af stolperne. Over soklen går de ud over fodremmen med en lille vandnæse. På mange af de opmålte bulhuse, men ikke på dette, er bjælkerne gennemstukne i stolperne, og låst med to kiler i den såkaldte 'styrtrumskonstruktion', der har 'aner' tilbage til jernalderen og vikingetiden. Den langsgående afstivningen sker med indvendige skråbånd med et svalehaleblad i hver ende. Den tværgående med kraftige knægte, der er tappet på. Alle samlinger i bulhusene er udført træ med træ – uden jern.

Vi har tegnet og bygget et forsøgshus, der er konstruktivt, materialemæssigt og i sine grunddetaljer en kopi af et *bulhus*, der har stået på samme sted som lade til Tyrstrup Præstegård siden 1668. Det er 340 år. Og huset kan, korrekt vedligeholdt, holde mindst lige så længe *til*. Det står ikke og er ved at falde sammen.

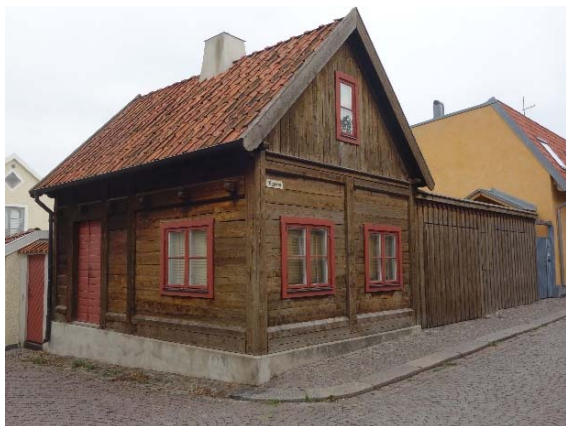
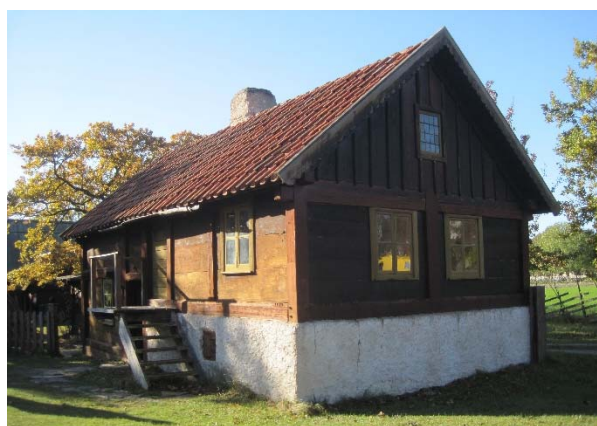
*Et meget lille og et lidt større, beboet, bulhus på Gotland. Man kan meget tydeligt se, at de er i 'familie'. En meget stor fordel ved bulhuse er nemlig, at de kan forlænges, forkortes og forhøjes. De findes derfor også i 2 etager. Endelig kan de også skilles ad og flyttes.*

Men kan man indrette et bulhus, der er bygget som i 1600-tallet til en moderne bolig? Det rejste vi til Visby på Gotland for at se. Her ligger der alene i Visby mindst 400 bygninger, i en tilsvarende bulkonstruktion, heraf mange fra 1700- og 1800-tallet, der tjener som fuldt moderne enfamiliehuse den dag i dag. Mange endda i to etager. På resten af Gotland lige så mange. Så en bygningstype som denne kan sagtens benyttes til moderne, komfortable boliger, og også som nybyggeri i 2019.

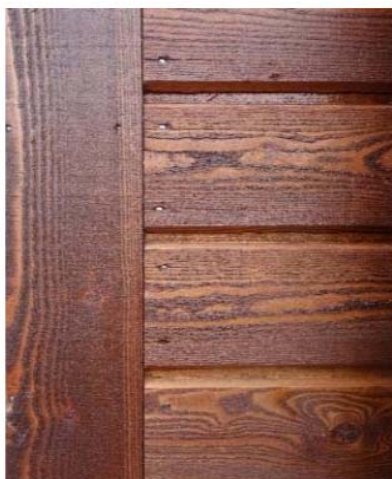
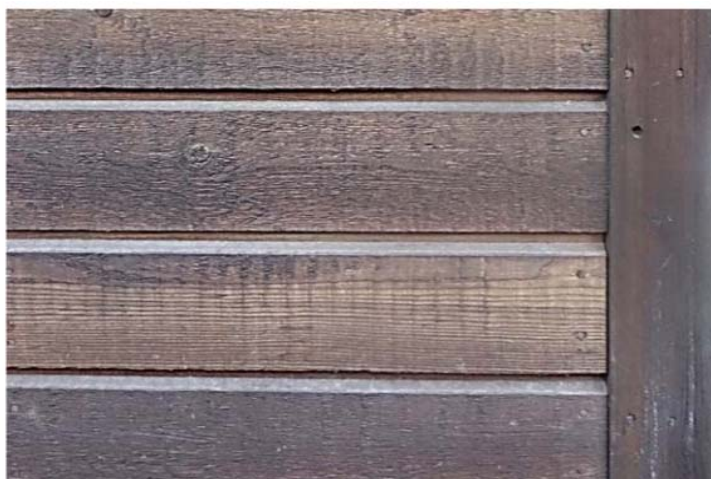
*I alle moderne træbygninger benyttes 'maskinsømning' eller '-skruning', der tit banker/skruer søm eller skruer for langt ind i træet, så dette flækker og der opstår vandlommer, der får træet til at rådne hurtigere. Så disse bræddebeklædninger holder næppe mere end 30-50 år.*

- Selve konstruktionerne består bl.a. af tynde lægter/planker, samt spær af limtræ, samlet med bolte, selvskærende skruer og sømbeslag af jern.
- Der benyttes der kunstigt tørret træ, der sluger en masse energi, frem for naturlig lufttørring
- Det anvendte træ er generelt i dårlig kvalitet og indeholder fortrinsvis splintved indeholdende marv, og det har en helt tilfældig opskæring (retning af marv-strålerne).
- Klimaskærmen er isoleret med mineraluld og forsynet med tætte plastikdampspærre, og
- Udvendigt er træet plastikmalet eller eventuelt umalet, evt. også med trykimprægneret træ.
