## Bevaringsværdige bygninger –

Gode løsninger til energiforbedring og indeklimaforhold

2018

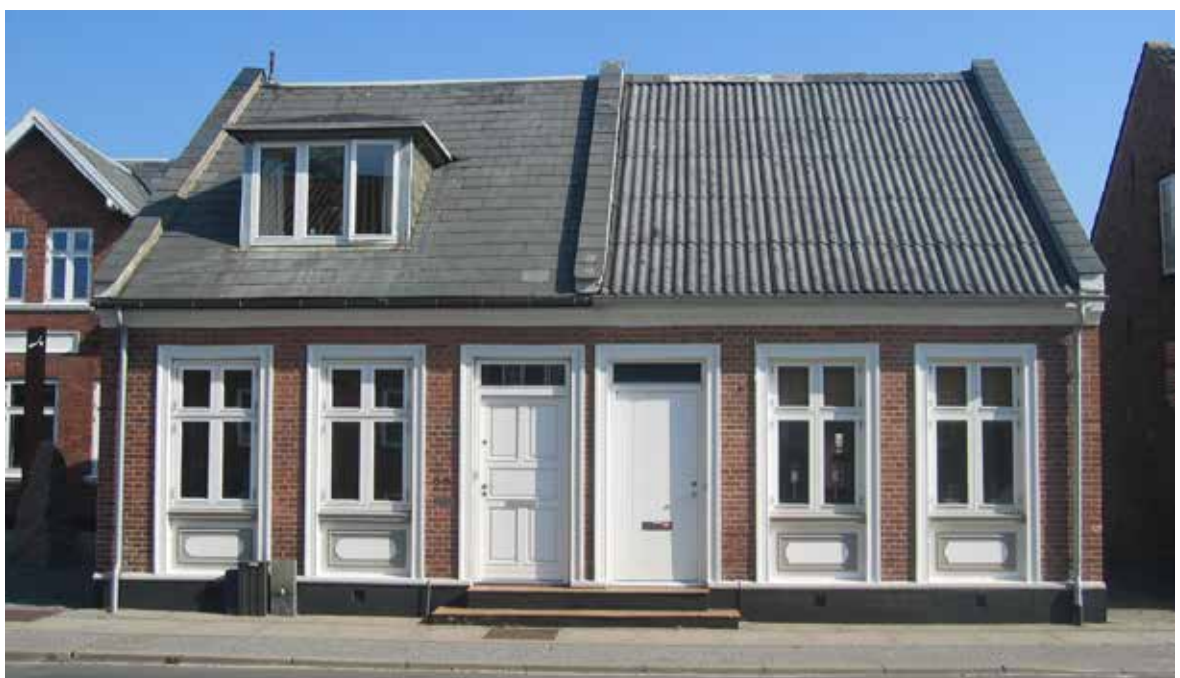
Den ene del af dette dobbelthus har beholdt sit oprindelige skifertag, mens den anden del har fået et nyt eternittag. Dette fremmer ikke bevaringsværdierne. Begge har fået nye, men forskellige døre, men trappen har man dog kunnet enes om.

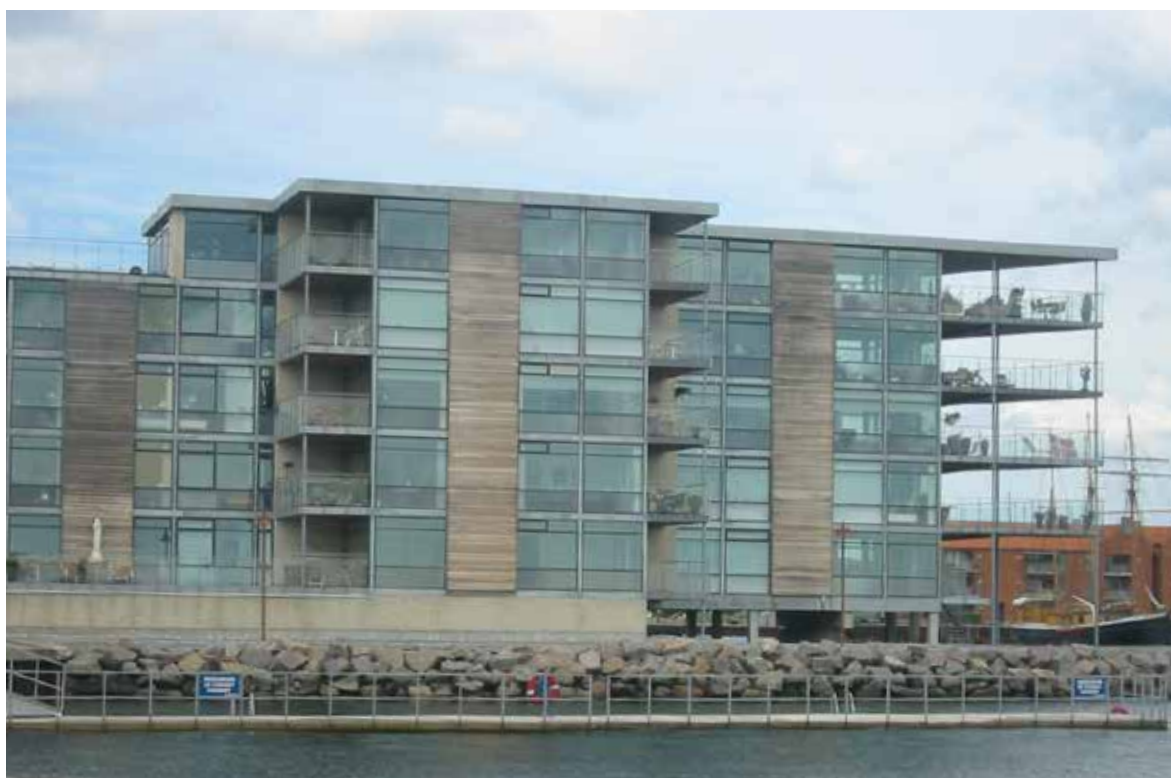
Når man ved, hvor dårligt selv de nyeste energi-termoruder isolerer på en kold, overskyet dag,  $0,8 \text{ W/m}^2 \text{ K}$  mod en isoleret ydervæg  $0,16 \text{ W/m}^2 \text{ K}$ , og i solskin skaber de overophedning, kan dette nybyggeri ikke være energimæssigt optimalt.

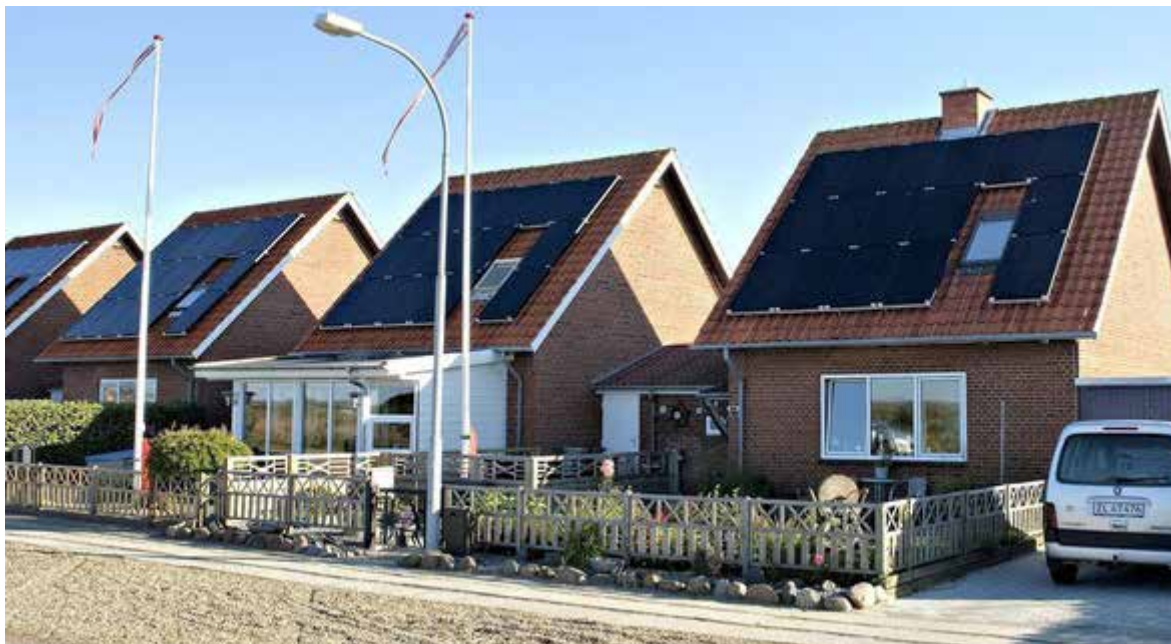
Man kan diskutere, om disse solceller klæder denne husrække af murede huse med tegltage særlig godt. Der var måske i stedet basis for et fælles solcelleanlæg, anbragt på et stykke jord ved siden af husene, hvis man havde tænkt på helheden.

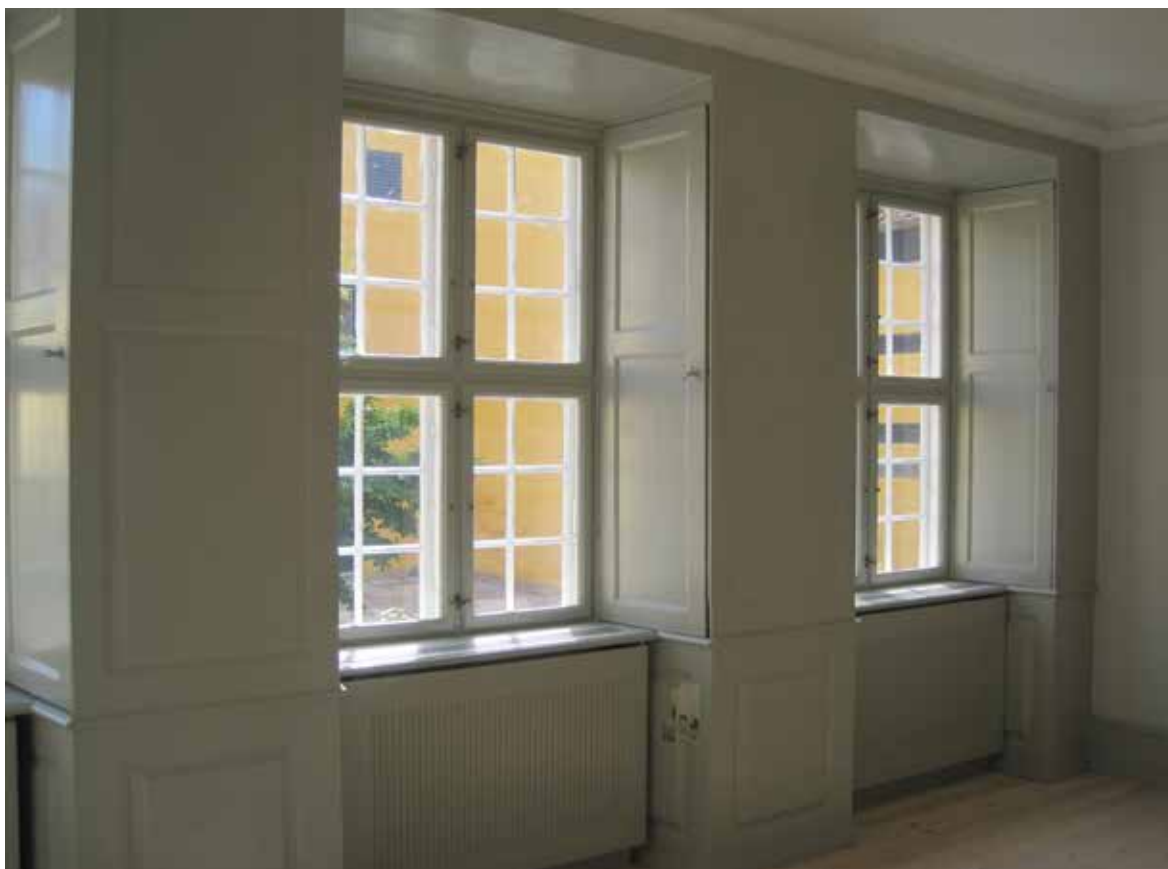
Materialforvalterboligen på Fæstningens Materialelegård, Frederiksholms Kanal i København, opført 1740. De tykke mure er indvendigt beklædt med såkaldte 'pillepaneler', d.v.s. træpaneler i vindueslysninger og på ydervægsfladerne. De er smukke og giver også ekstra isolering af ydermuren. Dette er her suppleret med indvendige forsatsruder samt isolering af brystningen under vinduet. De tykke og tunge 275 år gamle ydervægge isolerer fuldt på højde med moderne isolerede ydervægge.

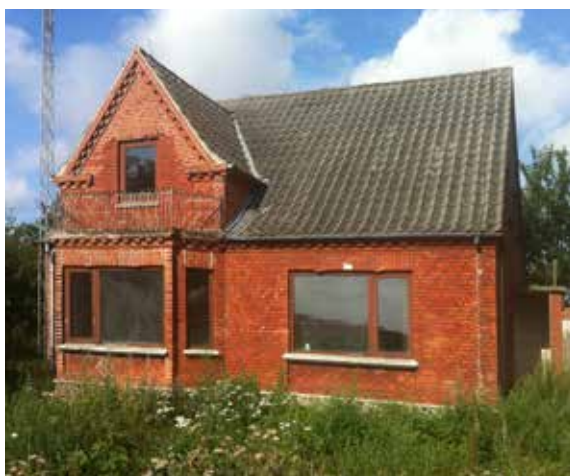
Denne misligholdte villa fra 1910'erne er der alt mulig grund til at energiforbedre i forbindelse med en tiltrængt istandsættelse og genetablering af bevaringsværdierne. Nye trefagsvinduer af træ med koblede eller forsatsrammer 1+2, indvendig efterisolering af taget, indvendig brystningsisolering under vinduerne – plus nyfugning af murværket. Så når græsplænen også bliver slået, er dette hundredårige hus i arkitektonisk og energimæssig topform.

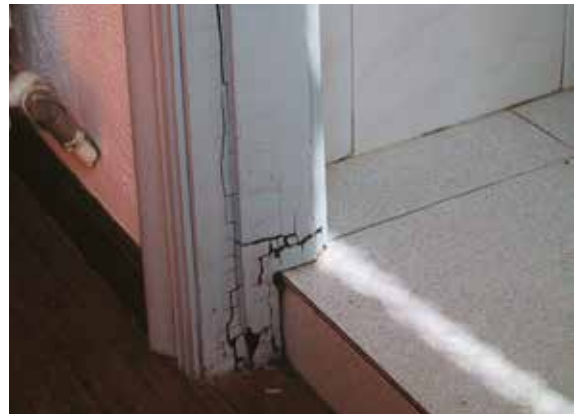
Råd og svamp inde i huset, her i en plastikmalet dørkarm til et badeværelse, er hverken godt for indeklimaet, bevaringsværdierne eller pengepungen. Tømmersvampens 'opklodsning' går lige igennem plastikmalingen.

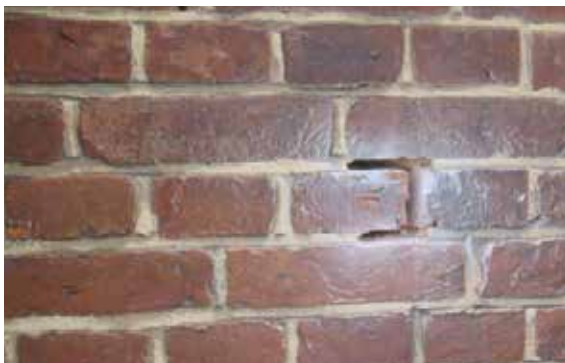
*Indblæsning af hulmursisolering kan foretages stort set usynligt, og kolliderer derfor ikke med husets bevaringsværdier.*

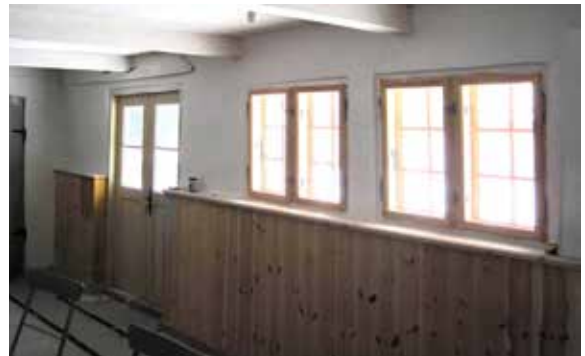
*Opsætning af en indvendig brystningsisolering, under vinduerne samt forsyning af disse med forsatsvinduer, repræsenteret synligt, men bevaringsmæssigt acceptable energiforbedringer. Brystningspaneler som disse forekommer langs væggene i de fleste ældre bygninger.*

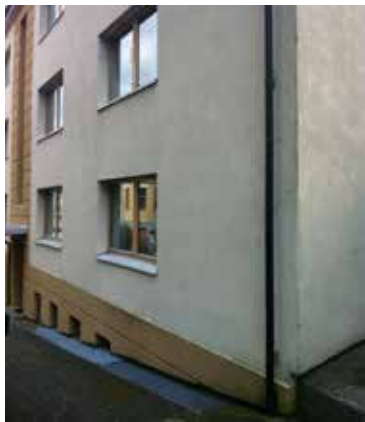
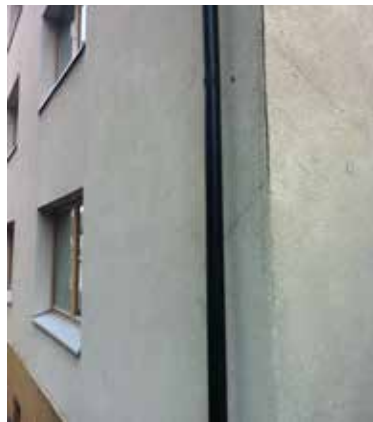
Uskøn og dominerende udvendig efterisolering af en bygning fra 1920'erne, hvor vinduerne ligger for dybt i facaden. På hushjørnet revner pudsen allerede, så vand og fugt kan trænge ind og fremskynde nedbrydningen.

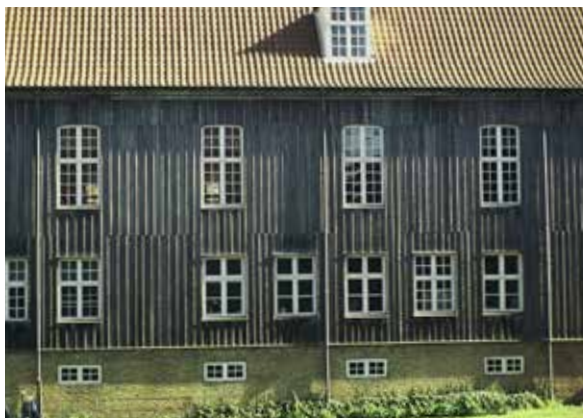
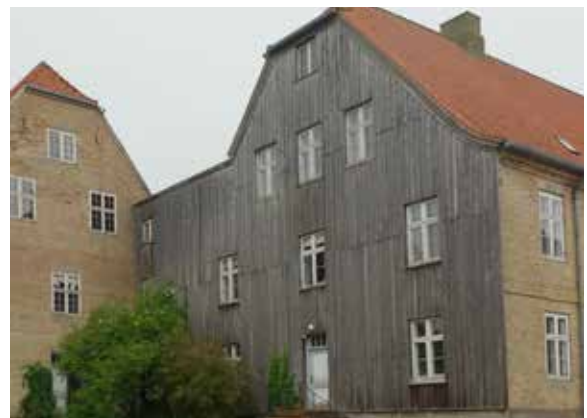
I Christiansfeld har de murede huse fra starten, i 1770'erne, haft en udvendig bræddebeklædning på facadernes vestsider – som beskyttelse mod vejr og vind. De 1½ tomme tykke brædder virker imidlertid også som en udvendig isolering af ydervæggen. Vinduerne kommer også her til at ligge dybere i facaden, men her er det kulturhistorisk korrekt.

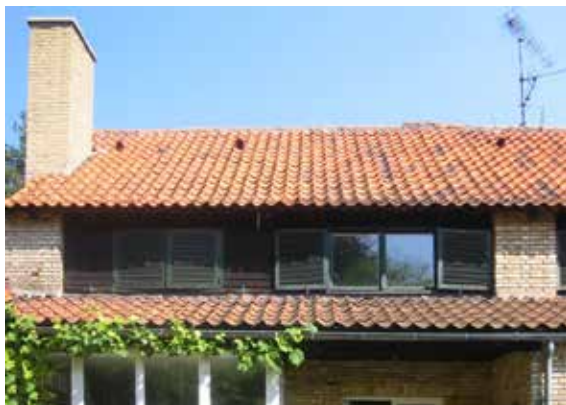
I dette rækkehus fra 1954 er sovekammer-vinduerne på 1. sal forsynet med udvendige skodder – helt i pagt med funktionalisternes middelhavs-drømme. Men i dag kan disse skodder på avanceret vis benyttes til at spare på varmen i huset. Ved at lukke skodderne til om natten mindskes varmeudstrålingen fra vinduerne betragteligt.

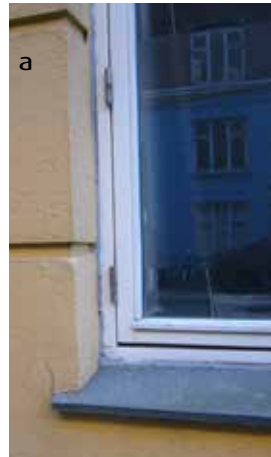
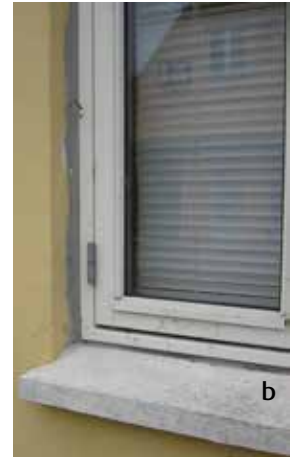
Syntetiske gummifugemasser bør aldrig forekomme på ældre bygninger. De er for tætte og for uholdbare, og så passer de heller ikke æstetisk til ældre byggeskik. Benyt i stedet det gode gamle materiale luftkalkmørtel, der er helt poreåbent. Se side 74.

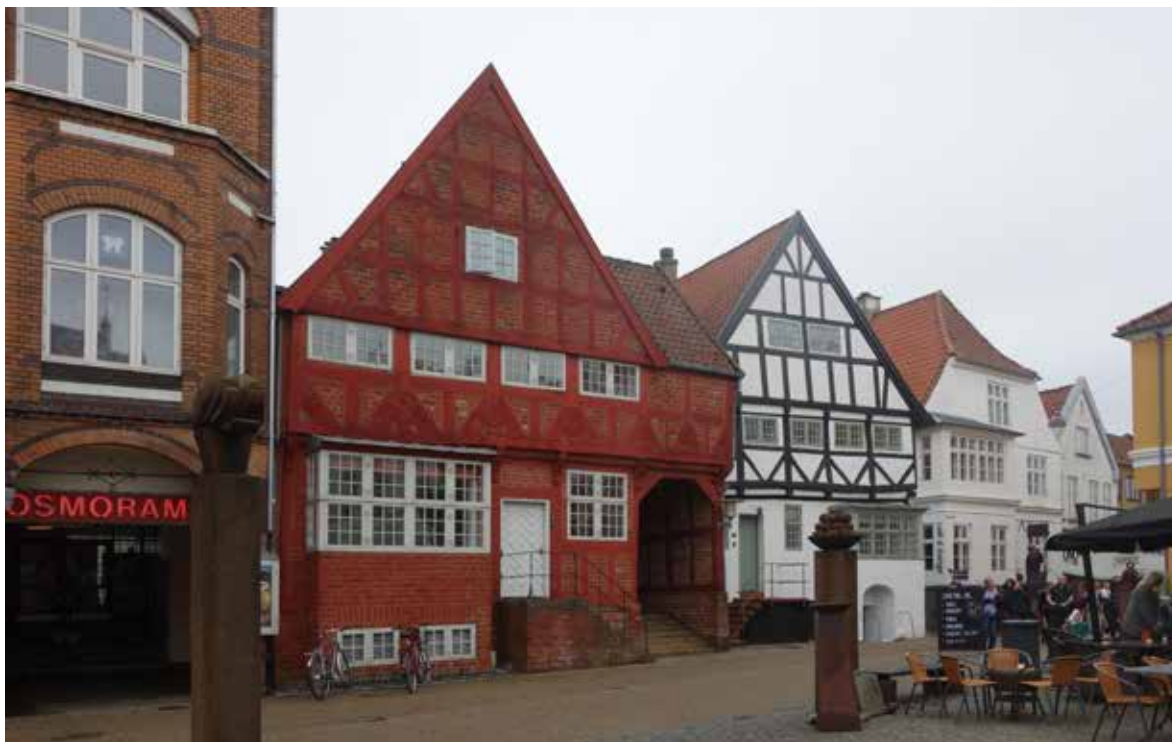
De 1.3 mio bygninger i Danmark, der er ældre end 1960, skal behandles med andre materialer og andre metoder end yngre bygninger. Ikke mindst de cirka 70.000 bindingsværksbygninger, hvoraf mange er over 300 år, men hvor træet rådner, hvis de bliver malet med plastikmaling.

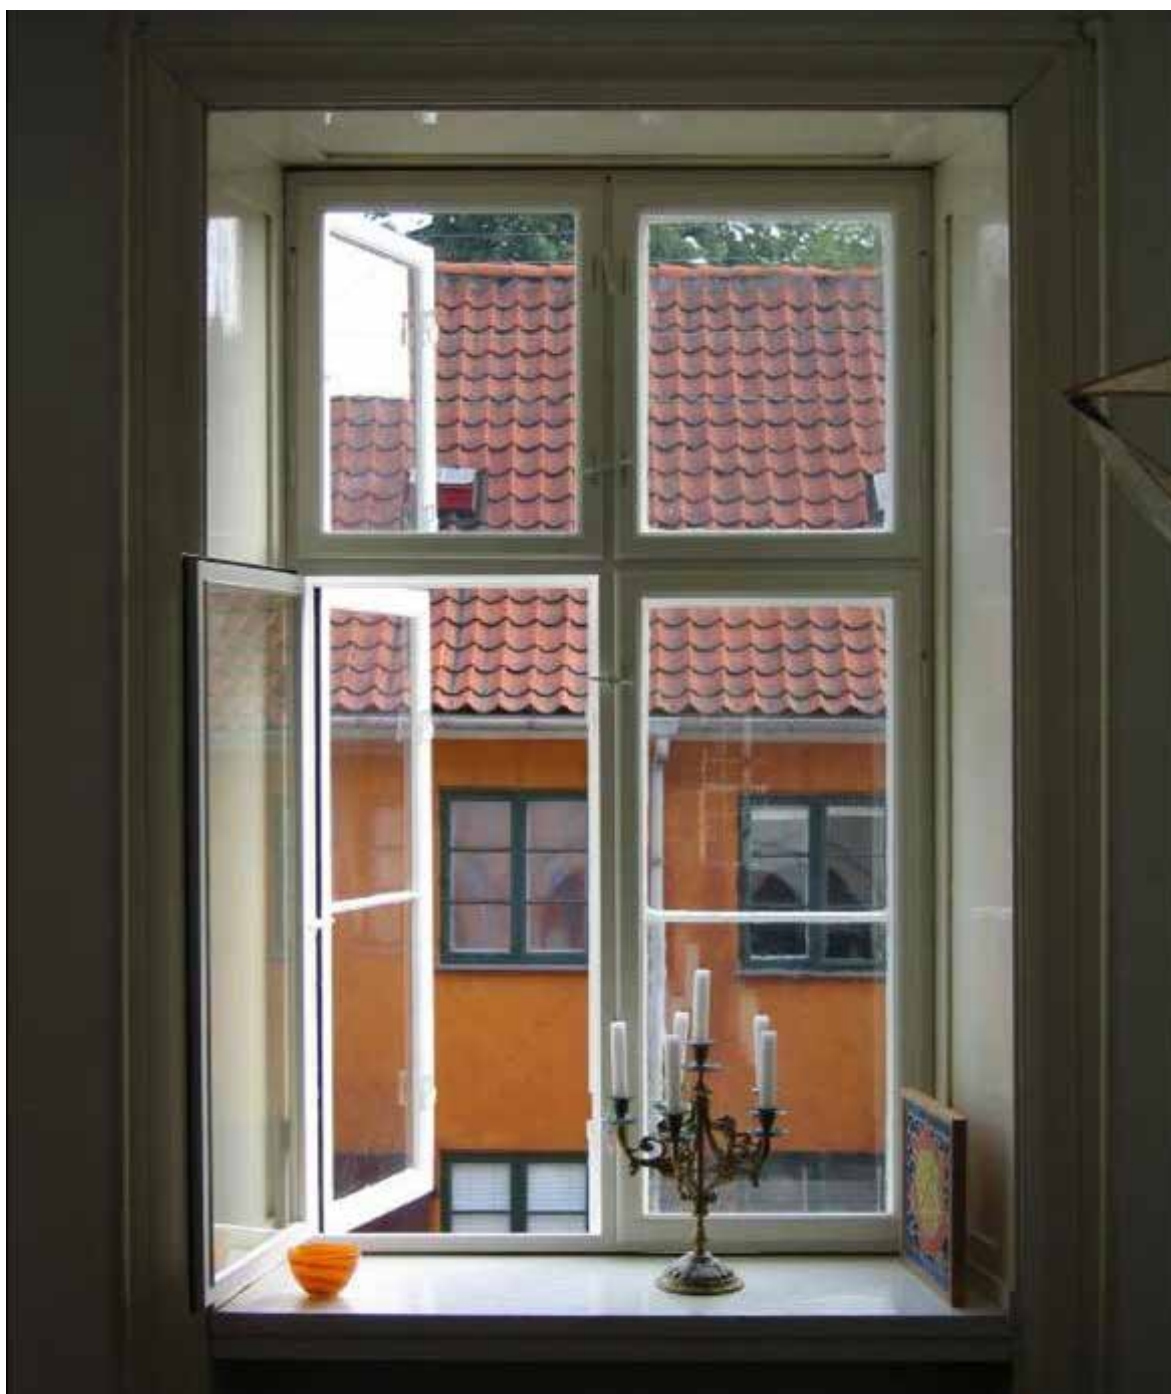
*Skift ikke de gamle kitfals-vinduer i bygninger, der er ældre end 1960. Sæt indvendige forsatsvinduer op som beskrevet i denne håndbog, så sparer de bedre på varmen end tilsvarende nye vinduer med udvendige energiruder.*

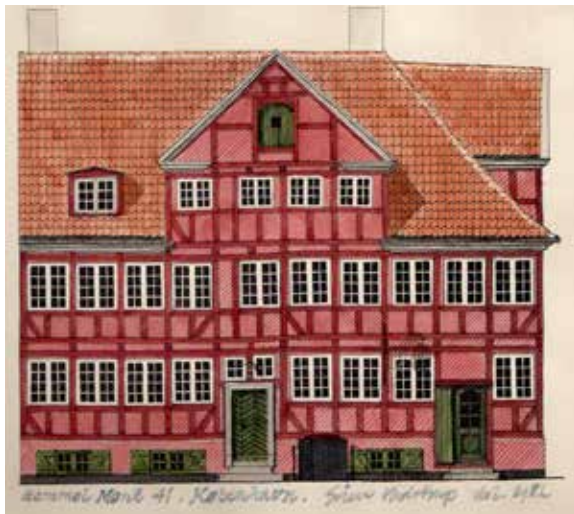
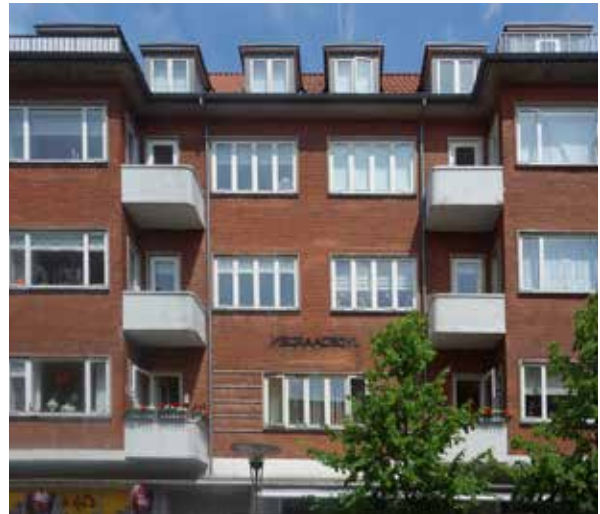
De smalle murpiller mellem vinduerne efterisoleres ikke. På mange ældre huse, bygget før 1960, sidder vinduerne relativt tæt med smalle piller/murstykker imellem. Det gælder især bindingsværkshuse, men også nyere, murede huse fra 1930'erne som her. Disse smalle piller får man ikke nogen effekt af at efterisolere med mere end højst 2,5 - 5 cm isolering, da varmen/kulden løber ud langs kanterne.

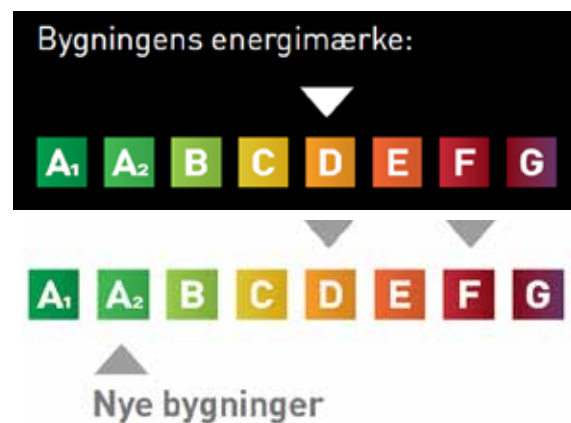
Energimærkeskalaen går fra A1 til G og svarer til den, som kendes fra en række energiforbrugende produkter, blandt andet hårde hvidevarer. Boliger, offentlige bygninger og bygninger til handel og service er omfattet af reglerne om energimærkning.

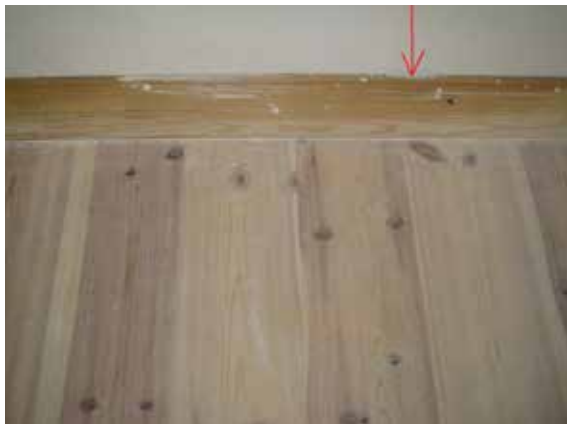
Nye gulve kan ventileres 'ovenfra' via smalle spalter på bagsiden af fodpanelerne, som vist, samtidigt med at selve gulvbrædderne efterlader en spalte langs væggene. Når man går på gulvet, så brædderne bøjer lidt, udlufter man undersiden automatisk. Se også tegningen.

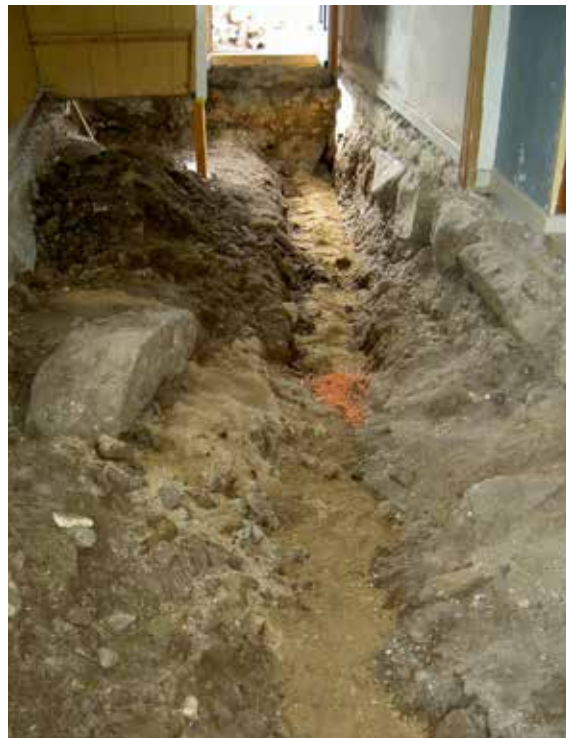
Udgravning til en ny gulvkonstruktion kan godt se voldsomt ud. På ældre huse skal man også passe på ikke at underminere de sjældent ret dybe fundamenter.

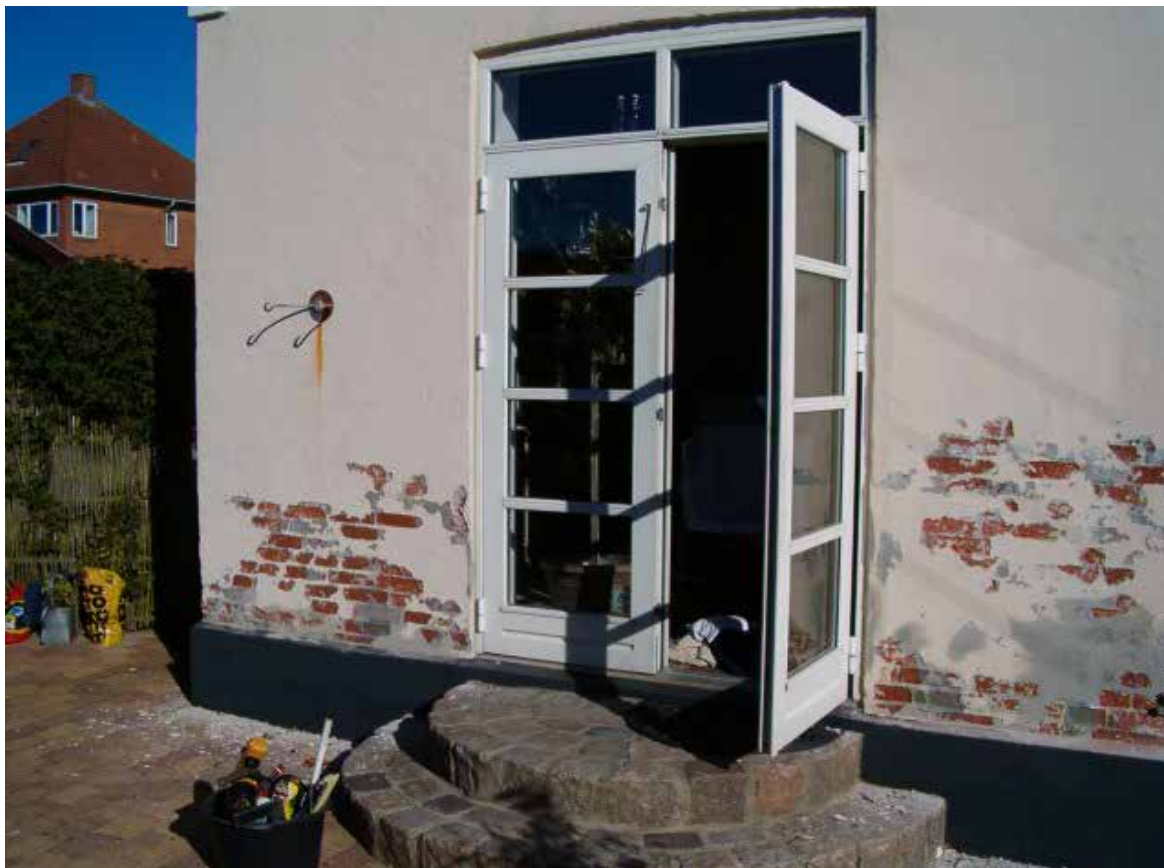
Kraftige frostafsprængninger af plastikmalet puds – formentlig p.g.a. sammensunket, våd efterisolerings-granulat nederst i hulmuren. En skal af murstenene følger også med. Her er der allerede repareret tre gange med pæne omkostninger og et nedslående resultat. Der er næppe heller nogen særlig varmebesparelse at glæde sig over.

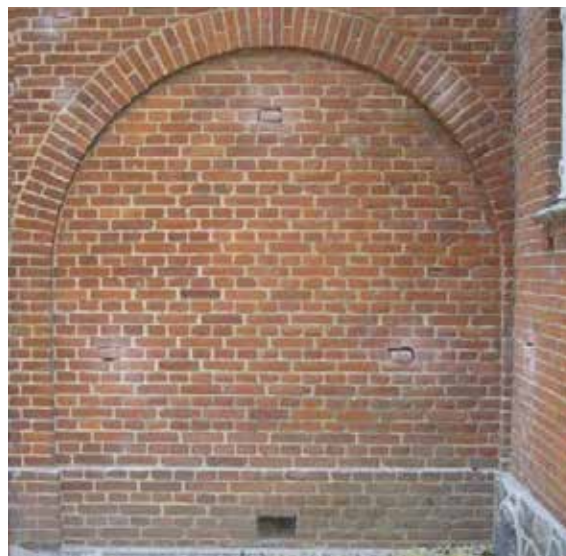
*Hulmursisolering – foretages ved forsigtigt at udfræse enkelte mursten på strategiske steder og herefter blæse hulmursisoleringen ind i hulmuren. Efter indblæsningen lukkes hullerne usynligt.*

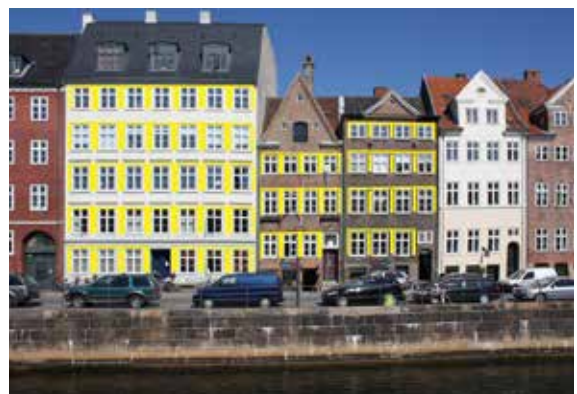
På denne husrække af ældre historiske huse i København er der vist med gult på tre af facaderne, hvor lidt de kuldebroer fylder, der ikke dækkes af energiforbedringen af vinduerne og den foreslåede brystningsisolering. De smalle murpiller vil det under alle omstændigheder have ret lidt effekt at efterisolere med mere end 5 cm, da varmen/kulden trækker ud/ind ved kanterne.

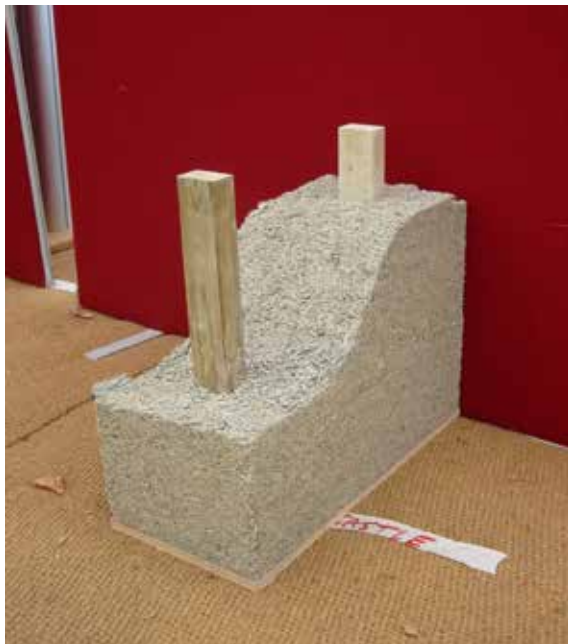
Hemplime består af kalkmørtel iblandet stængelflis fra hampplanten. Der findes gode erfaringer med Hemplime som indvendig isolering fra England og Frankrig, bl.a. fordi materialet isolerer godt, har en god fugtdynamik og ikke kræver opsætning af plastikdampspærre. Man kan med fordel pudse den efterisolerede væg indvendigt med kalkmørtel og limfarve væggen med kaseinfarve. Se også side 73.

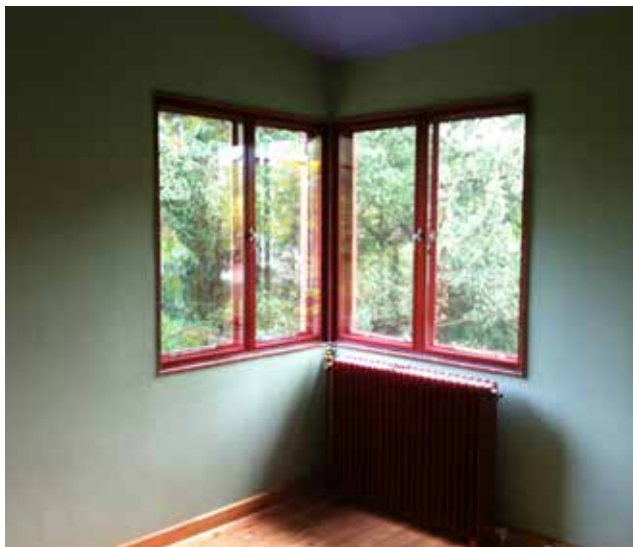
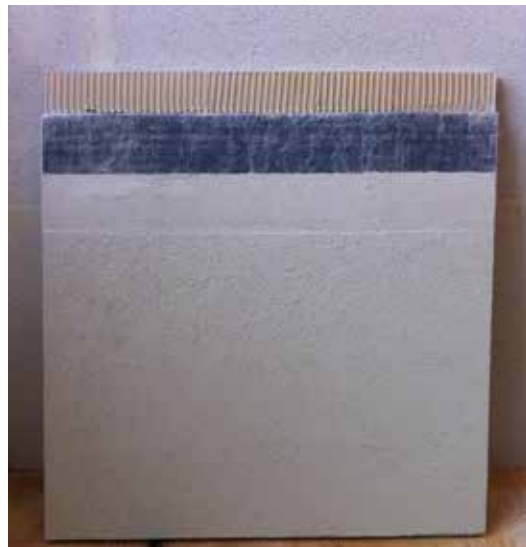
I arkitekten Poul Henningsens eget hus fra 1937, der er fredet, er der blevet udført en indvendig efterisolering med det højsolerende materiale, aerogel, fordi man ikke ønskede en kraftigere ydervægstykkelse end huset oprindeligt havde haft. De 6 mm tykke 'mætter' består af amorft (ikke-krystallinsk) silikat gel (gelé), trukket ud i tynde tråde, med en særlig nanostruktur, der minimerer termisk transport af kulde/varme i materialet. Aerogel-måtterne sættes op på væggen med lim, hvorefter man pudser med mørtel direkte på dem, dog styrket af et armeringsnet af glasfiber. Overfladen males med en poreåben silikatmaling.

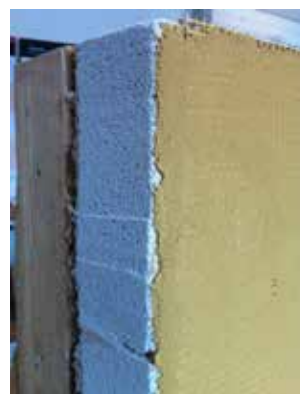
De stærkt porøse kapillaraktive porebeton-plader er sat op på ydervæggen, her bindingsværk, på et udkast på ca. 2-3 cm af vådt ler. Indvendigt pudses pladerne også med en lermørtel, støttet af et

glasfibernet. Herpå males indvendigt med en poreåben limfarve eller silikatmaling. Vanddamp og fugt i rummet vil automatisk blive 'trukket' ind i overfladen, så fugten ikke kondenserer her, med mug og skimmel til følge. Når rumfugten falder igen, f.eks. ved udluftning, trækker fugten ud af leret og isoleringsmaterialet igen.

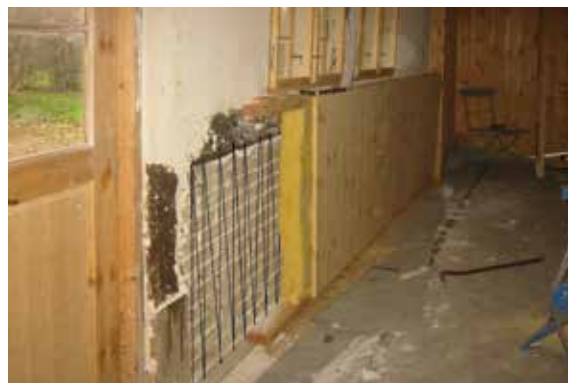
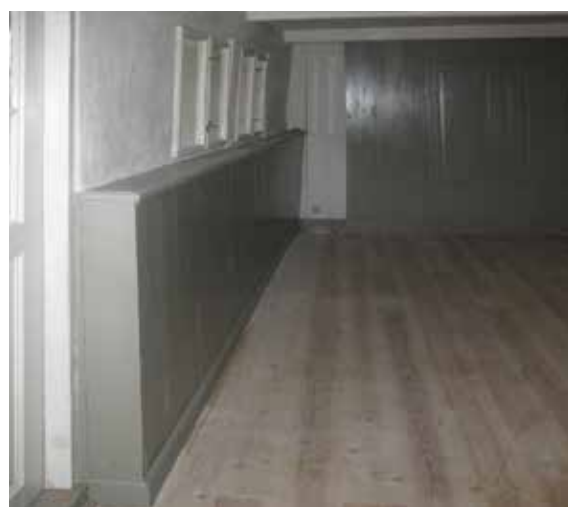
Brystningsisoleringen set i to stadier. Her, hvor bindingsværkstavelene består af soltørrede lersten sættes der blot afstandstråde for at fastholde det ventilerede hulrum, idet lerstenene også er gode til at regulere fugten.

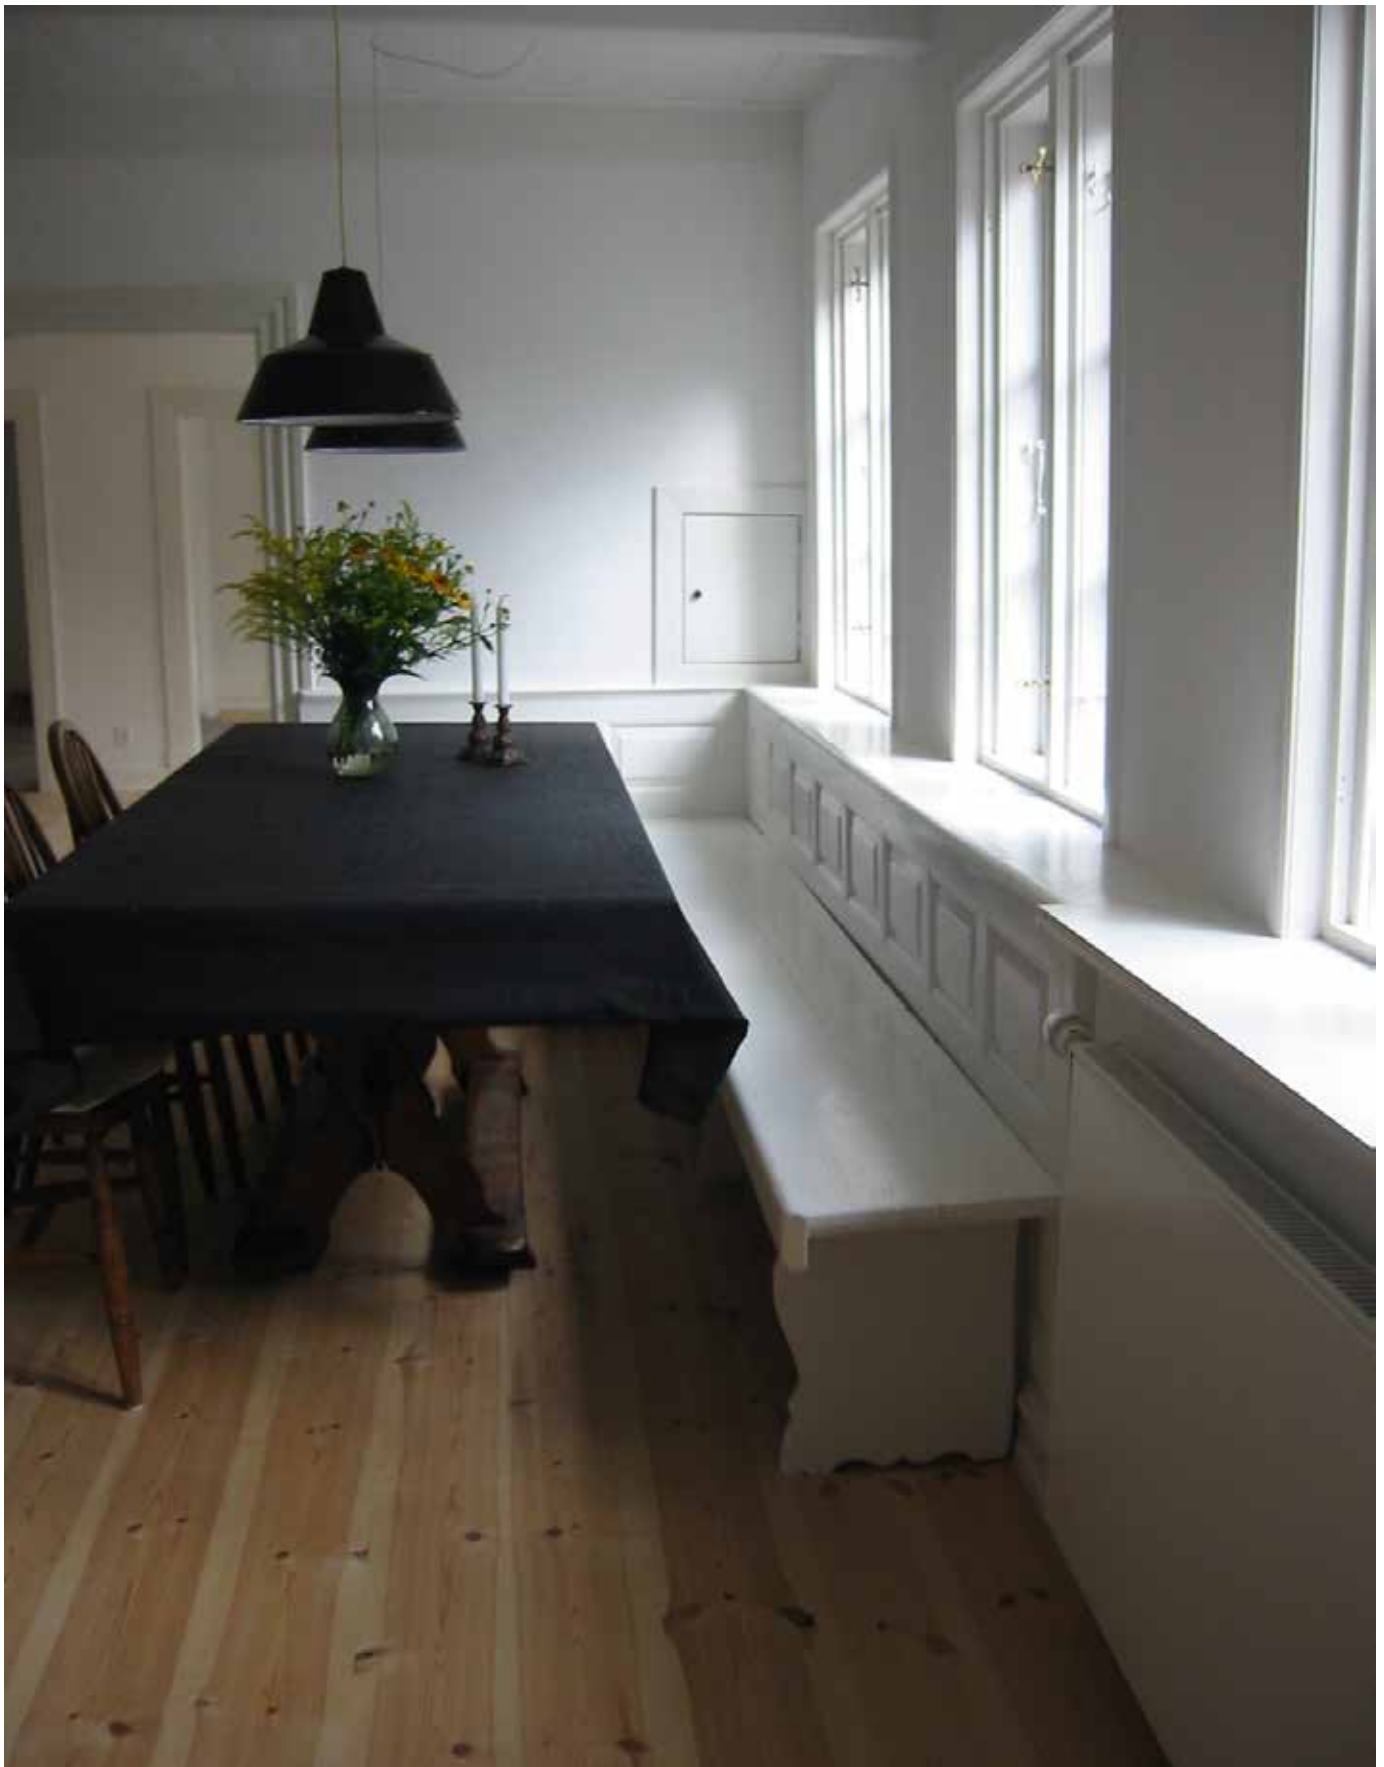
Her er der gjort meget ud af den lave forsatsvæg med fyldingspaneler som de øvrige i rummet – og der er anbragt en bænke med forsatsvæggen som rugstød.

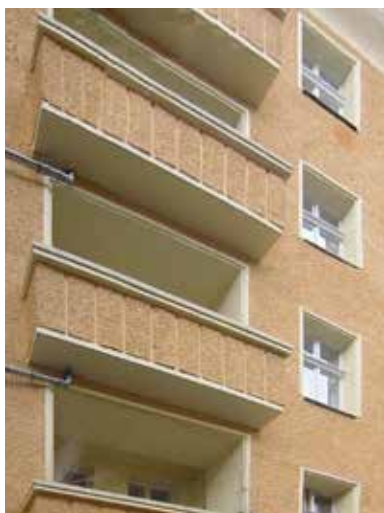
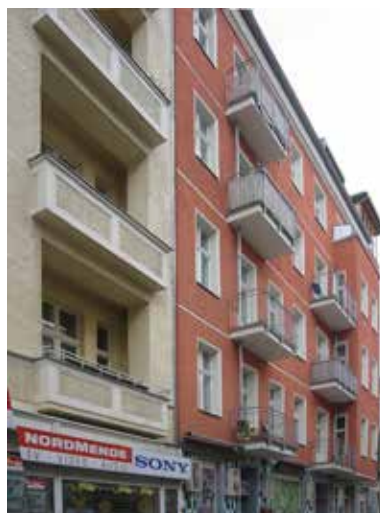
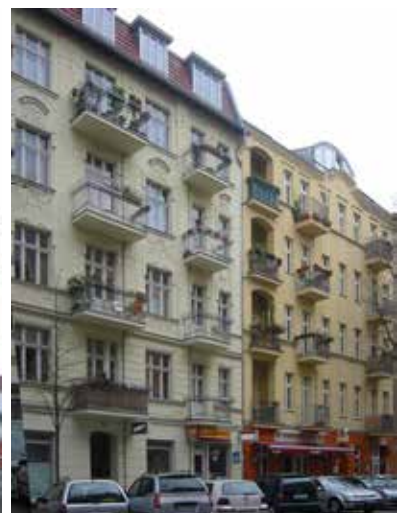
Facader, der er påført udvendig facadeisolering i Friedrichshahn i Berlin. Den nye facadepuds er ret grov i sin struktur, grovere end den oprindelige. Vinduerne ligger endnu dybere, og vinduesindfatningerne er formindsket. På huset til højre har man efter den udvendige isolering udført nye facadedekorationer, der dog ikke er identiske med de oprindelige. Bl.a. har det et langt lavere og mindre relief.

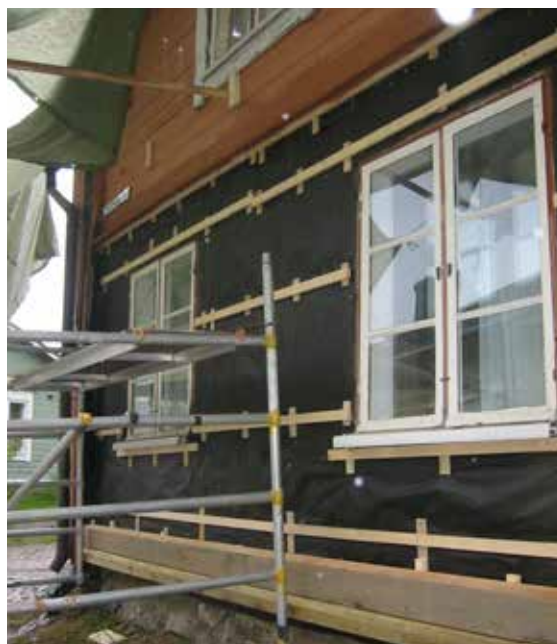
Efterisolering af en træbygning efter tegningens metode 'b', hvor der efterisoleres udefra mellem bindingsværket, hvorefter der opsættes vindtæt pap, afstandslister til et 2 cm ventileret hulrum og herpå den gamle eller en ny bræddebeklædning.

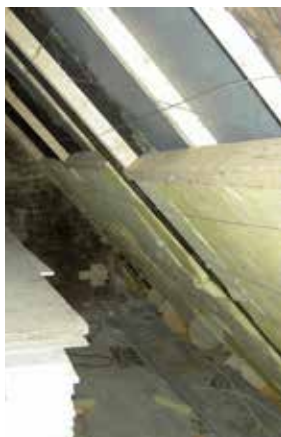
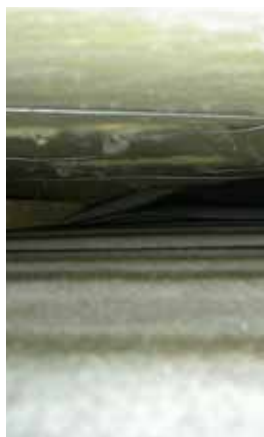
Efterisolering af taget. Her er det igen vigtigt at etablere et fastholdt, ventileret hulrum på den kolde side af isoleringen, lige under undertaget som her. Denne vil automatisk trække fugten ud af isoleringsmaterialet, så man ikke behøver en dampspærre. Isoleringsmaterialet skal herudover være minimalt vandabsorberende.

Eksempel på efterisolering af et tegltag, hvor der dels etableres et 'selvbærende' undertag over spærerne, dels et ventileret hulrum mellem isoleringen og undertaget. Hulrummet fastholdes med udspændte metaltråde per 30 cm, og det sikres, at taget har en god ventilationsspalte ved tagfoden, udvendigt på isoleringen.

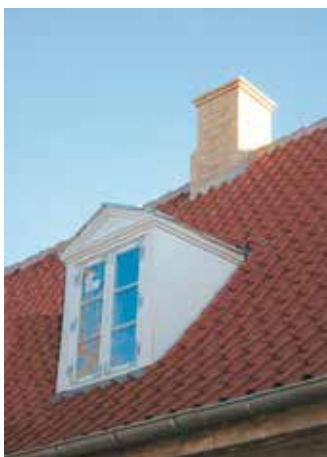
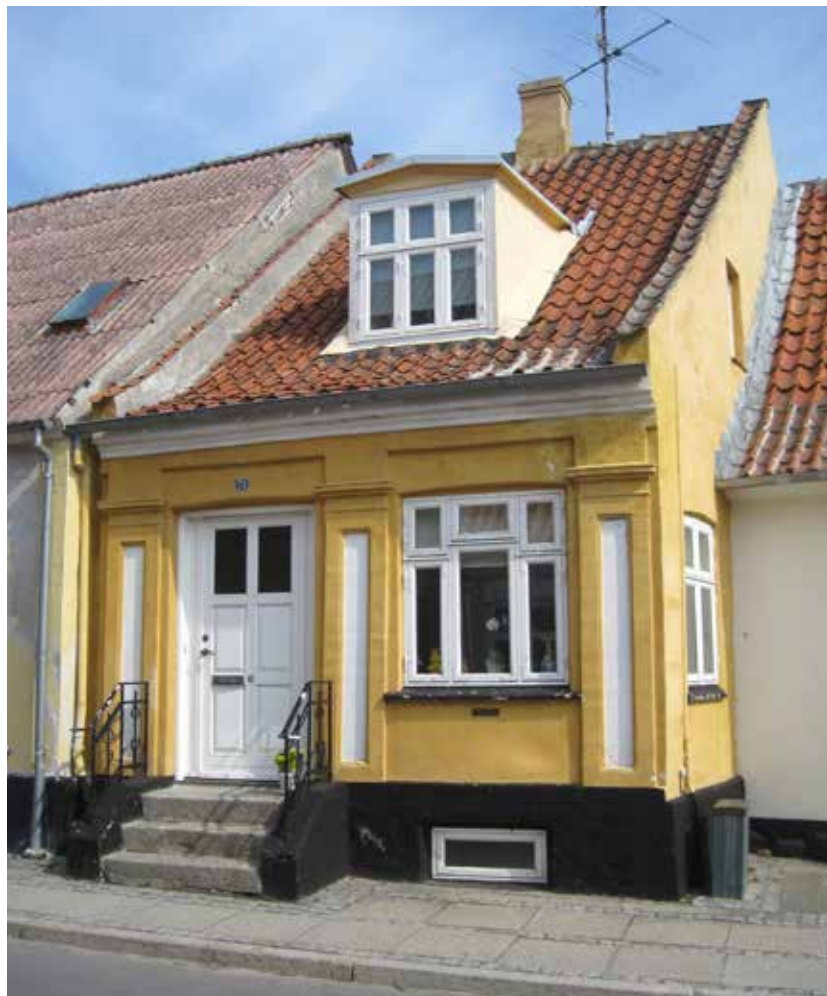
Selv store kviste til små huse kan være harmoniske – blot de er velproportionerede og ikke har for brede flunke/sider. Den nye kvist til Christiansfeldt har klassisk tempelgavl – helt efter bogen.

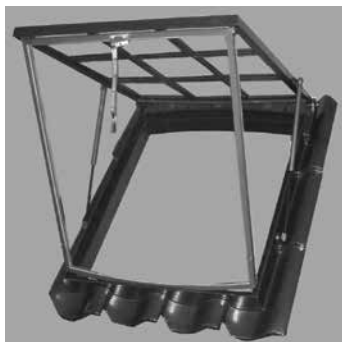
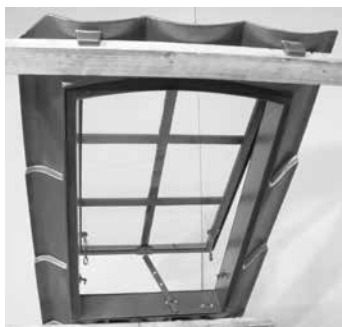
*GH-Forms isolerede støbejernsvindue er det tagvindue, der minder mest om de klassiske støbejernsvinduer med sprosser i ruden og synligt støbejern udvendigt. Forsats-isoleringsruden er her vippet ned i 'pudseposition'.*

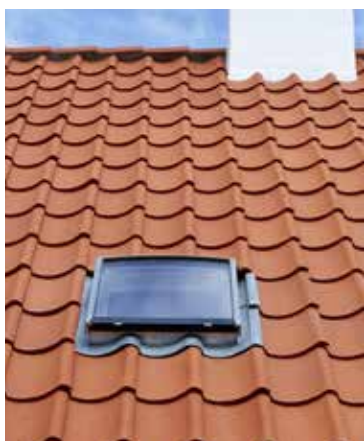
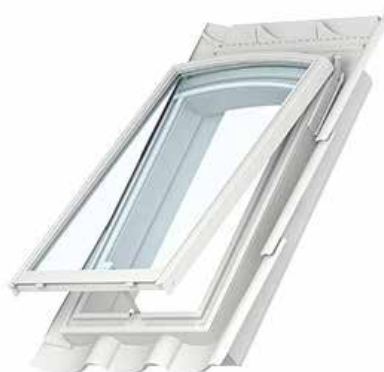
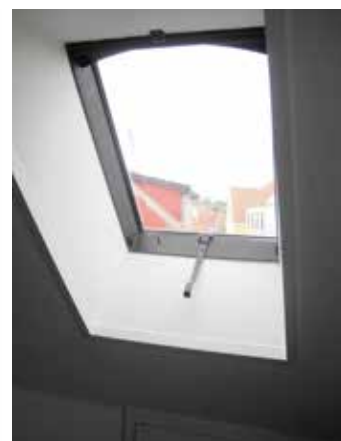
*Det nye GVR-Tagvindue fra Velux er i sit design og størrelse målrettet en udnyttelse af tagrummene på ældre bygninger, hvor man ikke ønsker så dominerende ovenlys. Det har buet overside og er beklædt med enten kobber eller zink, der patinerer smukt. Til højre det gamle GVO-tagvindue set indefra.*

Udvendigt har det varmeisolerede støbejerns-tagvindue samme udtryk som de oprindelige tagvinduer af støbejern. De falder smukt ind i tegltaget via de specialudformede 'flanger', der passer med tagstenene, de er forholdsvis små – henholdsvis 6 og 9 sten – og så har de sprosseopdelte ruder med almindeligt enkeltglas, der f.eks. kan være gamle rudetyper med et smukt 'spil' i. Vinduerne har buede oversider og så har de ikke mindst tynde, synlige sider, takket være støbejernets store styrke.

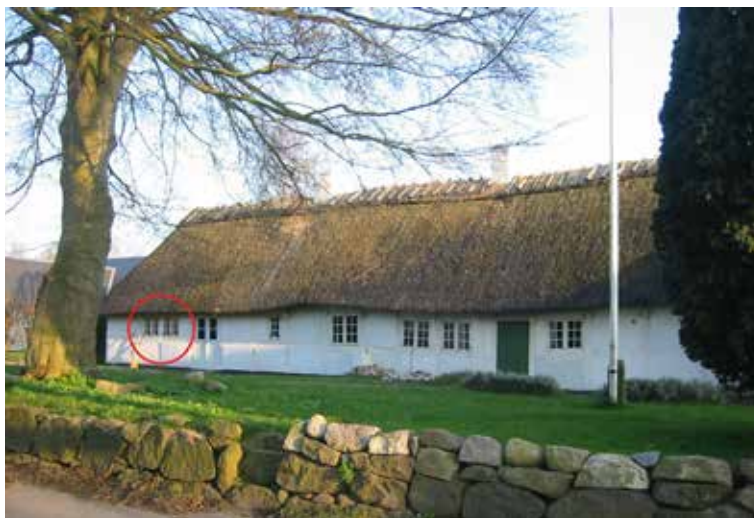
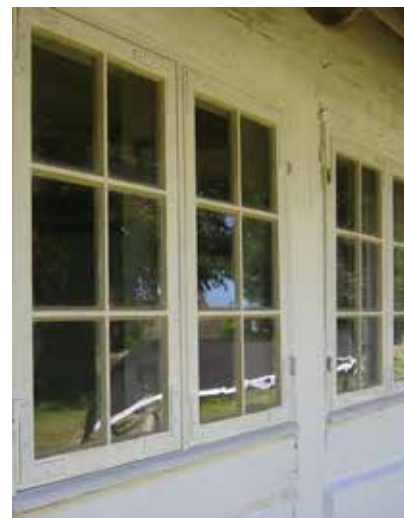
Bygning og vinduer skal passe sammen, når man fremstiller nye vinduer til ældre bygninger. De to helt nye vinduer i en staldlænge fra 1870, der er indrettet til beboelse, har tynde sprosser og kitfals, mundblæst glas og beslag fra tiden. Indvendigt er de energiforbedret med forsatsvinduer.

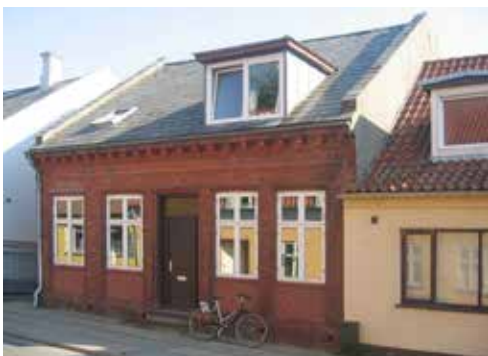
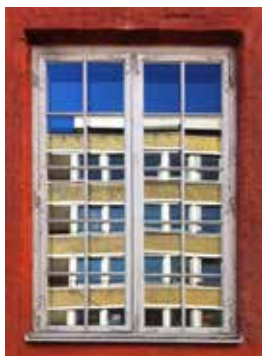
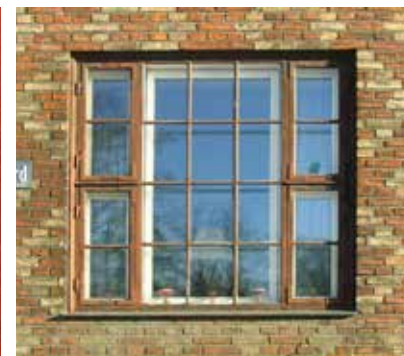
Solbriller med kraftige spejlinger synes nogle mennesker er seje, men de fleste kan vist se, at det ikke klæder gamle bygninger i en gade. Vinduet til højre har de smukke gamle rudeglas, der ikke har så blanke spejlinger.

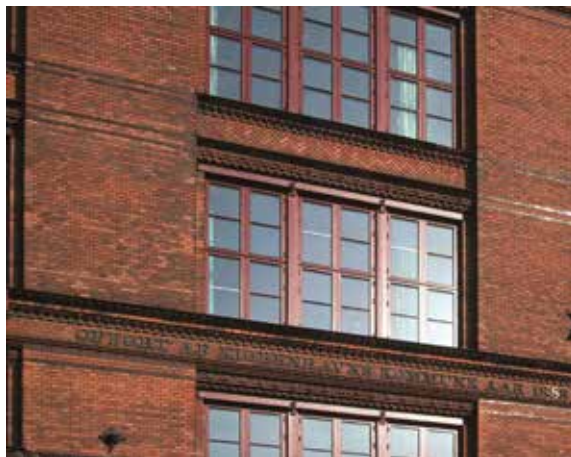
De falske, pålmede sprosser på termoruderne holder ikke længe, så falder de af – her (t.v.) på en af Københavns kommuneskoler. Andre steder prøver man så at sætte de irriterende sprosser ind mellem de to ruder (t.h.). Det ser lige så forkert ud. Det er også en hån mod kvaliteten i dansk bygningskultur at benytte så historisk, teknisk og arkitektonisk ringe vinduer på bevaringsværdige bygninger – og andre ældre bygninger.
