## Bevaringsværdige bygninger –

Gode løsninger til energiforbedring og indeklimaforhold

2018

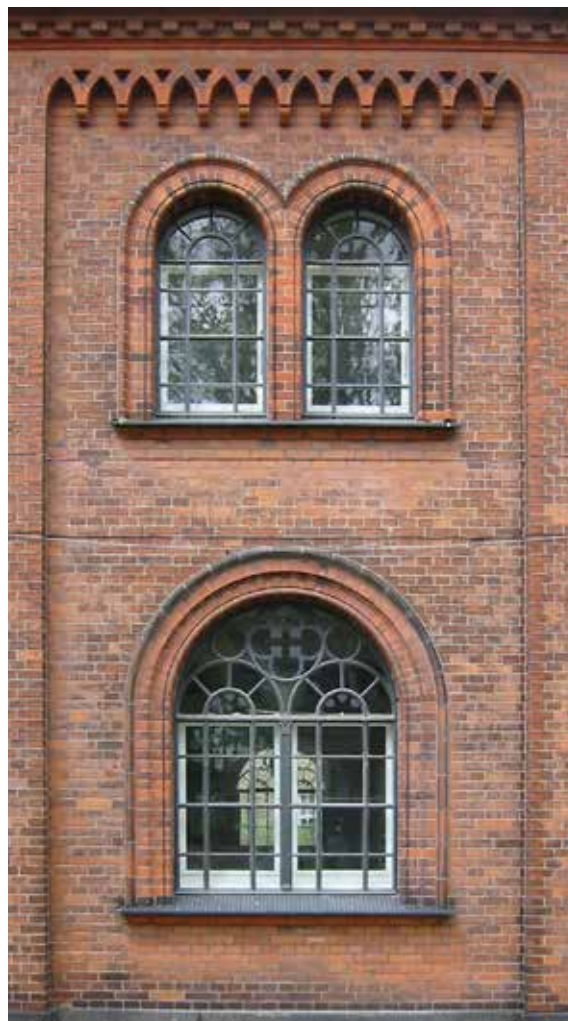
Støbejernsvinduer, øverst, og smedejernsvinduer, nederst, har begge den ulempe, at jernet leder varme og kulde ret godt. Men med et indvendigt forsatsvindue, i spinkle dimensioner med energiglas kan de opnå gode energiegenskaber, samtidigt med at det meget elegante og graciøse udseende bevares.

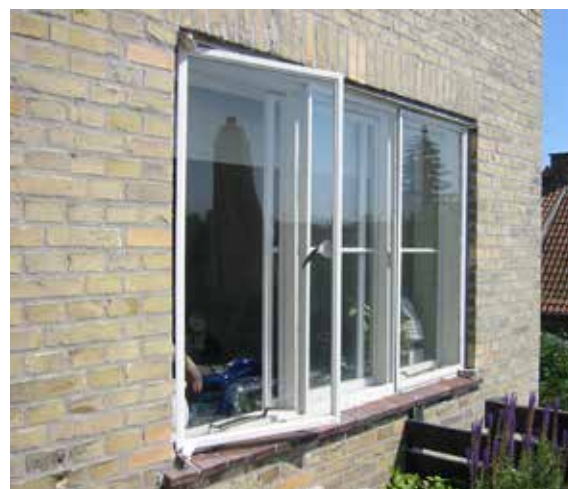
Med de tykkere dobbeltcoatede energiruder i forsatsvinduerne bliver disse noget kraftigere og mindre diskrete, men de isolerer til gengæld betydeligt bedre.

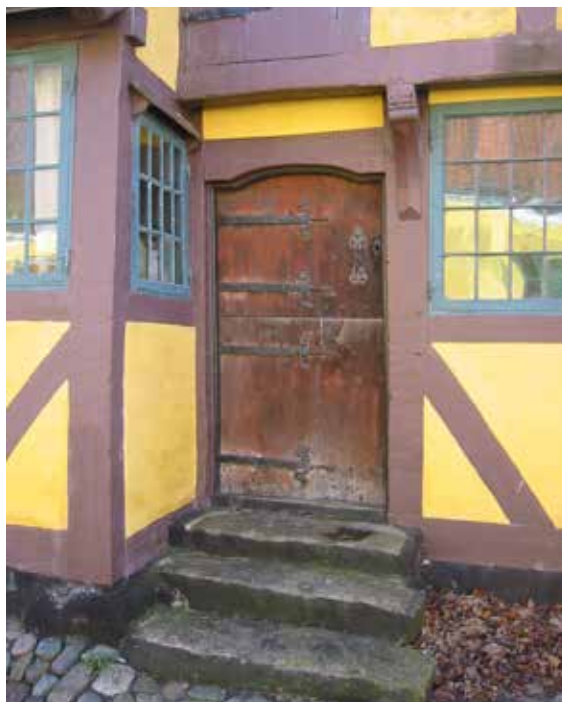
Danmarks næstældste dør, den ældste sidder lidt længere henne ad samme gade i Årøskøbing, er fra 1699. De oprindelige egetræsplanker er malet med okseblod, men det er nu næppe derfor, den har holdt så godt. Den er først og fremmest gennemtænkt og solidt bygget, så træet ikke rådner.

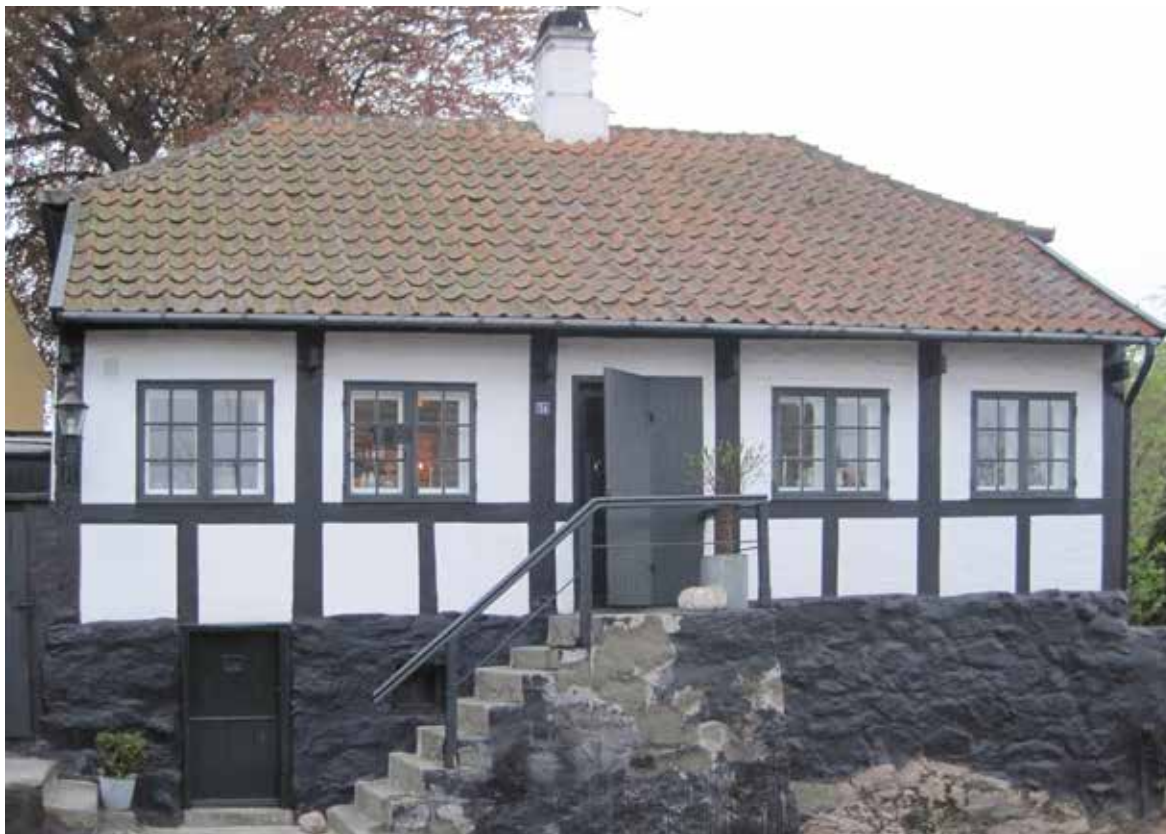
Udvendige skoddedøre i Svaneke. Her er det en gammel tradition, der er en del af bygningskulturen. På andre bygninger i andre landsdele vil det virke fremmed for de fleste huse.

Den 'halve' løsning repræsenterer en yderdørstradition med udvendige skoddedøre, som findes på mange gamle huse i Svaneke. Skoddedørene kan stå helt klappet sammen om sommeren, hvor der ikke er brug for dem, undtagen ved bortrejse. Om vinteren kan skoddedørene lukkes helt til, og selv om de ikke er hermetisk tætte, vil de virke som et lille vindfang med stillestående luft, der vil isolere bedre end ingenting. Den indvendige 'rigtige' dør skal samtidigt tættes med tætningslister.

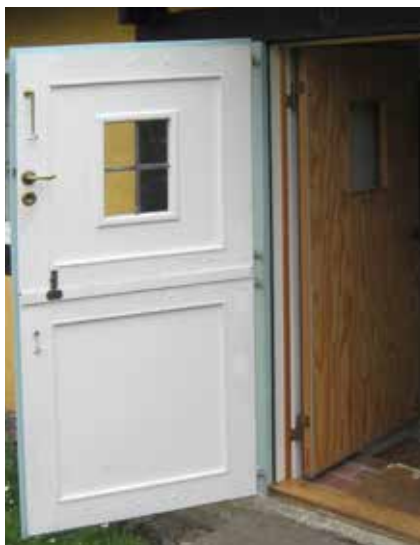
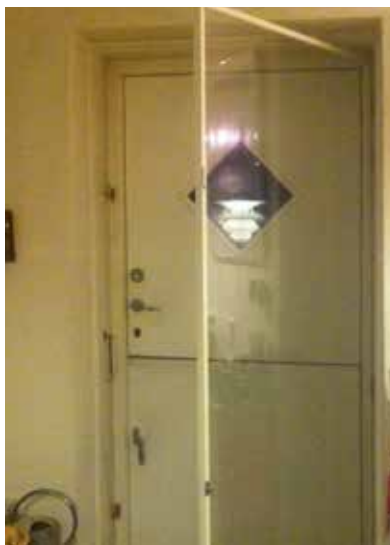
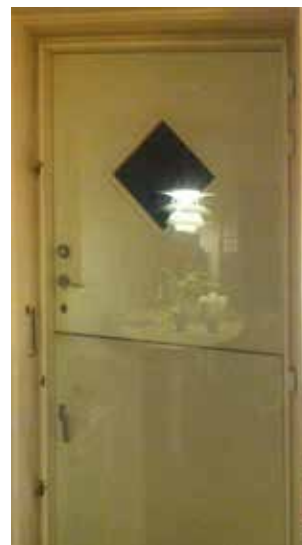
To typer indvendige dobbeltdøre. Den til venstre er isoleret og helt tæt. Den til højre er af hærdet glas, tæt og diskret, men knapt så godt isolerende. Tætheden er dog nok det vigtigste for komforten

Løsning nr. 2 består i montering af en indvendig dobbeltdør. Denne påvirker ikke husets ydre, men måske til en vis grad det indre. Løsningen kræver, at den *udvendige* dør er udadgående, hvad de fleste også er – ellers kan man overveje at vende den.

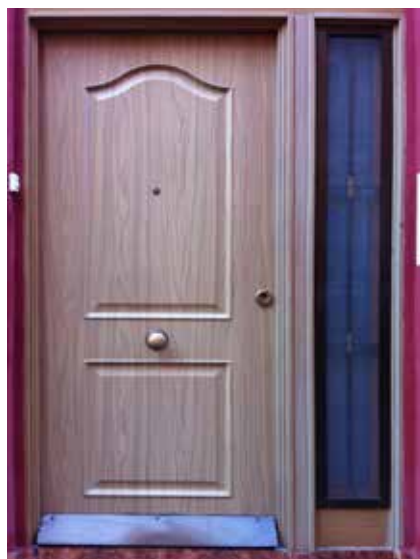
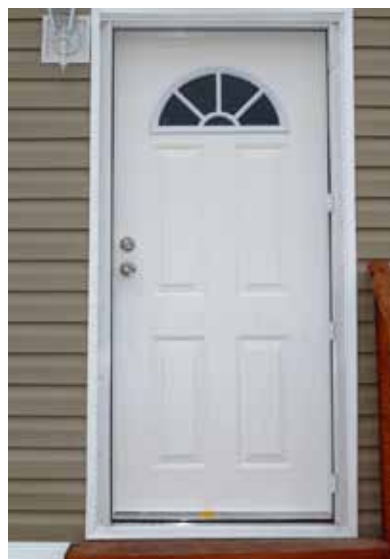
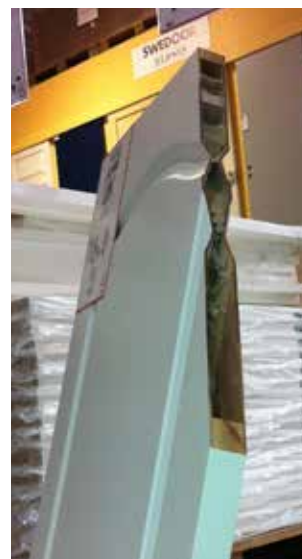
Fald ikke for at skifte den gamle dør ud med en ny, syntetisk dør af plastik – eller træ for den sags skyld – lige meget hvor god, tæt og billig (se foto til højre, der viser en gennemskåret plastikdør), den nye dør er. Engelske, amerikanske og sågar svenske døre er meget anderledes end danske og passer også stilmæssigt slet ikke til vores bygningskultur – især de såkaldte 'fan doors' med en 'vifteformet' rude, der sidder i alle klassicistiske (georgian) huse i England, men de kom aldrig til Danmark, før åbenbart nu.

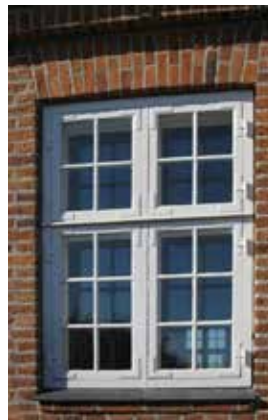
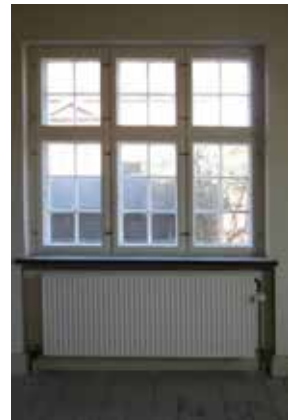
De oprindelige vinduer og de gamle rudeglas er bevarede, og bygningen er forsynet med indvendige forsatsvinduer med energiglas

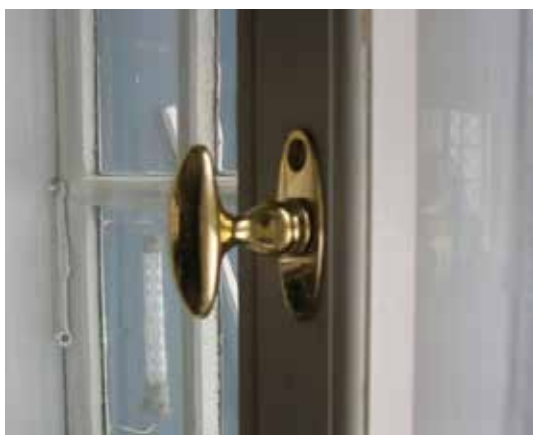
Vinduerne er de oprindelige fra bygningens opførelse i 1737 og er blevet nænsomt istandsat og malet med linoliemaling. De er forsynet med 2 mm gamle glas i de ydre rammer og med nye forsatsrammer med 4 mm energiglas. Forsatsdelen er placeret ca. i en afstand af 10 cm fra yderramme. Forsatsrammerne lukkes ved hjælp af en fransk stanglås med en messingvrider. Der er forsatsruder i hele huset. I en særlig stue med lærredsbeklædte vægge afmonteres forsatsruderne dog om sommeren.

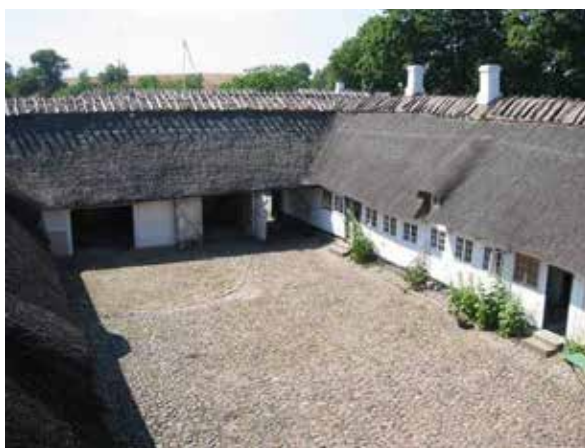
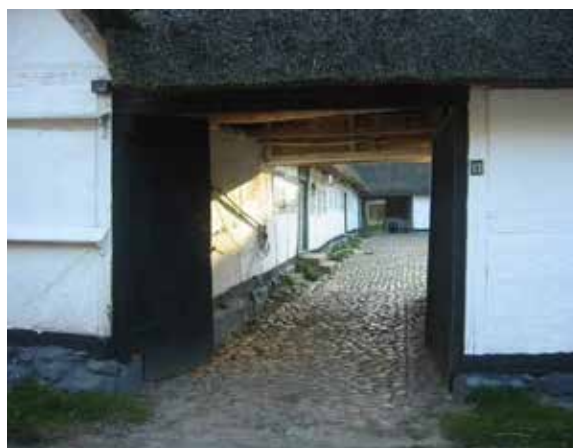
Vinduerne, der er meget skæve, og derfor ikke kan påmonteres gående forsatsvinduer, er energiforbedret

med indvendige hele ruder af hærdet energiglas (trukket glas), fastgjort med aftagelige vridere og tætnet med pvc-tætningslister. Forsatsruderne aftages helt om sommeren, hvorfor vinduerne står helt originale og 'utillsørede' i 6 måneder om året.

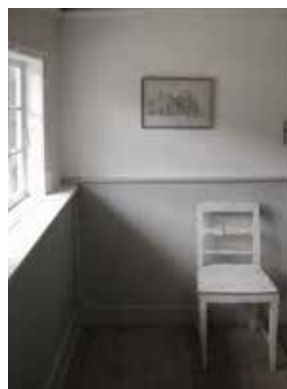
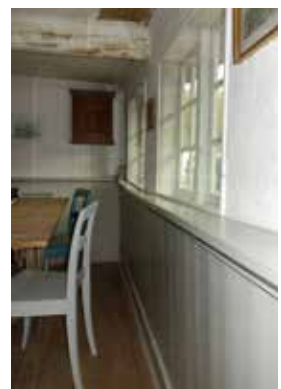
Ved den anvendte efterisoleringsmåde får man isoleret ydervæggen til en rimelig U-værdi samtidigt med, at man bibeholder synet af og fornemmelsen af de meget tynde ydervægge og de tætsiddende vinduer uden forstyrrende, meget 'tykke', efterisolerede vinduespiller.

Brystningspanelet af træ virker naturligt for huset, og det 10-15 cm store fremspring generer ikke, men kan tværtimod benyttes til en praktisk hylde.

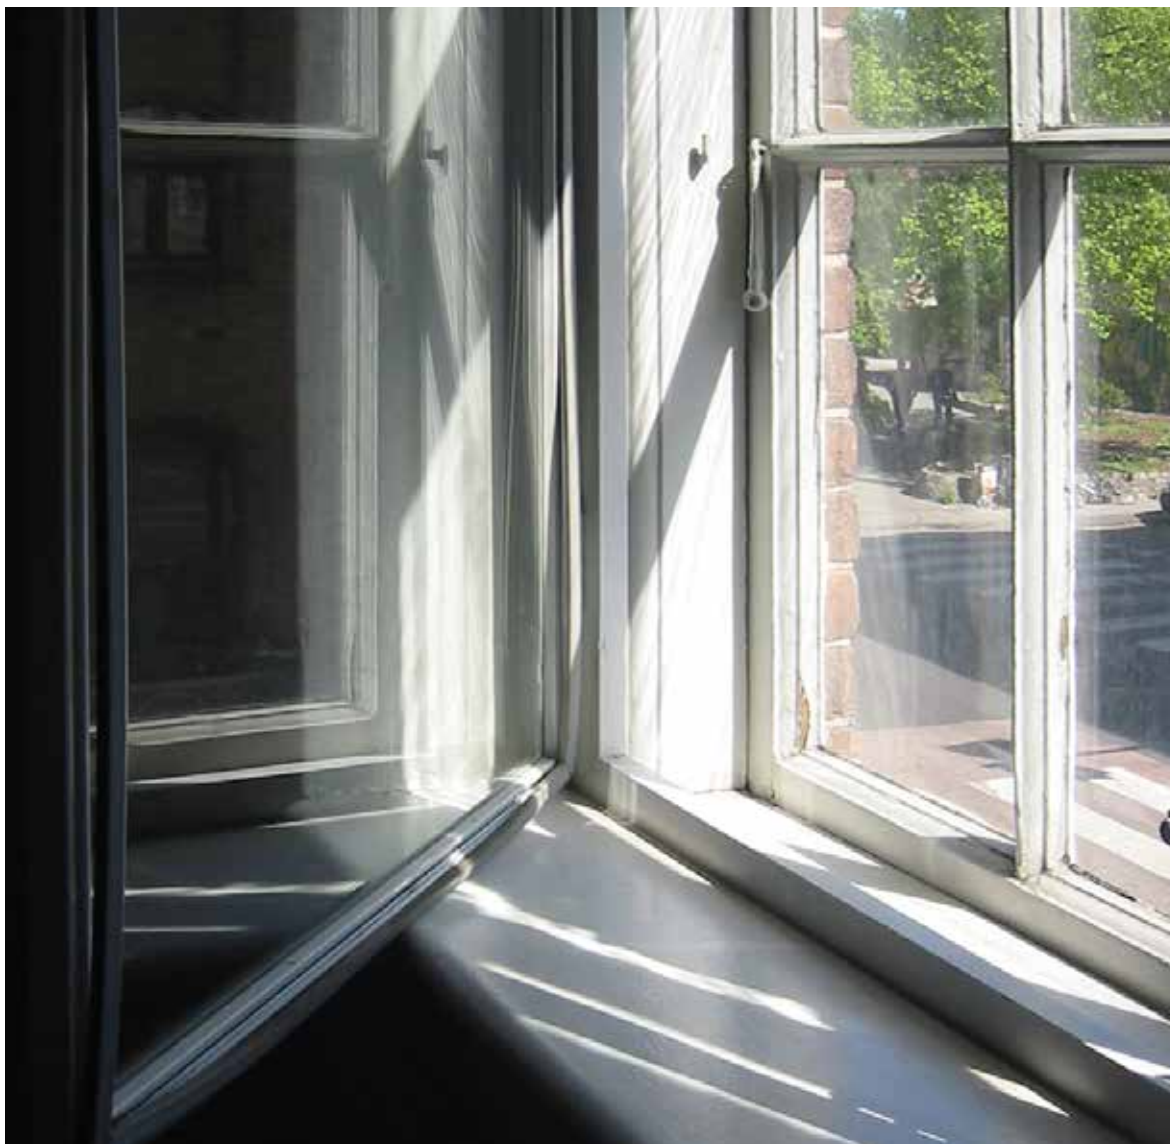
*Mange mennesker synes, at indadgående forsatsvinduer er besværlige, fordi man skal rydde vinduespladen, når de skal åbnes for udluftning eller pudsning. Men fordelene ved denne løsning er faktisk langt større end ulemperne. For det første sparer de mere på varmen end tilsvarende nye termovinduer med energirude. For det andet lukker de mere dagslys ind og diffust lys gennem profileringerne end disse, og for det tredje dæmper også de trafikstøj bedre end nye termovinduer takket være afstanden mellem rudeglassene.*

imellem, lydisolerer derimod ret godt, med en dæmpning på omkring 37 dB. Undersøgelser har vist, at man kan opnå yderligere en forbedring på 5 dB ved at montere tætningslister for de ydre rammer også, som det netop er sket på vinduerne i Krystalgade 11. Kommer der kondens på indersiden af de ydre glas, kan man klippe lidt af tætningslisterne for de ydre rammer af. Lydisoleringen forringes kun ubetydeligt derved.

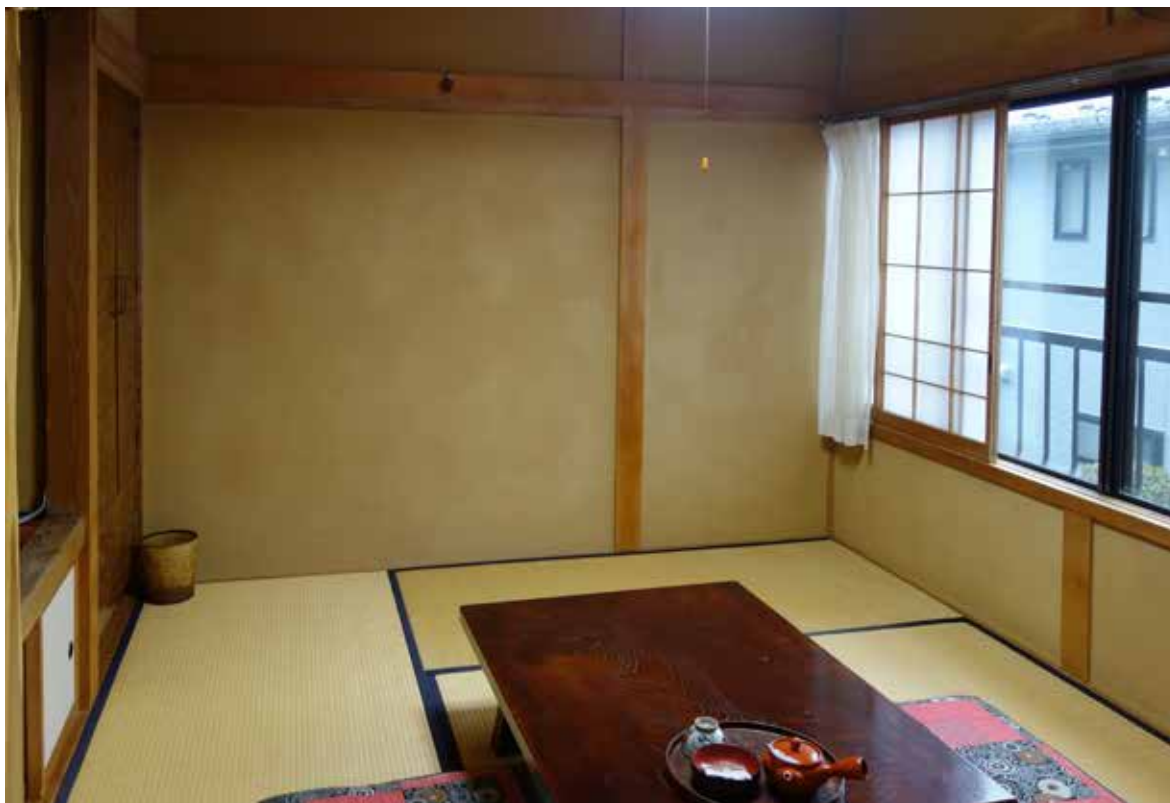
Traditionelle japanske huse har masser af ler i konstruktioner og overflader, idet leret er fremragende til at regulere fugten, så indeklimaet bliver behageligt. Væggene i dette rum har lerpuds i overfladerne, og i gulvene er der lerindskud.

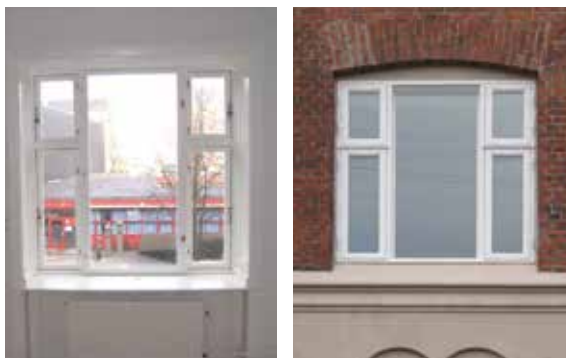
Det såkaldte 'Frederiksbervindue' også kaldt 'østerbrovindue', men som i USA, hvor det stammer fra, hedder 'Chicagovindue' har ekstremt gode dagslysegenskaber, samtidigt med at det kan ventileres varieret gennem siderammerne. Den store midterrude sidder således i selve karmen, hvorved den giver maksimalt dagslys. Ved de fleste vinduesudskiftninger formindskes rudens areal af brede rammer og en tværpost.

I 1890 fandt man på at udvikle dette 'koncept' til, med inspiration fra Chicago i USA, at indføre store 3-fagsvinduer i selve facaderne, så der kunne komme endnu mere lys til rummene. Den første ejendom med 3-fagsvinduer var Gl. Kongevej 86 på Frederiksborg. Dette dannede omgående mode og udviklede sig i den kendte retning, hvor midterruden både var bredere og anderledes udformet end sidevinduerne. Det såkaldte 'Frederiksbervindue' var skabt.

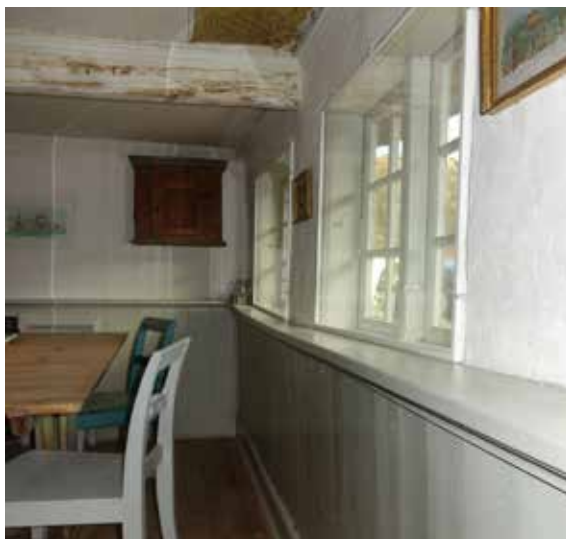
Disse forsatsvinduer sidder helt uden på vindueshullet og tager derfor ikke dagslys.

vinduer tager almindeligvis mindst 5% af dagslyset, men de kan dog udformes med meget spinkle dimensioner eller trækkes helt ud over sidekarmene, så dagslystabet bliver mindre eller helt elimineres.

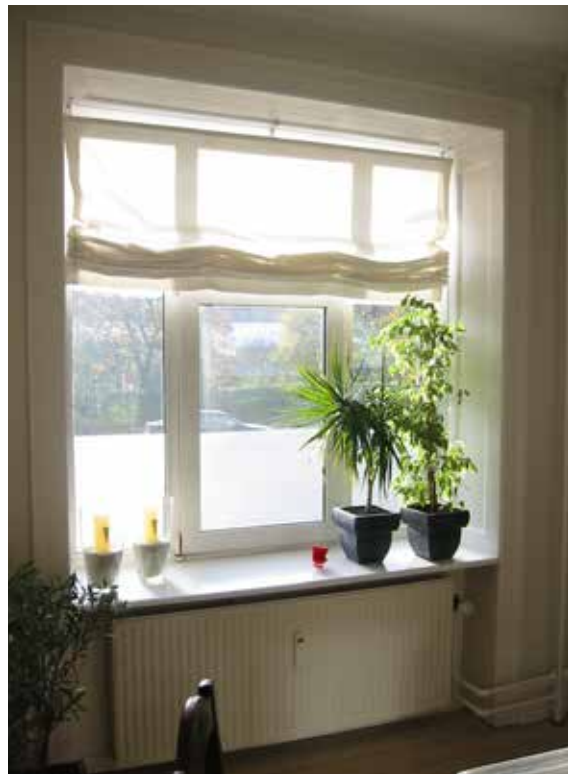
Ved at anbringe radiatoren under vinduet mindsker man den ubehagelige fodkulde, der er resultatet af, at man i de gamle beboelsesrum, før centralvarmen, havde varmekilden stående i midten af huset, ved skorstenen. Så trækkes kulden fra vinduerne hen langs gulvet, og varmes op af varmeovnen og trækker hen langs loftet. Så centralvarmen er ikke mindst af denne grund en stor gevinst for varmeøkonomien og komforten i ældre bygninger.

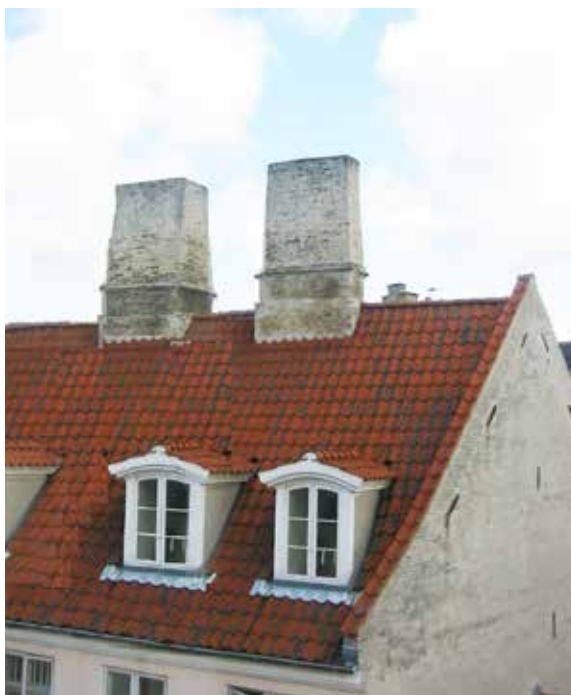
På ældre bygninger er de markante skorstene vigtige for det arkitektoniske udtryk. Men skorstene er også gode til at skabe naturlig ventilation i husene. Så nedlæg dem derfor ikke.

Findes der naturlig ventilation i huset, f.eks. i form af skorstene med ildsteder/ovne, bør disse ikke lukkes eller fjernes, hvis denne opvarmningsform nedlægges. Der bør i stedet sættes en ventilationsrist forneden i skorstenen, så denne stadig ventilerer rummene naturligt. Man udnytter derved den høje skorstens naturlige 'skorstenseffekt' i form af en konstant opadgående luftstrøm. Der behøves slet ingen strømforbrugende ventilator til at drive denne. I det tidlige forår og gennem hele sommeren, hvor der momentvis kan være varmere uden for huset end inde, kan det dog forekomme, at luftstrømmen går den anden vej, hvilket er meget ubehageligt.

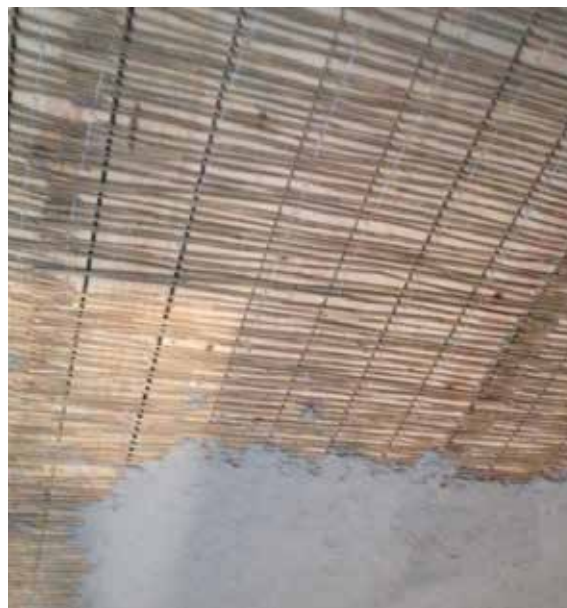
Når lofterne før i tiden blev pudset med kalkmørtel på rørvæv og derefter limfarvet med 'mosfarve', virker loftfladen som en god 'fugtbuffer', idet materialerne er poreåbne og derfor fugtabsorbierende. Hvis de pudsede lofter plastikmales, mister man denne klimaregulerende effekt.

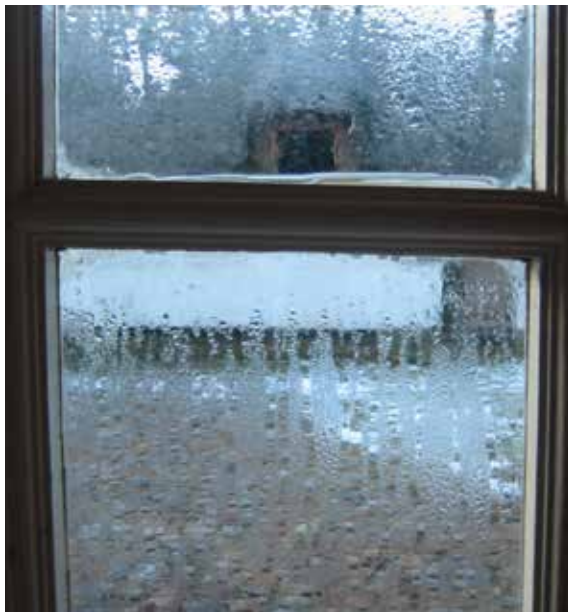
På uisolerede gamle vinduer, uden forsatsrammer, kondenser rumfugten på de kolde ruder, så vandet driver ned ad vinduerne. Det er ikke noget kønt syn eller særlig sundt.

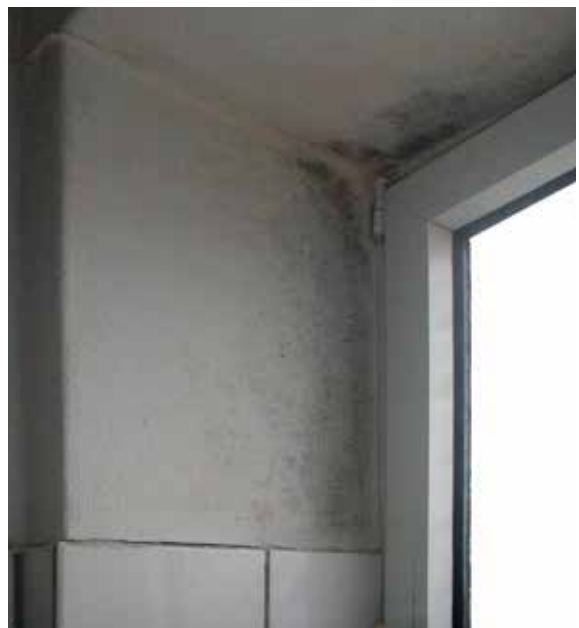
Skimmelangreb på en kold vægflade i et køkken.

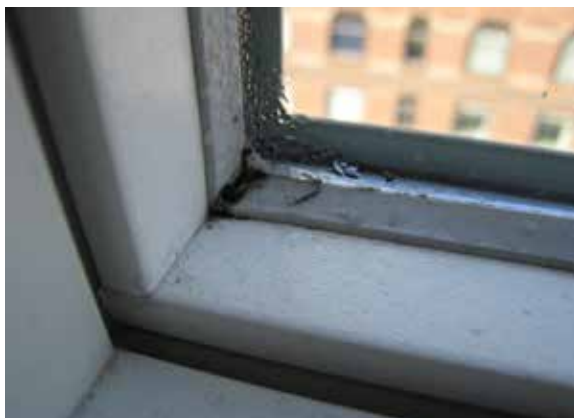
Mug og skimmel dannes ikke kun i køkkener og baderum. På visse helt nye træ-alu-vinduer er termorudekanterne så kolde, fordi aluminiummet og rudekanterne leder kulden gennem vinduet, at der under normale forhold dannes kondens her. Det varmefølsomme kamera viser at temperaturen er 6-8 grader langs disse kanter. Selv en kraftig ventilation kan ikke fjerne dette problem. Foto: Christian Oxenvad.

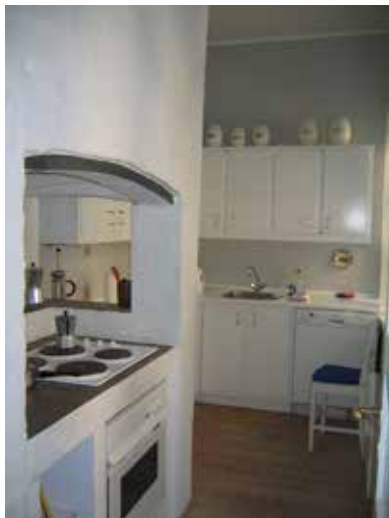
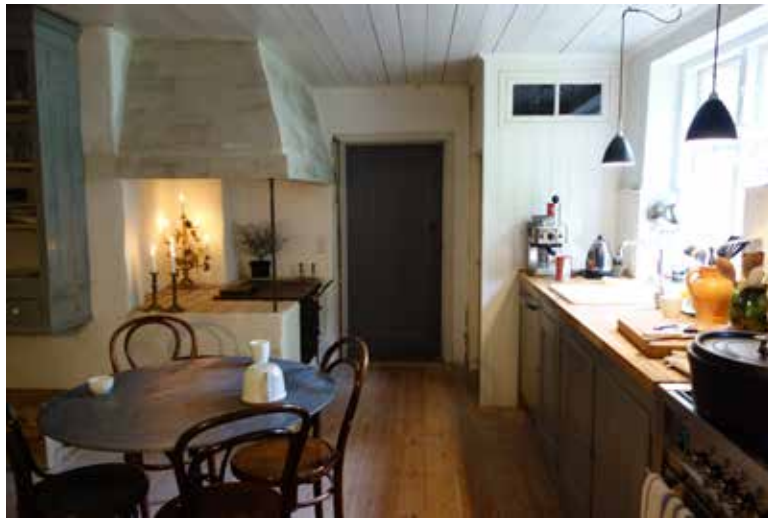
I køkkenet produceres der jo ret meget fugt, hvorfor de fleste har investeret i emhætter med elektrisk udsugning, der også kan fjerne madlugten. Men i gamle køkkener kan man meget ofte bruge den gamle ildstedsplads til enten at anbringe et el-komfur (t.v.), og få naturligt aftræk, der ikke koster energi, eller indsætte et brændekomfur af støbejern (t.h.), der gennem sin daglige brug ventilerer og 'tørre' luften effektivt i køkkenet og de nærliggende rum.

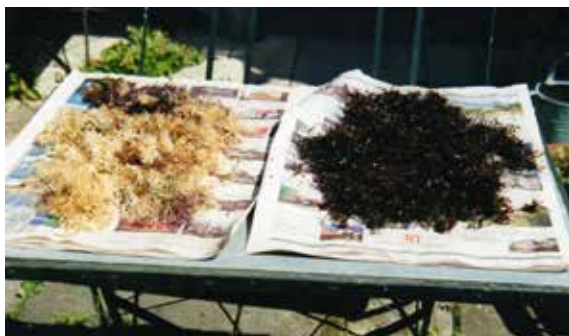
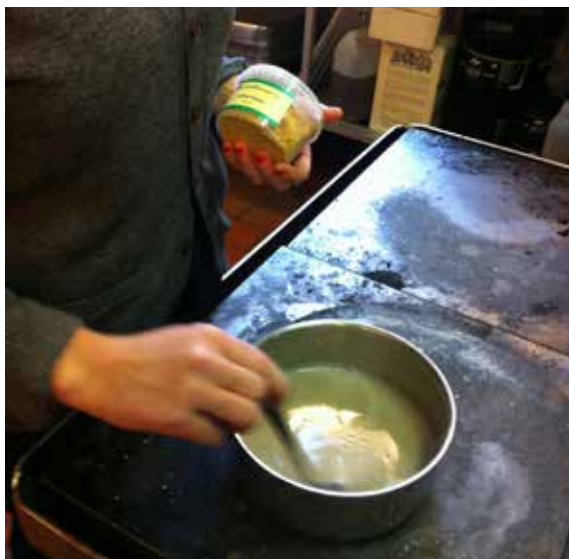
Den såkaldte 'mosfarve', fremstillet af 'islandsk mos', som man maledede gamle pudsede lofter med før i tiden, er i virkeligheden en limfarve produceret på et afkog af en tangplante, der findes i Irland, kaldt 'carrageen moss' og med kridt som farvestof/pigment. Den fuldstændigt poreåbne overflade gavner indeklimaet i rummene. I dag kan man stadigvæk både købe færdigfremstillet mosfarve - og både koge og blande den selv. Her ses kogning af carrageen-tang til lim i en gryde, hvorefter det okkergule pigment (i højre hånd) røres i, og limfarven er klar. Til lofter bruges dog kridtpulver som pigment.

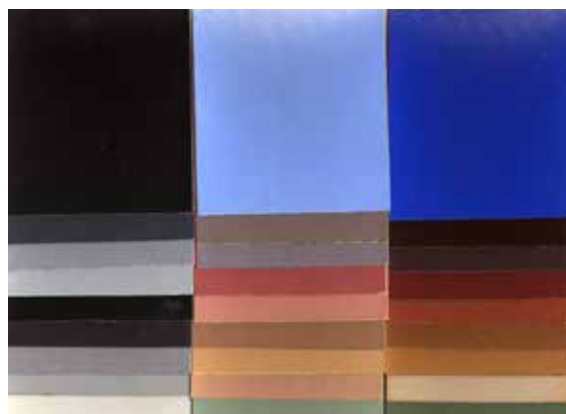
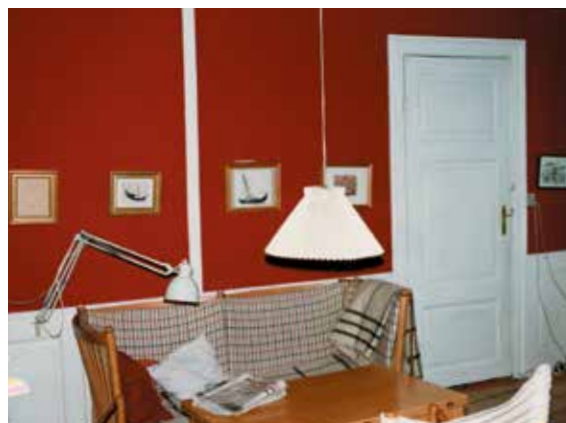
Limfarver fremstilles ved at blande en vandig lim, f.eks. en kaseinlim bestående af varmt vand, tørkasein og hjortetaksalt, og røre mineralske pigmenter i, f.eks. i de klassiske jordfarver, som vist her. Farverne er smukke, og limfarverne er helt poreåbne i overfladen, så fugten ikke lægger sig på overfladen, som ved plastikmaling. Læs om, hvordan man kan blande sin limfarve selv, med en smuk, lysbrydende tekstur så den både er uafsmittelig og kan vaskes – på [www.bygningsbevaring.dk](http://www.bygningsbevaring.dk).

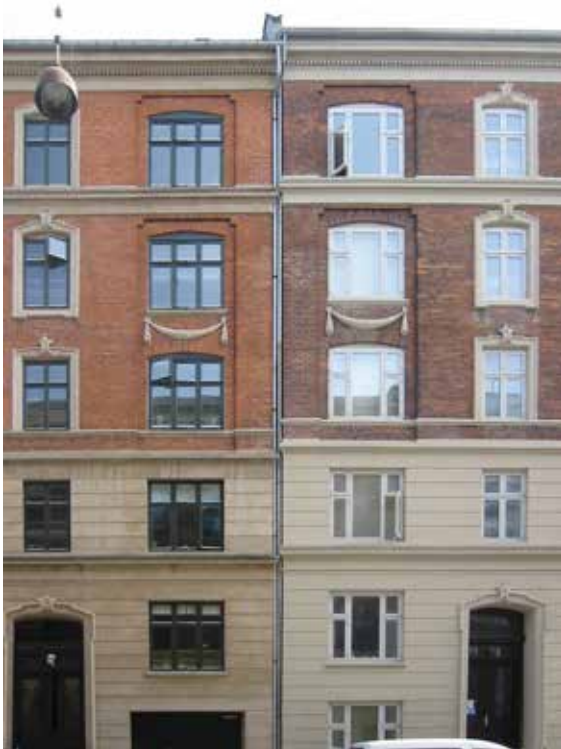
Når man skifter de gamle 'frederiksbergvinduer' ud med nye termovinduer, reduceres dagslysarealet næsten altid markant og dermed den sublime dagslyskvalitet, der er et af dette vindues kendetegn. Husejerne, rådgiverne og vinduesproducenterne til sammen har åbenbart ikke forstået, at egenskaberne og formålet med disse vinduer er at skabe det bedst mulige dagslys i rummene, bl.a. gennem den store, faste midterude.

Også nye termovinduer uden sprosser til ældre huse, såkaldte 'Dannebrogsvinduer' eller de ovenfor nævnte trefags 'Frederiksbergvinduer', tager omkring 5 % mere dagslys end de gamle vinduer. Bl.a. fordi de forsynes med kraftigere fuger ud mod murens, hvor de gamle vinduer var muret direkte ind, og fordi vinduesrammerne er kraftigere og ofte også bredere end de gamle.

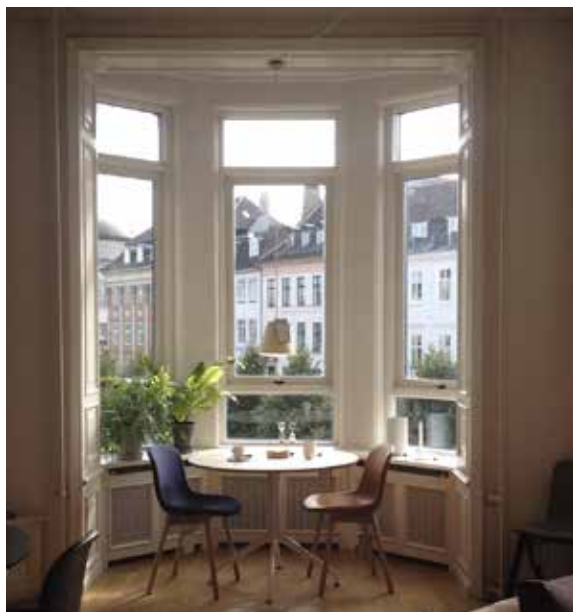
*Historicismens ofte forekommende halve, sekskantede karnapper, der skyder sig ud i facaden, er også bevidst dagslysskabende elementer i boligerne. De bader rummet i lys, og helt ude i karnappen er det nærmest som at være udenfor – uden at blive generet af trafiklarm og træk, som på de moderne altaner. Foto: Stine Rosenborg*

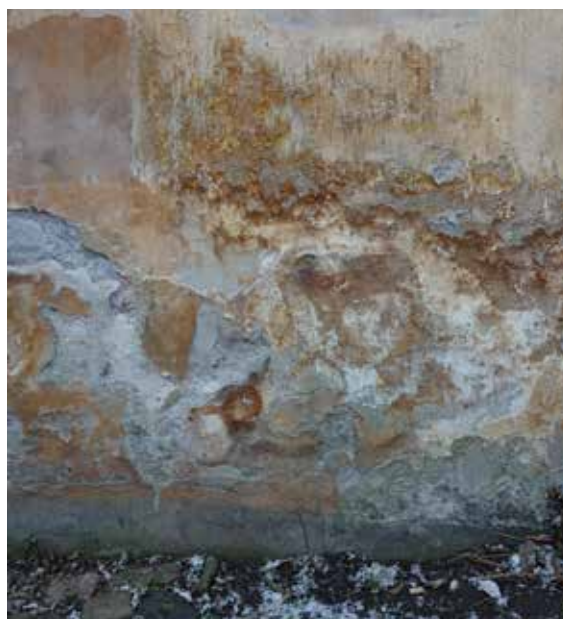
Indeklimaproblemer i en bygning kan også komme udefra. Her ses et slemt eksempel på opfugtet facademurværk på grund af opadstigende grundfugt og medfølgende salte. Saltene ødelægger murværk og puds, som det ses, men de holder også murværket, og dermed indeklimaet konstant fugtigt. Man bør ilægge en vandret fugtmembran og pudse med en ny puds og kalke, der tillader fugten at trække ud til overfladen.

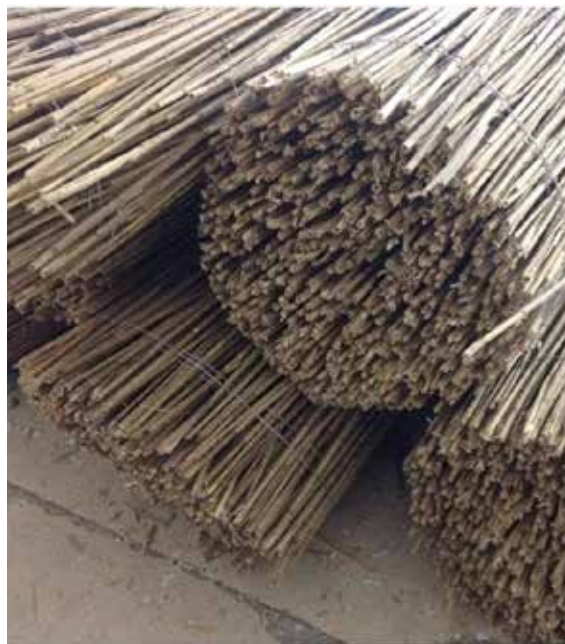
*I langt de fleste isoleringsmaterialer til bygninger er det egentlige 'isoleringsmateriale' stillestående luft. Man bruger blot mange forskellige materialer til at sørge for, at luften står stille i materialet: Mineraluld, papiruld, hørfibre, træfibre, porebeton, polystyren. Derfor har disse isoleringsmaterialer næsten samme isoleringsevne, den såkaldte Lambdaværdi ( $\lambda$ ) på 0,040 W/mK, nogle lidt dårligere, fordi selve 'holdematerialet' leder varmen, og nogle lidt bedre. Det gælder også helt 'primitive', men naturlige isoleringsmaterialer som tagrør (stråtage), fåreuld, høvlspåner eller lyng og tang.*

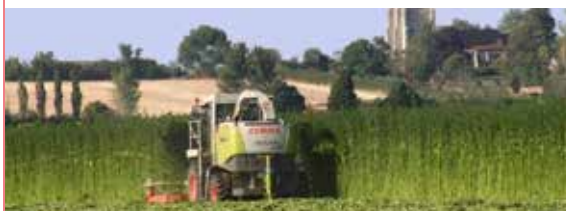
Høstning af hamp i England til Hempcrete

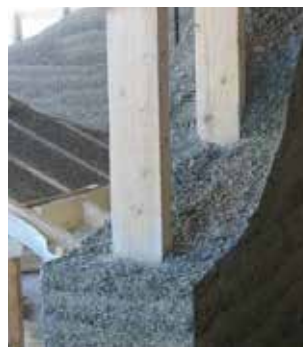
Hempcrete har ingen bæreevne i sig selv og må derfor ved eventuel bæring have indbygget et træskel som vist. Man kan frygte for, om disse ikke bliver fugtet op og rådner. Som nævnt kan de små stumper af hampestænglen, de såkaldte 'shiv', blandes i kalkmørtel eller KC-mørtel og støbes som vægge via en forskalling.

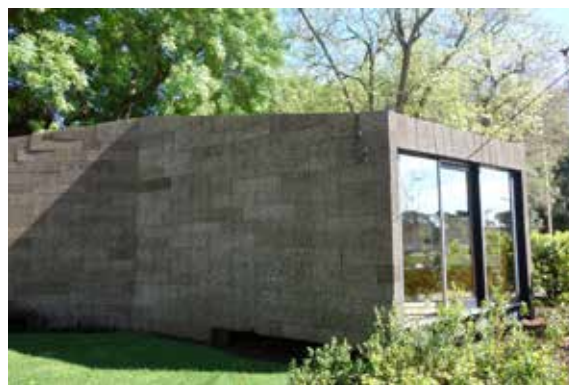
I Sydeuropa benyttes kork også som byggemateriale, direkte og synligt i husenes facader, hvorved man også udnytter den smukke og holdbare mørkebrune, change-rende farve og den varierede tekstur.

På særlige bygninger herhjemme kan man derfor også forestille sig kork brugt som udvendig isolering af murede huse, hvor man samtidigt ønsker et nyt arkitektonisk udtryk.

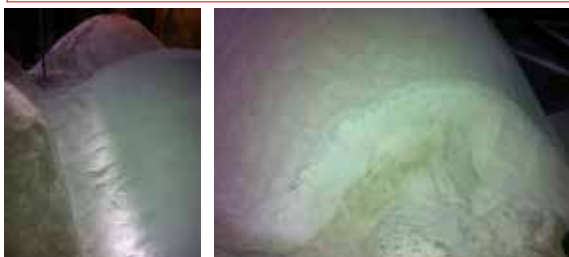
Perlite-puds: Perlite kan blandes i kalkmørtel som tilslag og kan herefter anvendes som et isolerende pudslag med en lambda-værdi på ca. 0,065 W/mK. Her ses denne metode anvendt på oversiden af et kirkevælv i Annisse kirke.

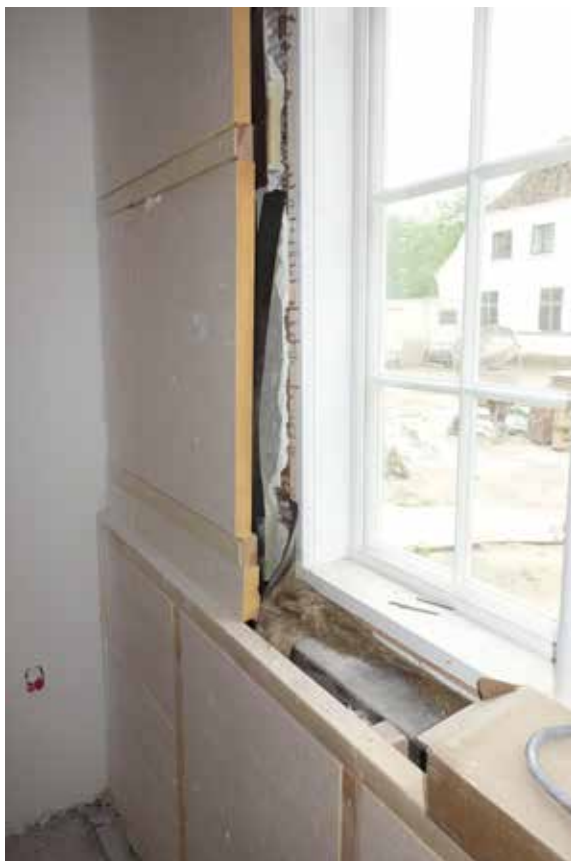
Her ses en 3 cm højisolierende Kooltherm-isoleringsplade anbragt mellem vinduerne på ydervæggen, foran en 2 cm luftspalte, mens der under vinduerne isoleres med 10 cm – plus en 2-3 cm luftspalte. Der anbringes vindtæt pap, men ikke plastikdampspærre.

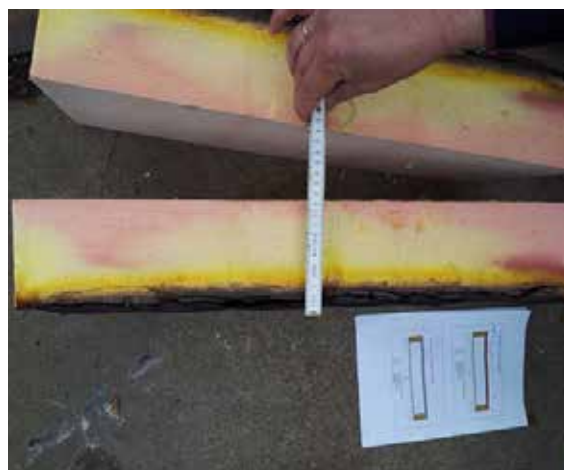
Brandforsøg med PUR. Efter <https://www.innobyg.dk/blogs/udviklingsprojekter/brand-og-byggematerialer/2014/5/12/sidste-runder-brandforsog/>

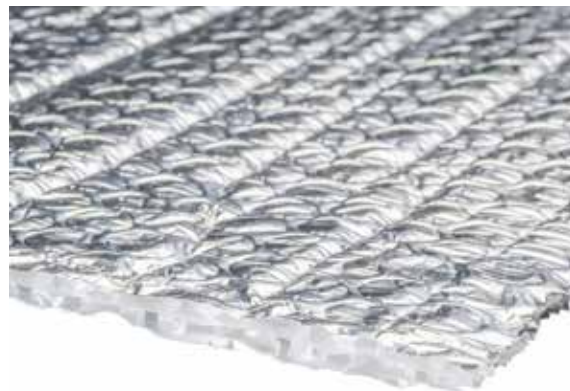
Produktet Airflex består af to aluminiumsfolier med et mellem-lag af polyethylen. Airflex er kun 10 mm tykt, men kræver imidlertid 1,5 cm fastholdt luftspalte på begge sider af

materialet for at virke. Airflex virker samtidig som dampspærre, da aluminiumsfolien er 100% vandtæt, og hvis den anvendes i tagkonstruktioner, er den ligeledes undertag.

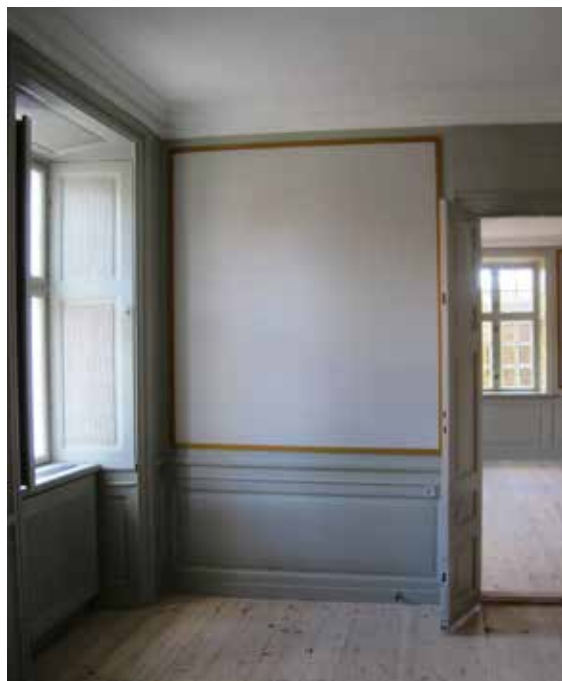
*Rent bort set fra de arkitektoniske og bevaringsmæssige omkostninger vil de økonomiske omkostninger ved at etablere en indvendig efterisolering af denne ydervæg, incl. flytning af paneler, loftsstuk m.v., være så store, at arbejderne ikke vil være rentable. Ikke mindst set i forhold til den ret lille isoleringsmæssige effekt, der kan opnås.*

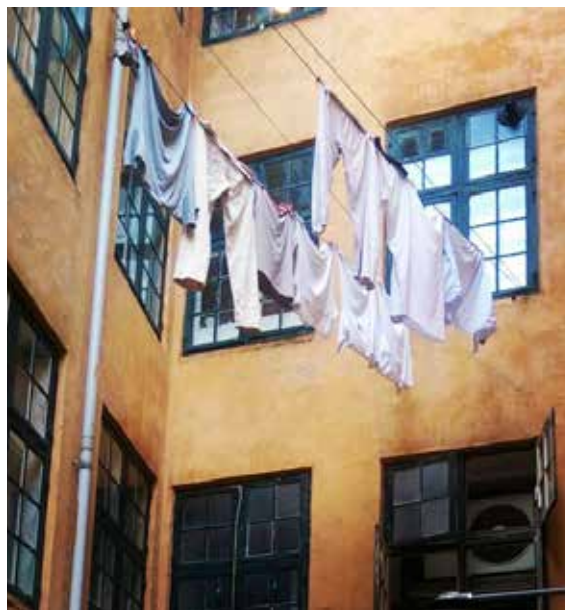
*De fleste kan godt se, at det ikke er muligt at udføre en udvendig efterisolering på de mange murede huse, med fine facadedekorationer, der er opført før 1960. Men hvad så med deres gård- og bagfacader? Som billedet viser, er dette også op ad bakke, for her sidder vinduerne ofte endnu tættere, og de gamle facader har deres helt egen 'baggårdscharme'.*

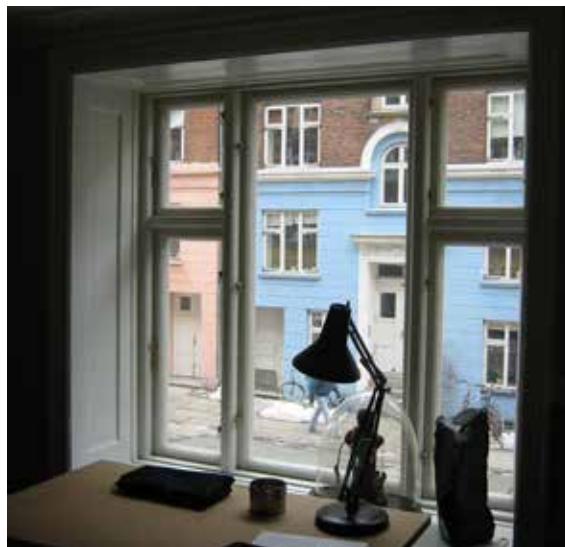
*De for København og Frederiksberg så typiske 'Østerbovinduer' og 'Frederiksbergvinduer' opfylder med deres store midterrude og to sideruder til fulde Bygningsreglementets krav om 'velbelyste' rum. Yderligere spreder de hvide, afrundede profiler på lodposte, sidekarme, gående rammer og vinduespladen, samt vinduehullets lysningspaneler lyset i rummet på en blød og behagelig måde, der modvirker blænding og overophedning.*

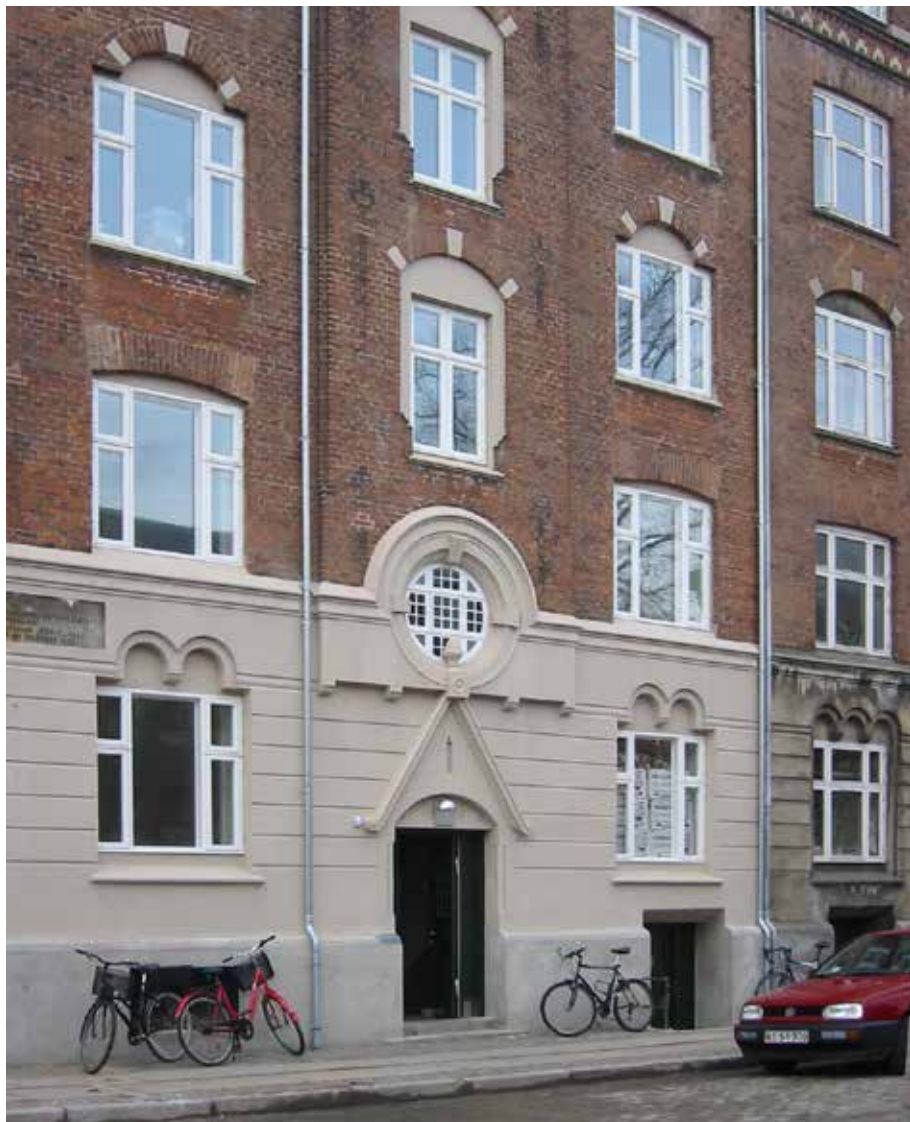
Florsgade 3-5 i København, der var et af forsøgsprojekterne for Raadvad-Vinduet i København. Til venstre for nedløbsrøret ses de originale vinduer, før udskiftningen. Til højre for nedløbsrøret ses nabohuset Florsgade 7, der er i helt samme stil, hvor der tidligere er foretaget en vindues-udskiftning med termovinduer, uden sans for en arkitektonisk tilpasning til husets arkitektur og de oprindelige vinduers udseende. Forsøget skulle vise, at det er muligt at fremstille nye vinduer af træ, der er helt magen til de gamle, samtidigt med at de både isolerer bedre for varmen og koster mindre end diverse standard-termovinduer på markedet – som dette.

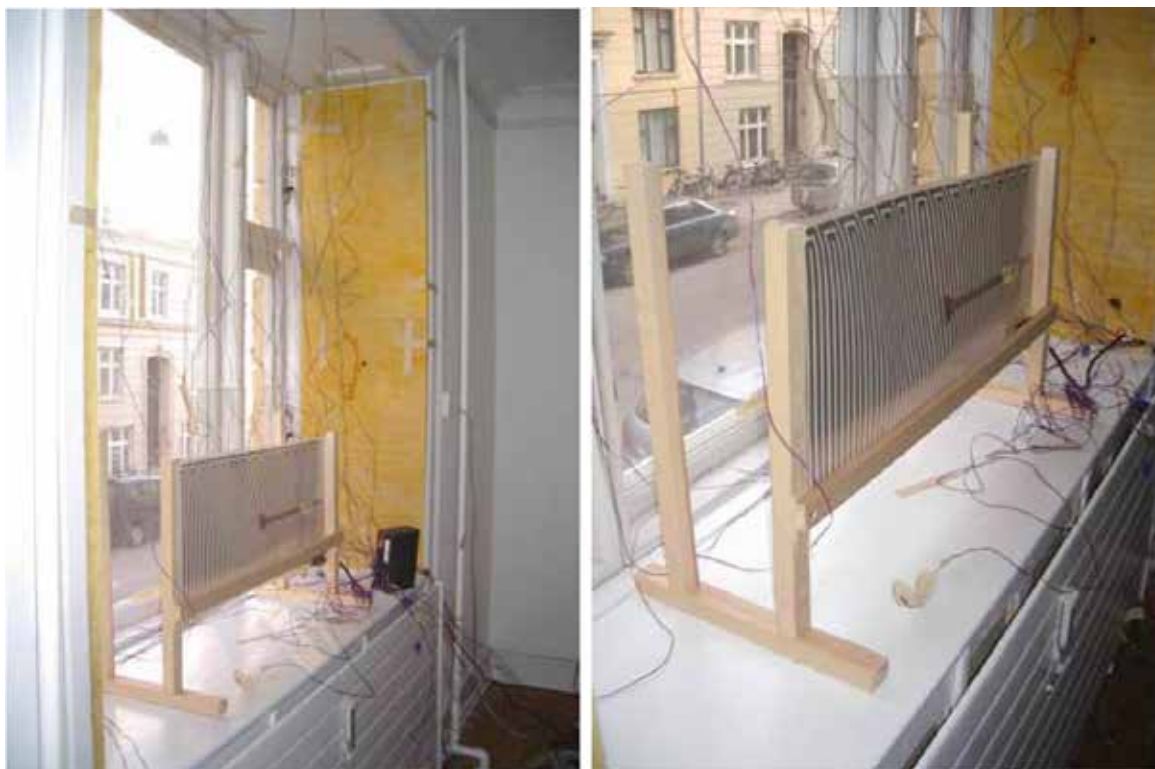
DTU's 'Storm-P-opstilling' til måling af det konkrete varmetab på stedet gennem det nye koblede 'Frederiksbergvindue' opsat i Florsgade 3-5 i København. Det samme forsøg blev gjort med tilsvarende nye standard-3-fags-termovinduer til gårdsiden. Forsøget viste, at de nye koblede vinduer og termovinduerne havde stort set samme varmetab, nemlig en U-værdi på 1,7, hvilket svarer til de foretagne computerberegninger for de samme vinduer. Mest interessant var det, at de nye koblede vinduer rent totaløkonomisk var noget billigere end de tilsvarende standard-termovinduer, som det fremgår af skemaet på forrige side, nemlig 13.542 kr mod 18.141 kr.

Med dette forsøg gik man først og fremmest ud fra de virkelige priser på tre konkret gennemførte projekter. Inklusive transport, isætning, følgearbejder, afsluttende arbejder. Ingeniører fra DTU foretog herefter en række energimålinger på stedet, herunder bl.a. termofotografering, og derudover også energiberegninger på computer.
