# VEDLIGEHOJDELSE AF FREDEDE OG BEVARINGSVÆRDIGE HUSE

Vedligeholdelse af bevaringsværdige huse

Kulturstyrelsen, Kulturministeriet

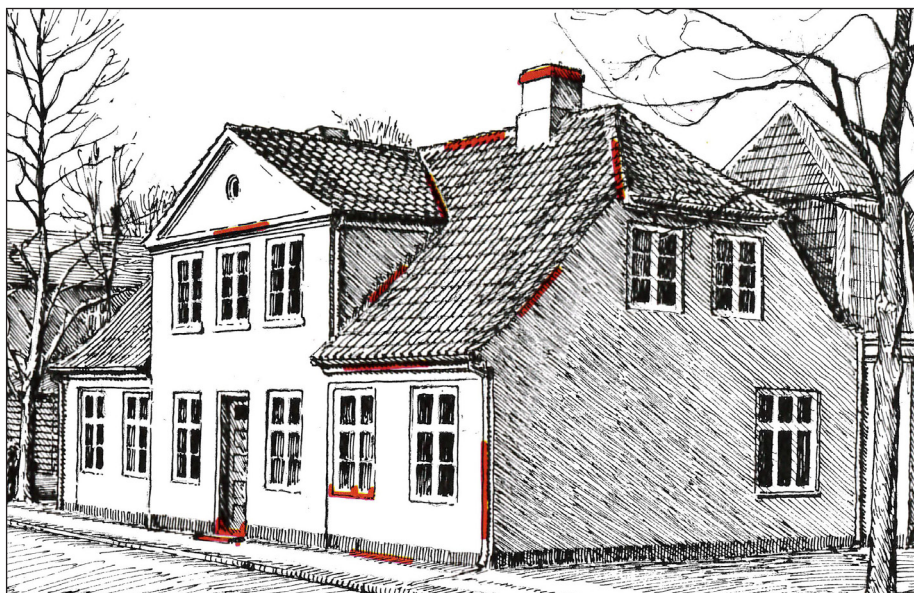
*Heller forebygge end helbrede. Sårbare steder på et ældre hus, hvor der skal udvises særlig opmærksomhed (mærket med rødt)*

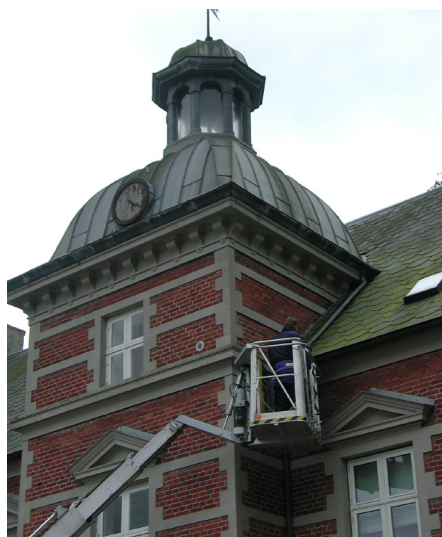
Det er en god ide at foretage en inspektion af taget cirka hvert 5. år. Ved større huse bør man benytte en lift. Der findes firmaer, der har specialiseret sig i at foretage et uvildigt vedligeholdelsescheck, et såkaldt bygningssyn, af huset. Uvildigt forstået på den måde, at det ikke er det samme firma, der efterfølgende foretager de arbejder, som bygningssyns-rapporten påpeger. Bygningssyns-rapporten bør herudover foreslå en prioriteret plan for, hvad der er af eventuelle akutte arbejder, hvad der skal foretages inden to år og i løbet af de næste fem år. Dette gælder hele huset, ikke kun taget. Derfor skal de folk, der foretager bygningssynet være tværfagligt uddannet, så de både ved noget om tegltage, zinkinddækninger, murværk, vinduer, malerarbejde og bindingsværk m.v. Foto: Hans Jørgen Hansen

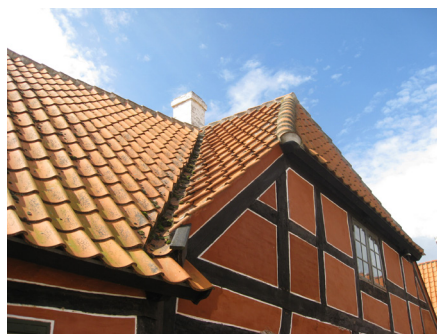
Begyndende mos i skotrenden vil, hvis denne fortsætter med at gro, fugte materialerne op så vand måske suges ind i tømmeret under skotrenden. Foto: Anne Lindegaard

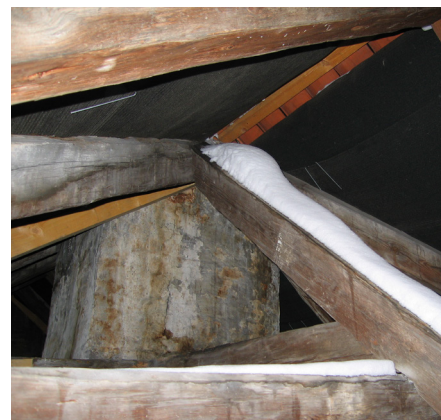
Her ligger der ligefrem en lille snedrive inde i tagrummet. På andre årstider kommer der en våd plet på gulvet efter et regnvejr, hvis taget er utæt, hvilket er lige så tydeligt. Hvis tagrummet er udnyttet kan lækager være noget sværere at finde.

En gang om året bør tagrum og skunkrum (det yderste, trekantede loftsrum ved tagfoden) undersøges indefra. Man skal være opmærksom på, at regnvand kan løbe langs med spær, lægter m.m., så utætheder kan være vanskelige at lokalisere. Betragtes taget indefra, ses ofte lyspletter, der kan være indgang for regnvand. Manglende understrykning af et tegltag kan give adgang for fygesne og slagregn. Derfor skal den erstattes med ny understrykning. Se informationsbladet *Tegltage med vingetagsten*

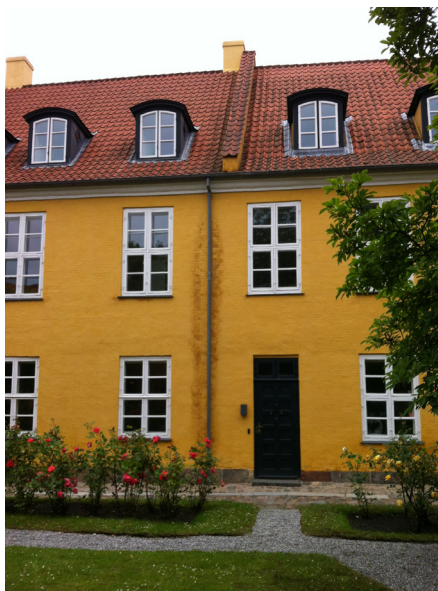
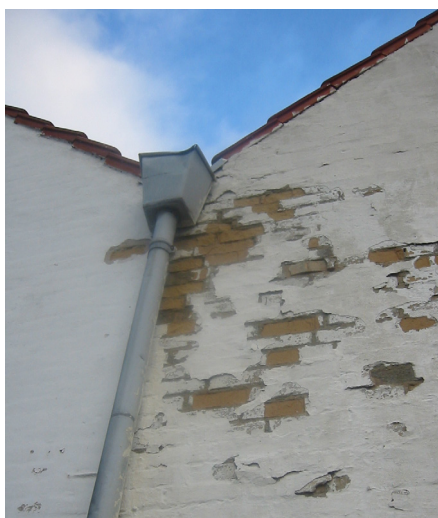
*En utæt tagrende eller et utæt nedløbsrør afslører sig meget hurtigt med våde eller misfarvede pletter på facaden. Plasticmalingen holder yderligere på fugten, så murstenene frostsprænger.*

Dette kan skyldes, at rendejernene enten er dårligt fastgjort eller er blevet bøjet på grund af vægten af is. Under eller efter et regnskyl skal man se efter, om render og nedløb er tætte. Nedløbsrørens samlinger er almindeligvis placeret ind mod huset og derfor godt skjult. Det kan anbefales at vende samlingerne udad, hvad der dels gør det nemmere at opdage eventuelle utætheder, dels mindsker risikoen for vandskader på muren. Husk også at rense kloakken.

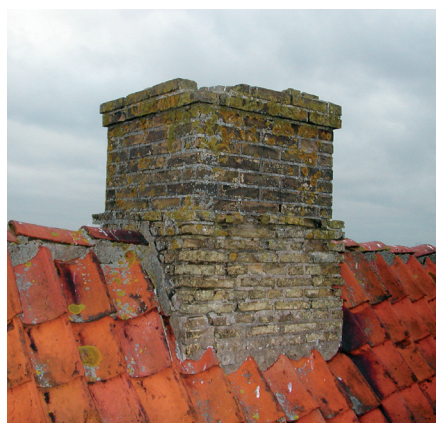
*Manglende vedligeholdelse har resulteret i udvaskede fuger og løse sten. Skorstenens afdækning bør genetableres, og gamle antennebeslag bør fjernes.*

Ved eftersynet, som foretages udefra med kikkert og om muligt indefra, undersøges skorstene for revner eller løstsiddende materiale som f.eks. sten, fugemørtel eller puds, og specielt kontrolleres om afdækningen øverst er tæt og i orden. Tilslutningen til taget skal være tæt og i orden, hvad enten den er udført i mørtel eller med inddækning i metal. Selv om skorstenen ikke mere er i brug, bør man ikke fjerne den, da den er med til at give huset karakter, ligesom den kan medvirke til at skabe naturlig ventilation i huset. Se informationsbladene *Ventilation* samt *Skorstene og ildsteder*

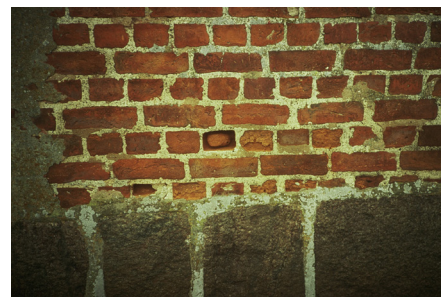
*Mursten er et særdeles robust materiale, der tåler al slags vejr og vind, hvortil kommer, at det kan holde stort set uden vedligeholdelse i hundreder af år. Men salte kan fuldstændigt pulverisere mursten. Tøsaltning og opsprøjt fra smeltet, tøsaltet sne/is er årsagen til dette.*

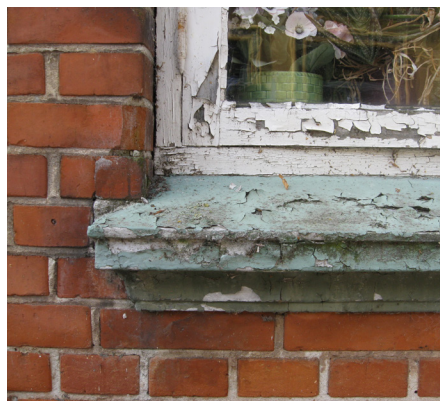
Revnet og forvitret sålbænk. Vinduet ser heller ikke for godt ud.

Tilsvarende bygningsdele i blank mur undersøges for revner i sten og mørtel. Udbedring foretages ved udkradsning af revner i fuger og pudsede partier. Revnede sten og afdækninger udskiftes inden det afsluttende pudsarbejde. Ved reparationer benyttes sten og mørtel af samme beskaffenhed som det eksisterende.

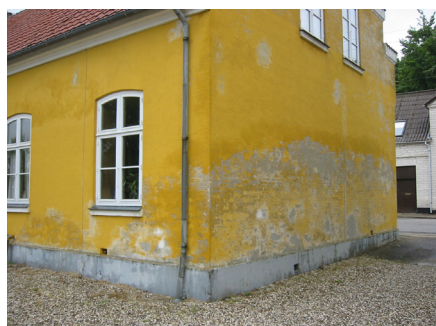
Sokler på murede fundamenter må ikke pudses med mørtel indeholdende portlandcement eller overfladebehandles med stenkulstjære eller sokkelasfalt. Begge dele er alt for tætte og medfører at fugten trænger meget højere op i murværket. Her næsten 1,5 meter.

Ved reparation af soklen hugges løstsiddende materiale og beskadigede sten væk, mens revner i fuger og puds kradses ud. Ved at anvende en luftkalkmørtel eller en hydraulisk kalkmørtel som sokkelpuds - og endelig ikke en hård og tæt kalkcementmørtel - fungerer sokkelpudsens som et offerlag, hvor skaderne fra salte, fugt m.v. koncentrerer sig. Det er derfor vigtigt, at ældre, murede sokler ikke overfladebehandles med et tæt materiale som f.eks. sokkelasfalt. I stedet skal

man kalke med hvidtekalk iblandet oxydsort pigment, hvilket giver en flot mørk, skifergrå farve, eller man kan benytte sort træbjærefarve, hvis soklen ønskes helt sort.

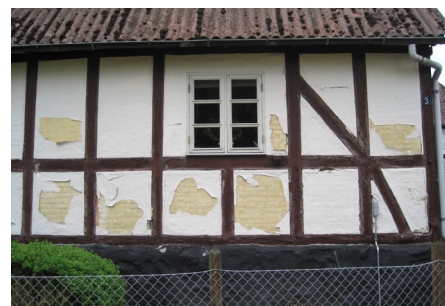
Plasticmalet bindingsværk. På de murede tavler kan man være så heldig at den alt for tætte plasticmaling 'ruller af', som her. Værre er det, hvis man har malet tømmeret med plasticmaling. Så rådner dette erfaringsmæssigt.

For at beskytte bindingsværket bedst muligt skal det holdes tørt, hvorfor overfladebehandlingen er meget vigtig. Overfladen skal være vandafvisende, således at regnvand har vanskeligt ved at trænge ind, men skal samtidig være diffusionsåben, så bl.a. rumfugt samt den fugt, der trænger ind udefra gennem smårevner, kan passere ud til det fri. Plastmalinger er ikke velegnede, da de efter flere opmalinger bliver for diffusionstætte.

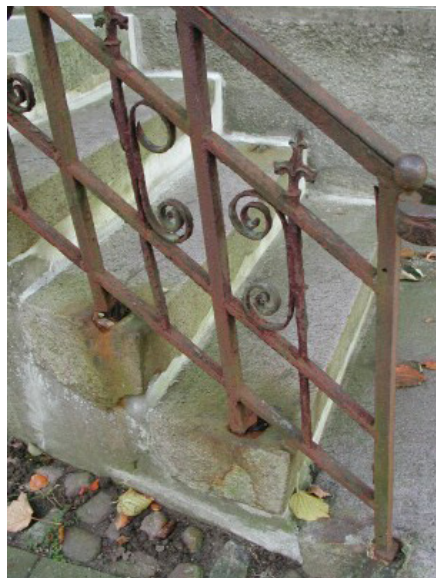
*Rustne balustre af jern kan sprænge selv et så hårdt materiale som granit i stykker, hvis rusten får lov at udvikle sig. Pas især på med tørsaltning her.*

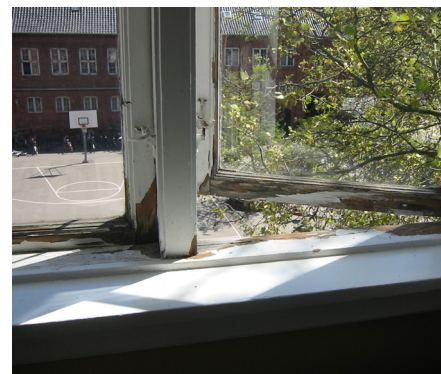
*På et vindue skal malingen naturligvis være intakt udvendigt, da træet ellers vil blive vådt i regnvejr. Sker det, udvider træet sig en smule, hvorefter malingen også begynder at skalle af indvendigt. Hvis der oven i købet løber kondensfugt ned af ruderne indvendigt, går nedbrydningen pludselig stærkt.*

Overfladebehandlingen på det udvendige træværk gennemgås kritisk. Trænger vandet først ind under en alt for tæt maling, er der mulighed for udvikling af råd og svamp. Vinduernes kitning repareres, hvor den ikke er intakt. Beslag afrenses for rust inden ny malerbehandling. Beslag og dørlåse smøres, samtidig med at eventuelle

justeringer på hængsler eller høvling af kanter foretages for at sikre en let gang og en tæt lukning. Særlig på den nederste del af karme og rammer ses ofte råd- og svampeskader. Derfor er det særlig vigtigt, at malingen her er tæt og i orden.

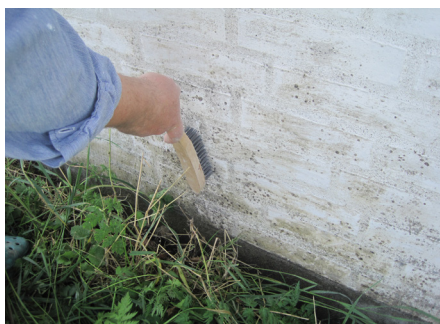
*Fjernelse af en skæmmende algebegrøning på en kold og fugtig nordside. Dette sker nemmest i regnvej, men regner det ikke, kan man gøre algerne godt våde med sæbspånevand, der 'lægges' på i rigelige mængder, hvorefter der skrubbes som her med en stålborste. Det er billigere og mere effektivt end diverse algefjerningsmidler. Her er de næsten væk allerede.*

Både alger og snavs elsker vand, og når de er gennemvåde, f.eks. under og lige efter et større regnskyl, er især algerne meget 'løse' og slimede, og forholdsvis nemme at skrube af. Men så snart de er tørre, sidder de fuldstændigt fast igen og er næsten umulige at få af.

Så gå ud i regnvejret, bevæbnet med en spand med sæbspånevand, almindeligt vand kan også gøre det, og

fjern alger og snavs på murværk, træ, malede overflader og sågar beton, med en stiv børste eller gulvskrube. Algebegrøede bænke eller træterasser kan renses for alger på samme måde.

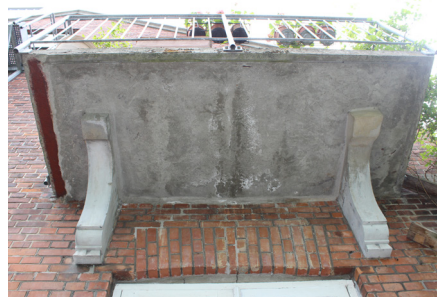
*Som det ses er det ikke de to klassisk udformede konsoller, der bærer altanen alene, men tre eller flere indmurede I-jern. Her ser rustskaderne ud til at have begrænset sig til det ene af de yderste jern, der er blevet rustbehandlet med jernmønje.*

De fleste støbte og udkragede altaner, balkoner eller karnapper, der er opført efter 1850, indeholder jern i den bærende konstruktion. Som oftest I-jern

gående indefra facaden/bjælkelaget og vinkelret ud. Eventuelle konsoller behøver ikke altid at være bærende. De er ofte ren pynt.

Forekommer der revner i altangulvets overside eller underside, er det som regel tegn på, at jernene er rustne og tærede. Altanen bør snarest vurderes af en bygningsrådgiver eller bygningsssynseksperter.

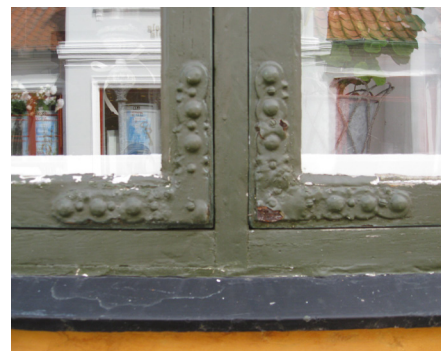
*Det ene af disse meget smukke og rigt detaljerede beslag er begyndt at ruste. Det er et meget lille og enkelt indgreb at fjerne rusten partielt. Mens beslaget sidder på plads, slibning, skrubes og rustbehandles de afslagne områder med jernmønje to gange og herefter males vinduet med linolie-maling. Her ser plasticmaling også ud til at være synderen, så det vil nok også være en god ide at tage denne af ved en vådafskrabning uden varme. Foto: Anne Lindegaard*

I mange bygninger indgår elementer af jern. Ved eftersynet skal gelændere, vinduer, ankre og andre dele af jern efterses omhyggeligt for begyndende rustdannelse. Angrebne partier afrensnes med stålborste til blankt jern, hvorefter der udføres malerbehandling. Først med jernmønje, derefter med mindst to efterfølgende malerbehandlinger. Man skal være særlig omhyggelig, hvor jern er indbygget i murværk, og hvor afrensning ved overgang mellem jern og murværk kan være vanskelig. Ved rustdannelse sker en ret betydelig rumfangsforøgelse med deraf følgende risiko for afsprængninger af murværket. Se informationsbladet: *Overfladebehandling af jern*
