Retablering af fjernede eller ødelagte bygningsdele

Af Søren Vadstrup

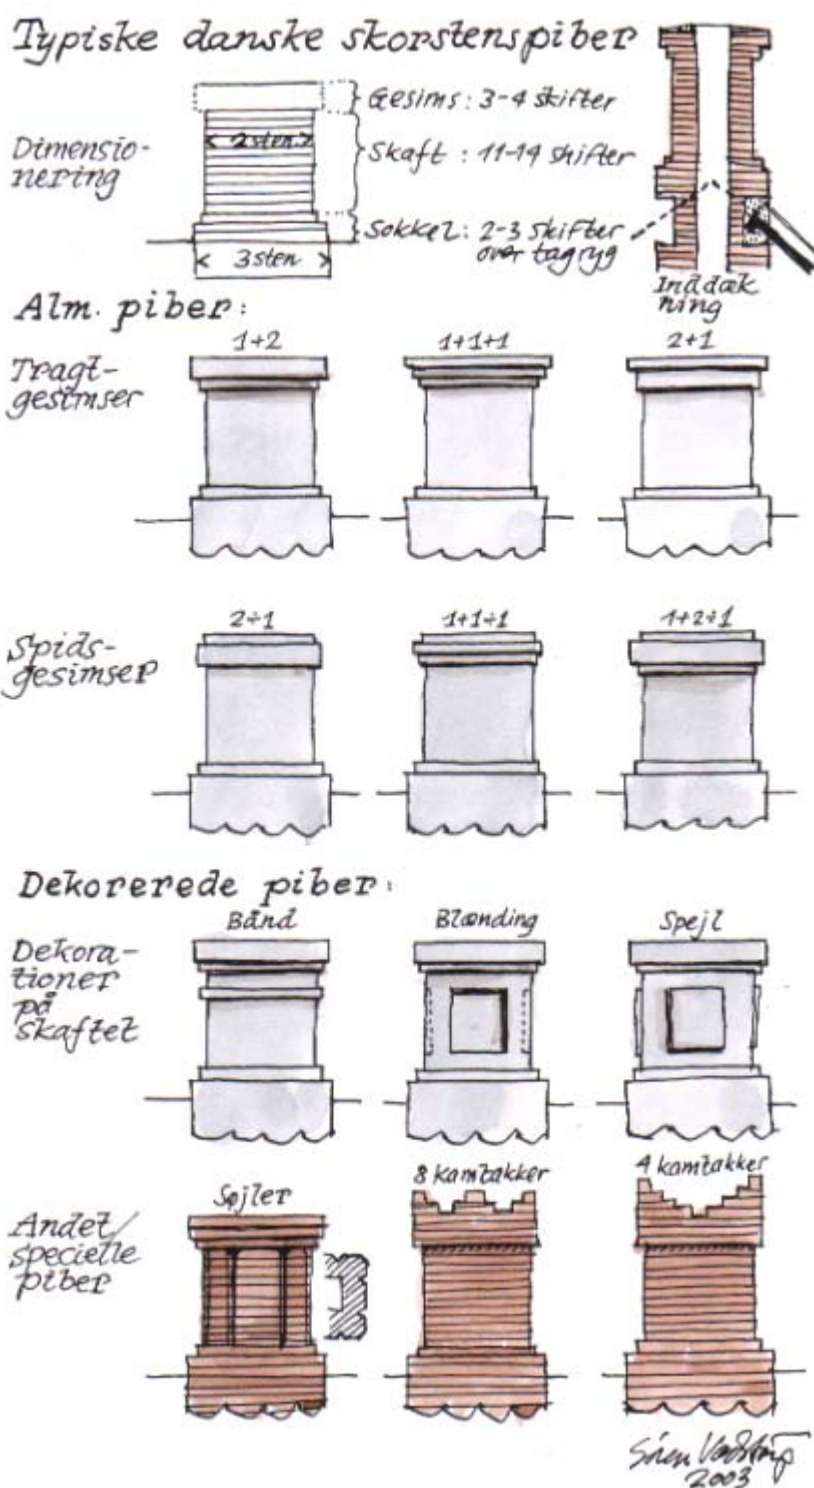
Mange fine gamle skorstenspiber på ældre huse er blevet bygget om til kønsløse 1970-er-skorstene uden sokkel, skaft og gesims. Men det kan der rådes bod på næste gang skorstenen skal istandsættes. Tegningen viser de 6 almindeligste standard-piber. På præstegården, og andre lidt mere statusbetonede huse i byen eller landsbyen, skulle skorstenspiberen afspejle dette. Derfor ser de dekorerede skorstenspiber forkerte og direkte komiske ud på 'almindelige' huse, hvor det kan minde om en lille jolle, der får bovspryd og galionsfigur.

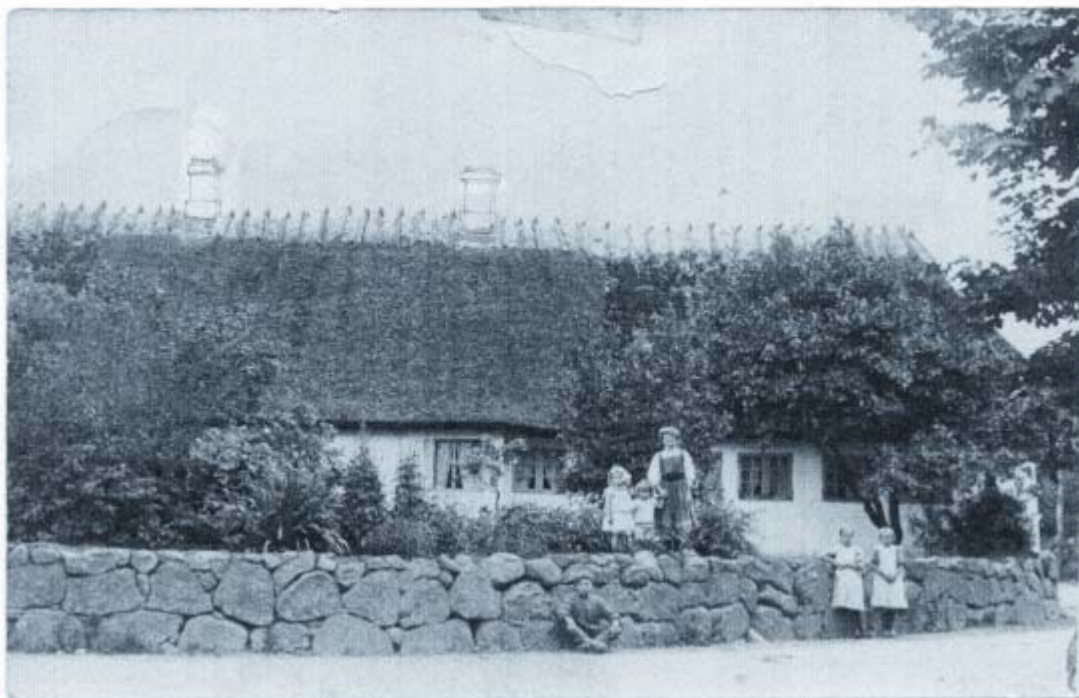
1920

Huset på næste side havde tidligere haft et meget flot og markant stengærde, hvilket kunne ses på gamle fotografier. Men det kunne det snart få igen, med samme flotte virkning som før.
