## VADSTRUP

### Viby Bygade 12 i Viby per Mesinge

#### RESTAURERING 2001-2005

Viby Bygade 12 er en firelænget, fynsk bindingsværksgård, der daterer sig tilbage til 1740-erne, men som har undergået løbende om- og udbygninger i 1790-erne, 1820-erne og 1890-erne. De sidste ændringer i form af 3 nye vinduer, enkelte døre og tætte plader på lofterne samt et nyt eternittag på gadelængen, er sket omkring 1950.

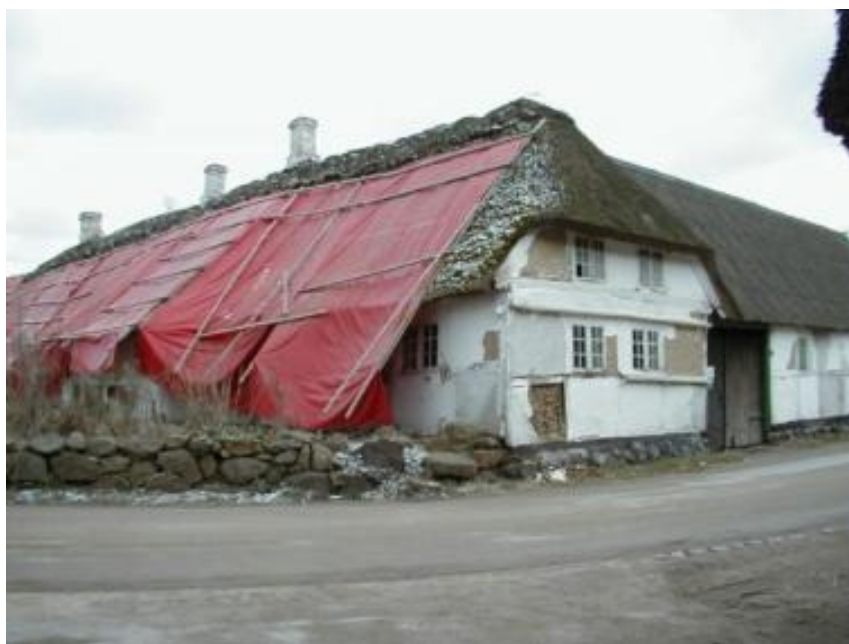
*Gårdens stråtag blev dårligere og dårligere op gennem 1990-erne så for at mindske vandet i beboelsesrum-mene, blev der lagt presenninger op. Da disse var røde og meget domine-rende, blev gården i stedet for sit normalsale navn, 'den hvide gård' omdøbt til 'den røde gård'*

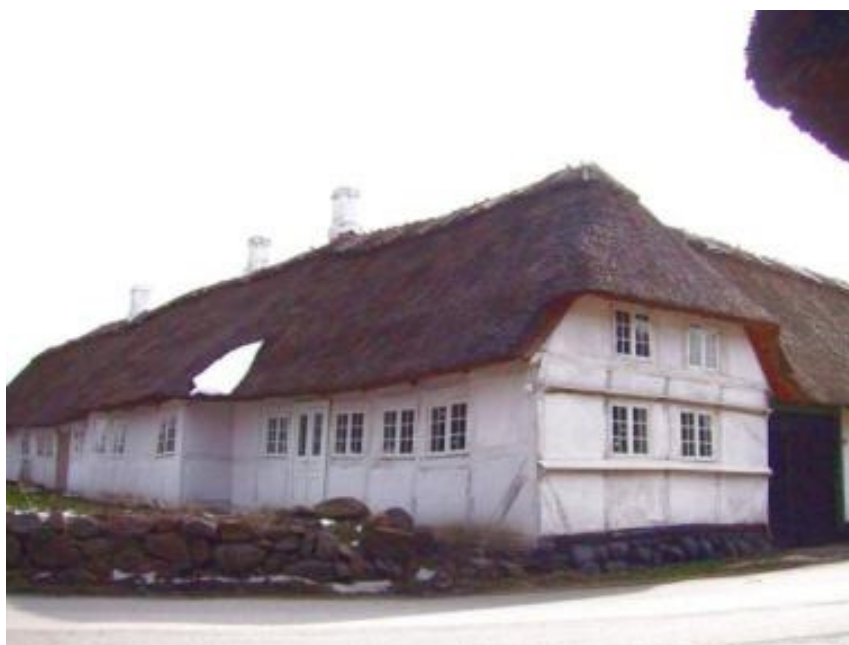
*Viby Bygade 12 mens gården var til salg. Indvendigt manglede huset gulve og lofter, mange steder og dem, der var, var meget dårlige. De fleste porte manglede, og var erstattet med brædder eller plader.*

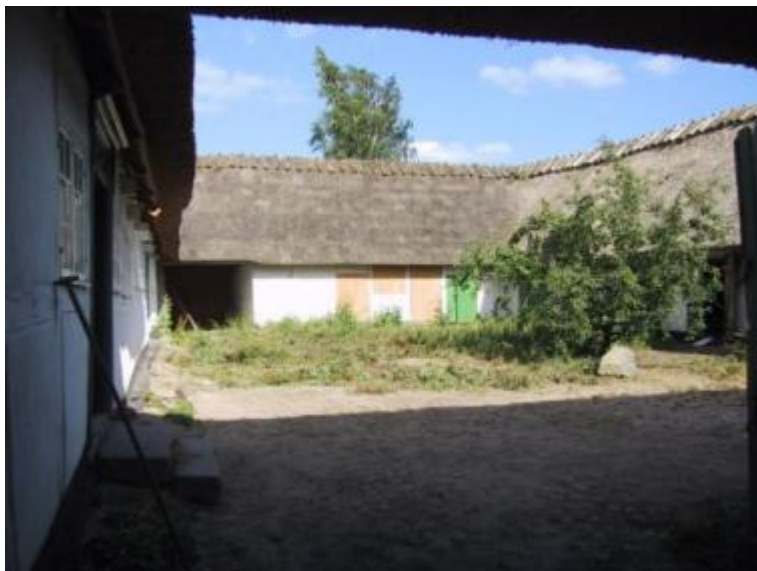
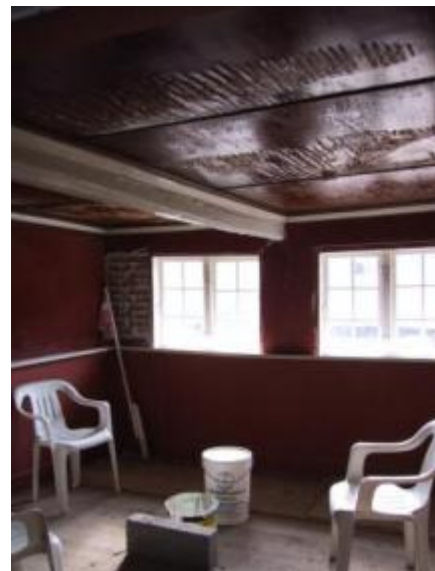
Der skal ikke mange ugers afbrydelser i ukrudtbekæmpelsen til før gårdspladsen gror op og ligner en ukrudtsmark. Indvendigt lignede de tidligere højglanspolerede pladelofter udspændt sejldug på grund af flere års vand ned gennem det utætte tag. Gulvene var lige så slemme.

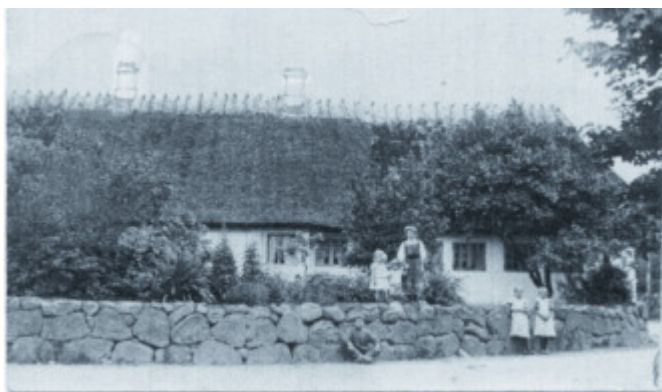
I forbindelse med restaureringen af gården i 1999-2000 var det flotte stengærde, der var fredet sammen med gården i 1990, flyttet 1½ meter af kommunen for at gøre vejen foran lidt bredere. Men det nye gærde var udført alt for lavt og derudover heller ikke sat nær så flot op som det gamle stengærde, som jeg kunne se på et ældre fotografi af gården fra 1924.

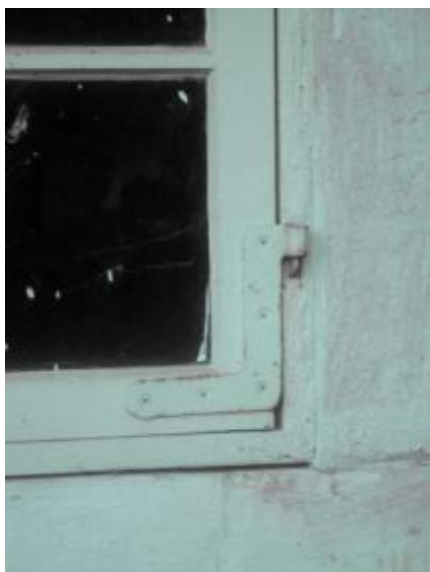
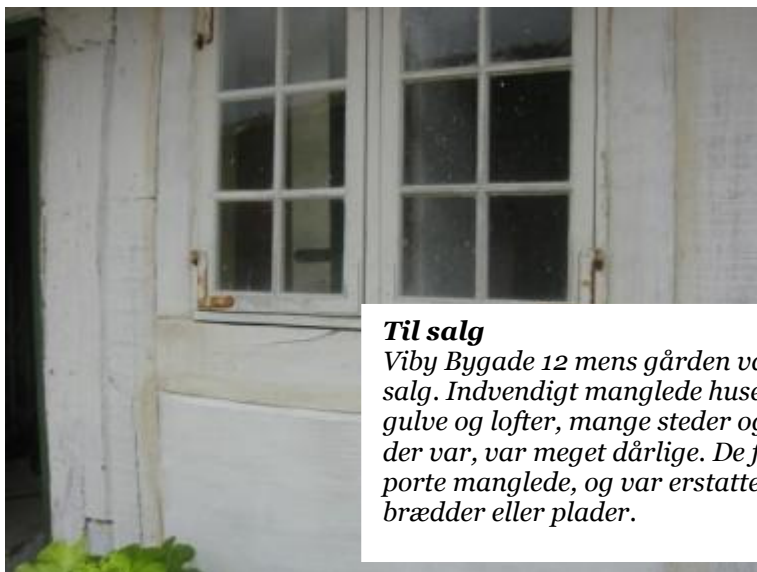
Viby Bygade 12 mens gården var til salg. Indvendigt manglede huset gulve og lofter, mange steder og dem, der var, var meget dårlige. De fleste porte manglede, og var erstattet med brædder eller plader.

Istandsættelsen af vinduerne i 1999-2000 var udført med nye hjørnebåndshængsler og stabler, der var skåret ud af et stykke jernplade, så det dels rustede kraftigt, dels var forkert i form og dimensioner.

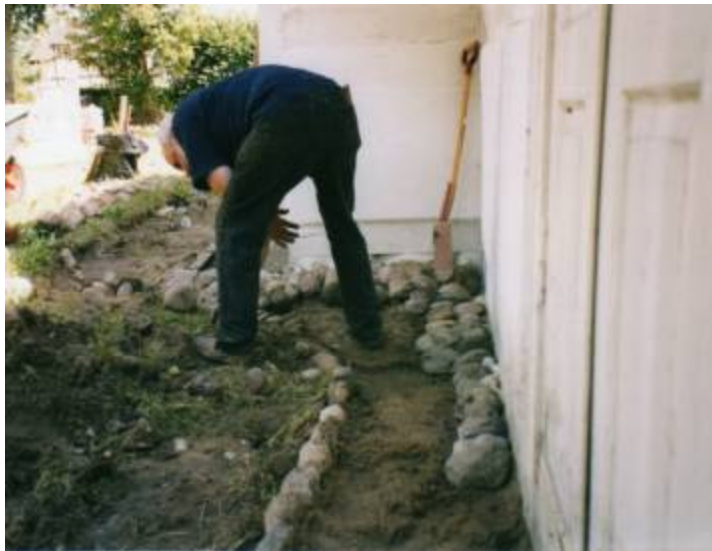
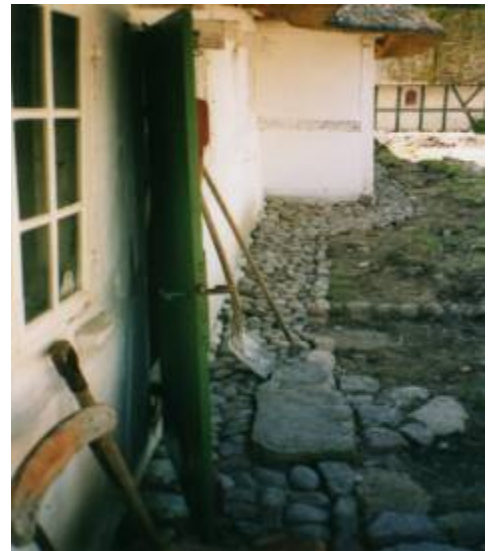
*Et stråtag har ingen tagrender, så i regnvejr løber regnvandet direkte fra taget og ned på jorden – hvor det sprøjter op på væggene. For at mindske dette opsprøjt, bl.a. ved at forhindre pytter og blankt vand på dette sted, kan man etablere en kant af runde, knytstående såkaldte pigsten langs husmuren, fra tagdryppet og ind. Pigstenene skal have fald udad og afsluttes med en række kantsten. Pigstensrenden er således både smuk og funktionel.*

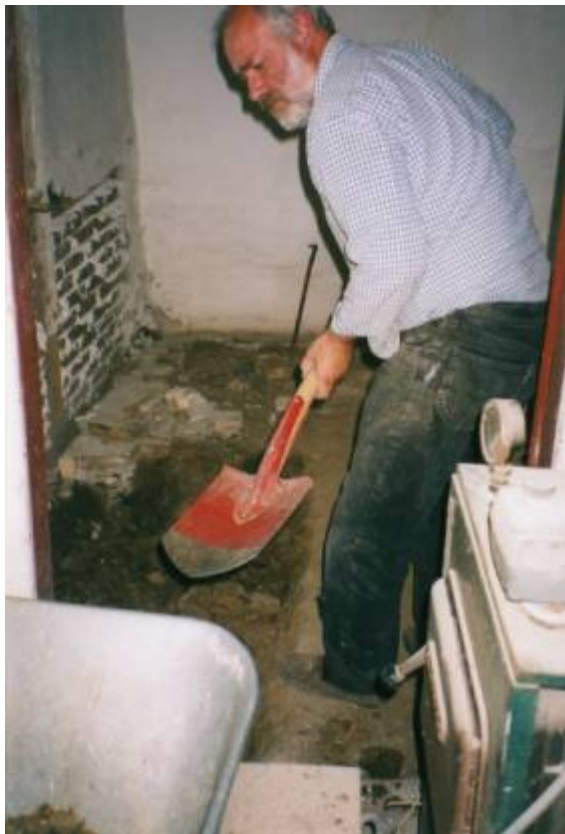
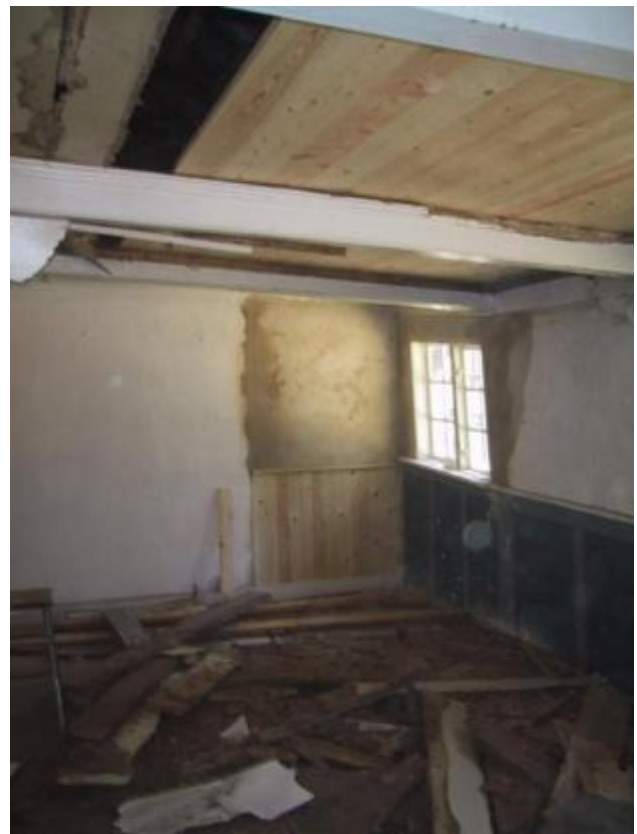
*Indvendigt i huset går det løs med nye gulve og lofter. Dette kræver både udgravning af gamle lergulve, under de nuværende og nedbrækning af gamle bræddelofter m.m. Men heldigvis bliver også dette meget pænt efter arbejdet er færdigt – men bestemt ikke under arbejdet.*

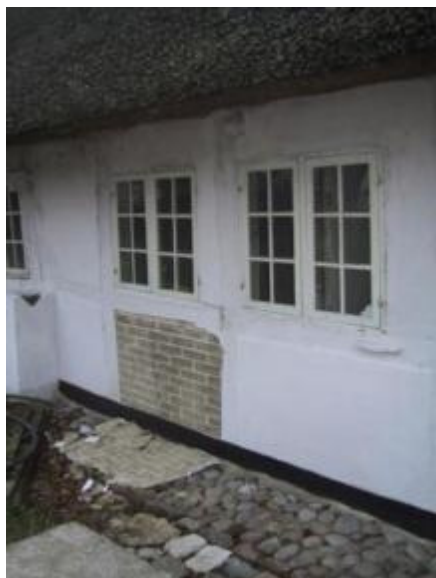
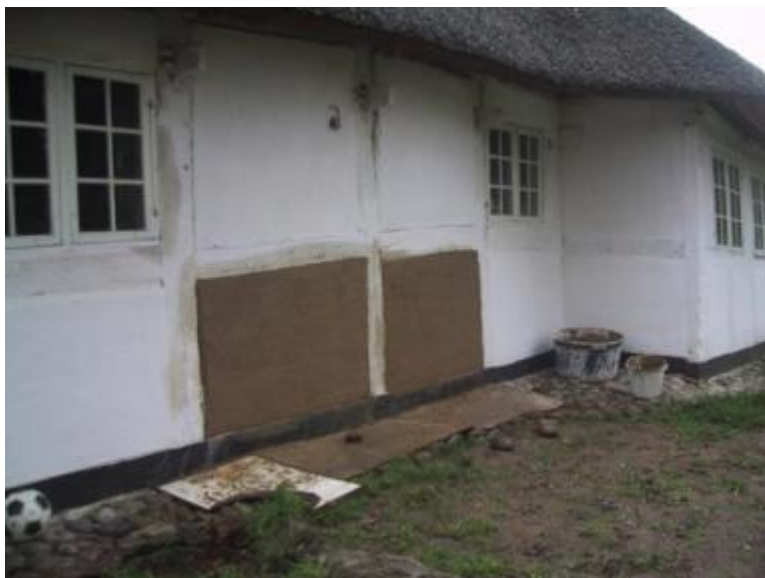
I vinteren og foråret 2003 faldt pudsen af 10-12 bindingsværkstavl, så vi måtte i gang med at pudse disse op igen. Hertil benyttes lermørtel fremstillet af opløste, soltørrede lersten iblandet læsket kalk, sand og derudover en smule kolort. Det sidste er et uundværligt fibermateriale, der holder lermaterialerne fugtige under hærdningen, så der ikke opstår (så mange) revnedannelser. Se nærmere om dette i Erfarings-siderne om 'Puds på lervægge af soltørrede lersten'

*På de ubrændte og soltørrede lersten pudses tavlene med lermørtel – i håb om at denne hænger bedre fast end almindelig kalkmørtel. Mørtel indeholdende cement (KC-mørtel) kan heller ikke holde og skaber derudover råd i tømmeret.*

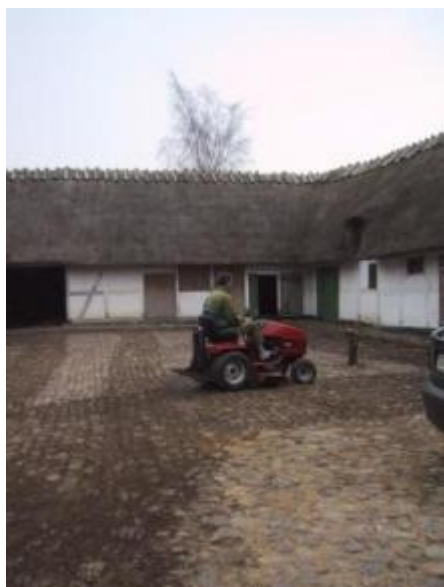
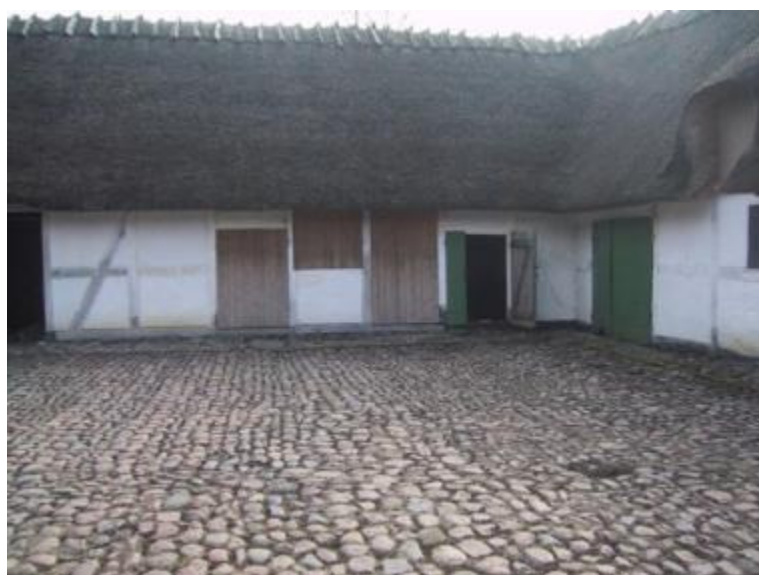
*Efter den manuelle rensning helt i bund af gårdspladsen for ukrudt, græstørv, brændenælder, stokroser m.v. samt æbletræet, der generede den æstetiske sans, manglede jorden at blive rensat op, omkring de enkelte pigsten. Vi prøvede først at feje kraftigt, men det var ikke nok. Så kom graveren og ringeren Anders med sin minitraktor med en rive bag på og kradsede godt op i jorden mellem stenene. Vi fejede ud og kørte jord bort to gange. Så så gårdspladsen helt fantastisk flot ud! Ikke en ukrudtsplante, ikke et græsstrå.*

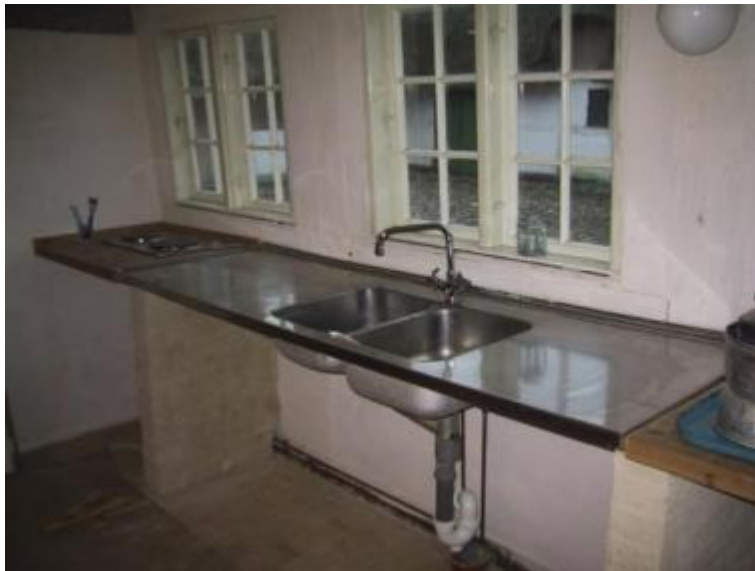
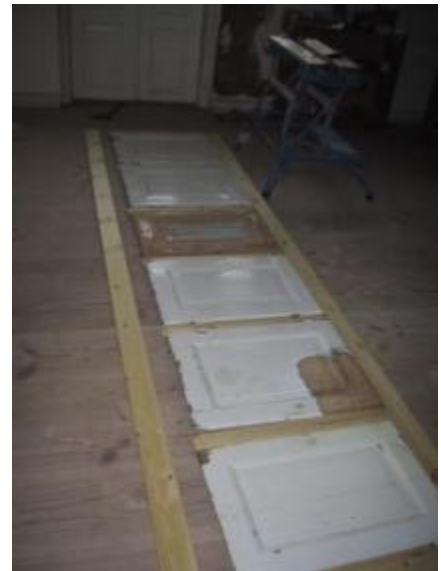
*Den store praktiske stålvaske var i huset, ligeså den stavlimede træ-bordplade, så de blev monteret på to murede piller, direkte på gulvet. De flotte gamle fyldingslåger stammer fra 'byfornyelsen' i København. Her har man ikke sans for den slags, så lågerne er hevet op ad en container, også ganske gratis.*

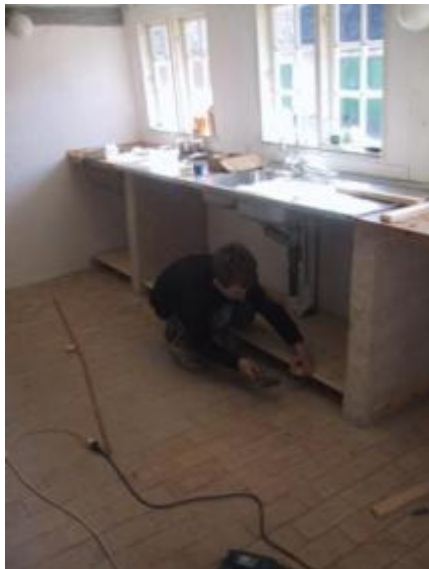
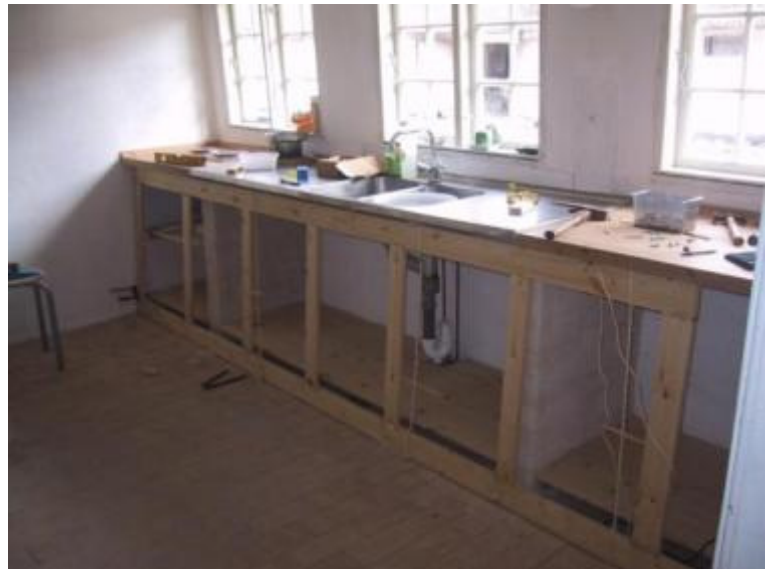
*Brædderne, køkkenbordet er lavet af helt nye, men også hentet i en container i København, hvor disse gode materialer var smidt ud.*

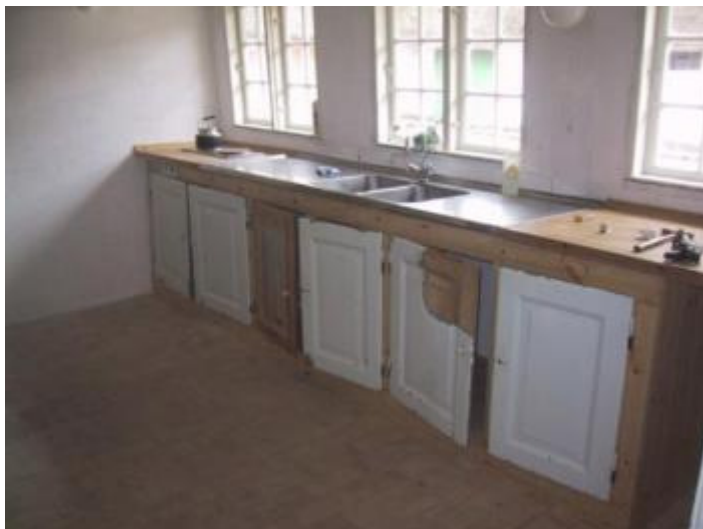
*Køkkenlågerne er monteret og mangler nu bare at blive skrabet af for gammel maling og malet igen.*

*Selv om lågerne først var anskaffet efter opsætningen af selve køkkenbordet med bærevanger, vask m.v. og selv om lågerne havde ret uens bredder, kom det hele mirakuløst til at passe nogenlunde, endda med lågerne åbnende to og to ind mod hinanden.*

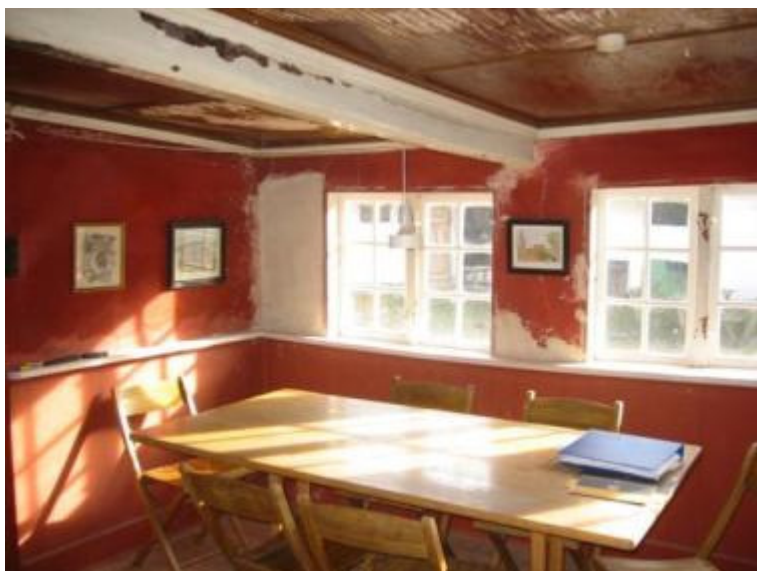
*Den 'røde stue' hænger endnu i laser, med bulede lofter og revnet puds på væggene.*

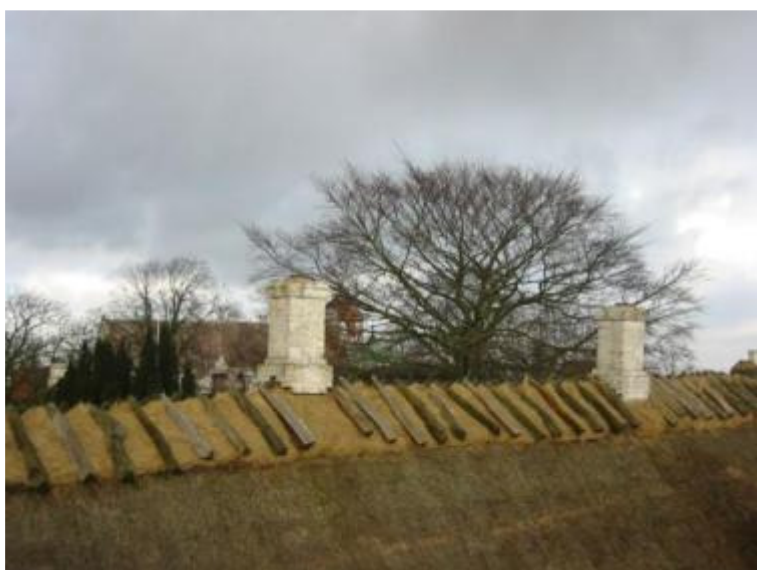
*Efter 4 år er det nu tid til at lægge en ny halmmønning på taget. Huset har i alt 125 meter rygning, så det er noget af et arbejde.*

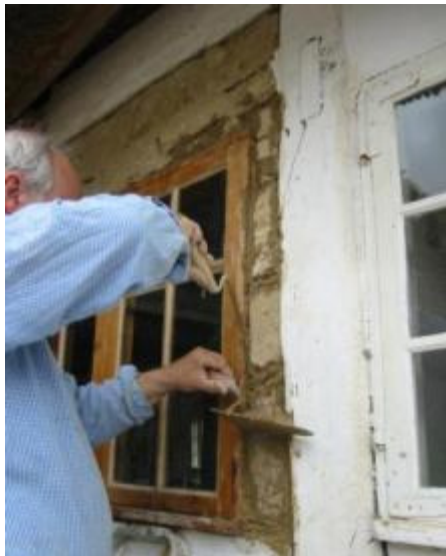
Vi har fået fremstillet to nye vinduer som vi har fået lov til at sætte i sydfacaden af Kulturarvsstyrelsen.

Det ene vindue, der sidder i Bryggerset ses på gamle opmålinger af huset.

I Mellemstuen har der også tidligere siddet et tilsvarende vindue, blot i et andet fag.

Vinduerne fremstilles som de eksisterende vinduer, d.v.s. bl.a. med rammerne samlet på gehring (tegningen).

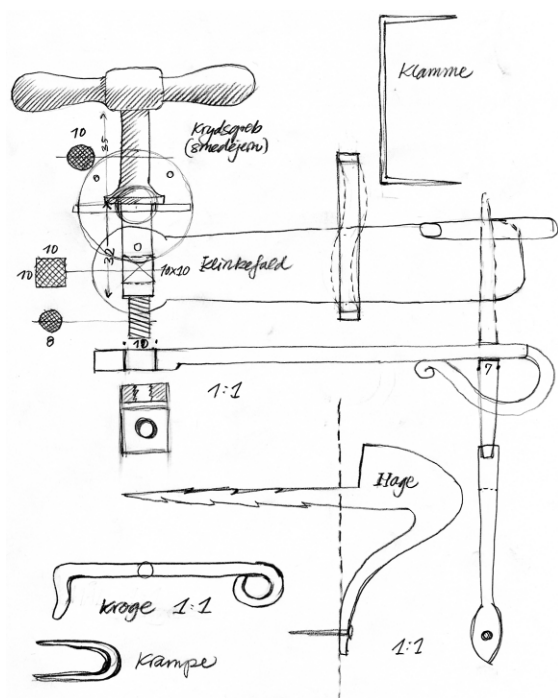
WADSTRUP  
VIBY BYGADE 12, st. VIBY

KLINKEFALD m. Krydsgeob  
Søren Vadstrup marts 05

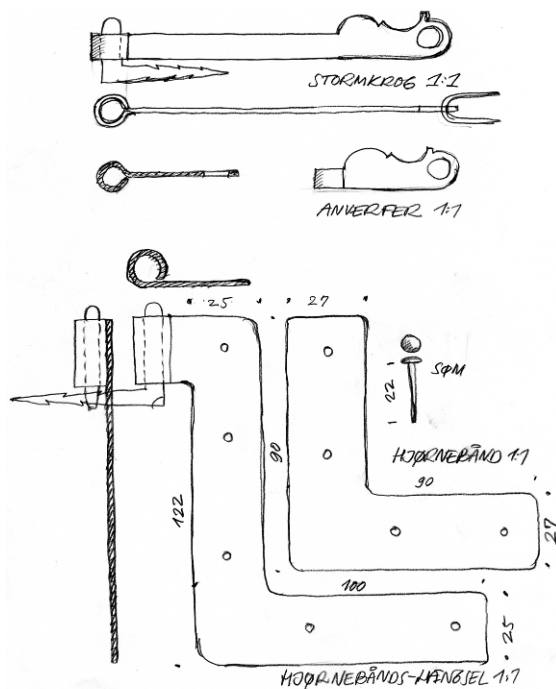
WADSTRUP  
VIBY BYGADE 12, st. Viby VINDUESBESLÅG 1:1  
Søren Vadstrup marts 05

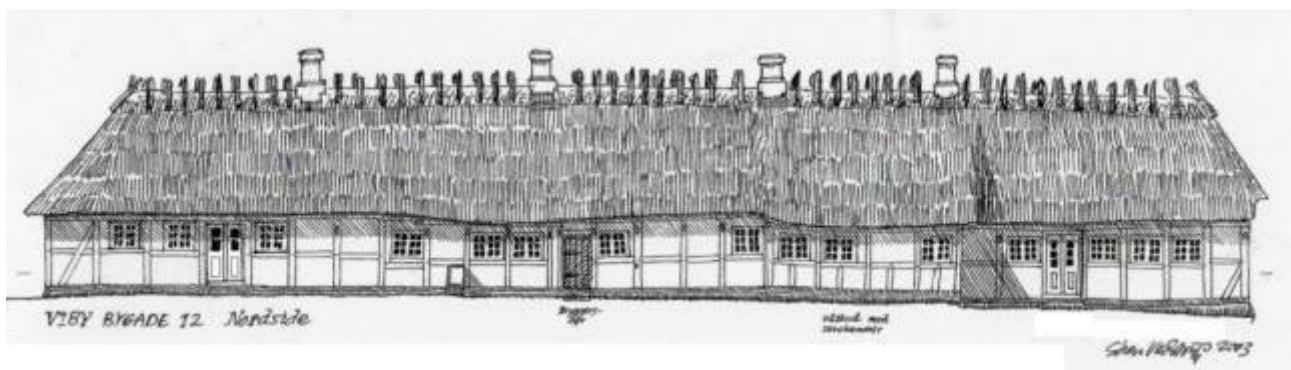
VIBY BYGADE 12. Nordside

Byggetårn

skildet med  
Stikbånd

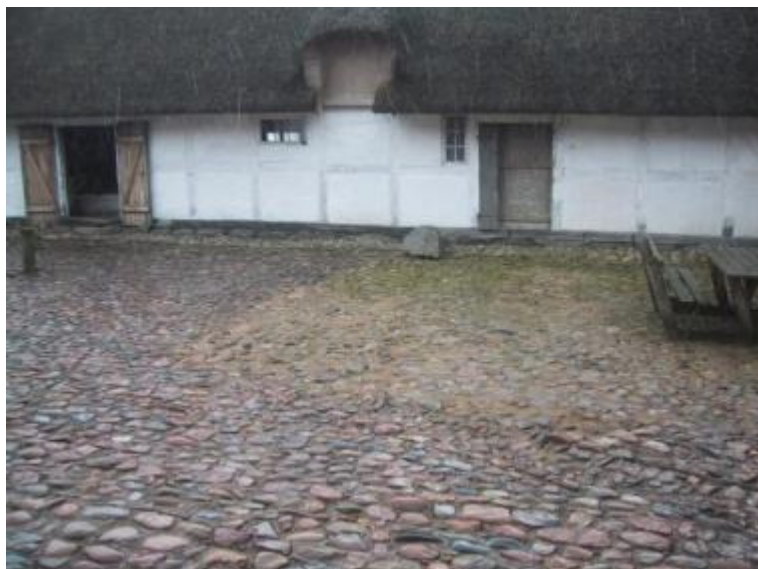
*Gårdspladsen havde tidligere haft en mødding placeret nogenlunde midt for staldlængen. Fra denne var der spor efter en pigstensbelagt rende, der i en flot bue svingede ned til gadeporten, hvor møddings-væskerne så kunne løbe stille og roligt ud i bygaden.*

*Denne 'pisserende' var ødelagt af senere indgreb i brolægningen, men da vi skulle være vært for to koncerter i 2004 var det på tide at retablere denne flotte detalje på gårdspladsen – dog uden det oprindelige indhold.*

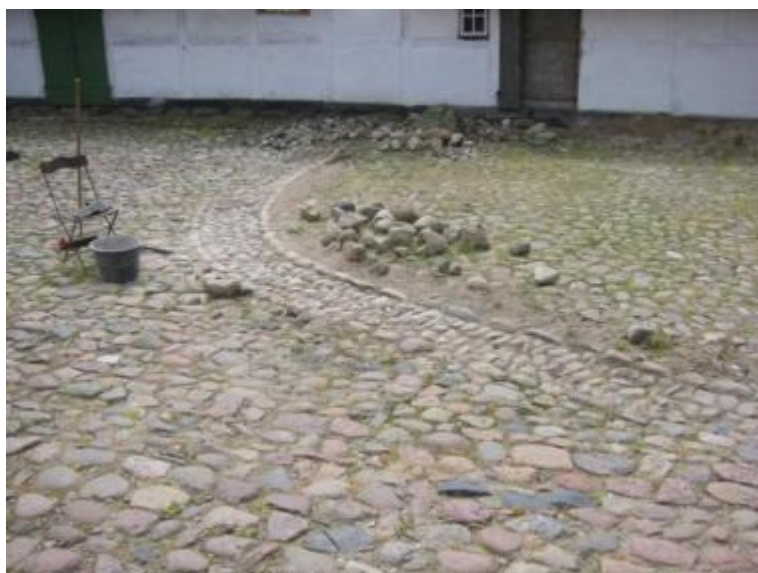
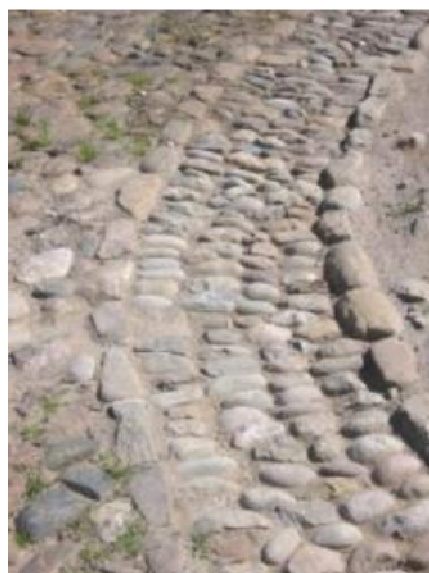
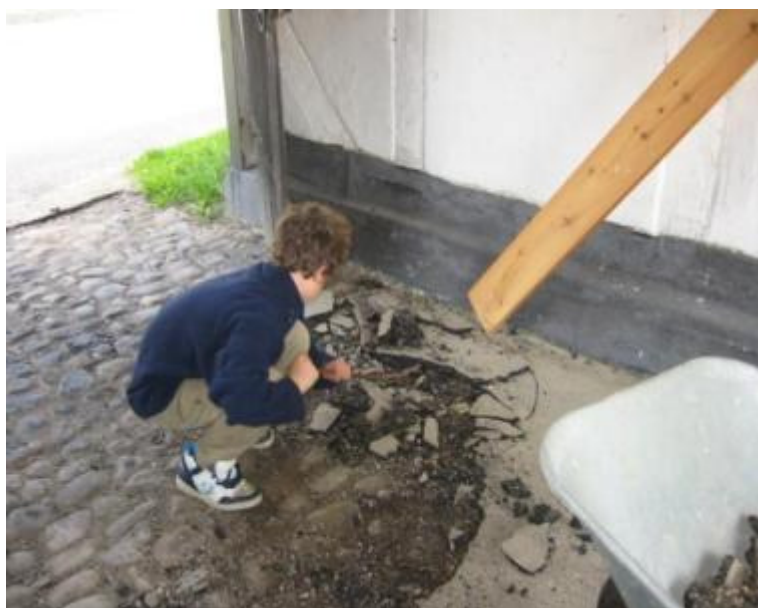
*Gadeporten blev i samme omgang befriet for det tykke lag asfaltering, der dækkede for den fineste pigstensbelægning, også med pæne detaljer som et lille 'fortov' langs den ene side.*

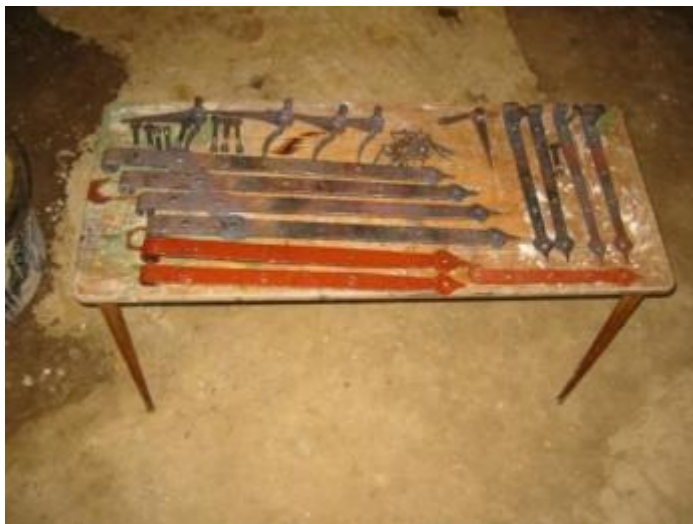
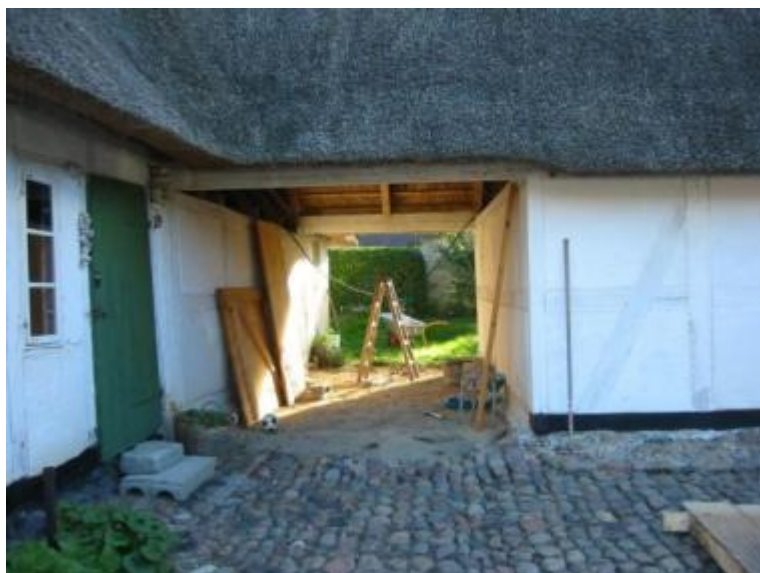
*For første gang i vores tid som ejere af gården var der hul igennem Tofteporten, idet en stor krydsfinersplade, der var sat op i 2000, kunne fjernes, fordi den nye tofteport skulle i.*

*Porten skulle være indadgående og vi valgte at sætte krumme 'penol-hængsler' på, der drejer porten i bund og top.*

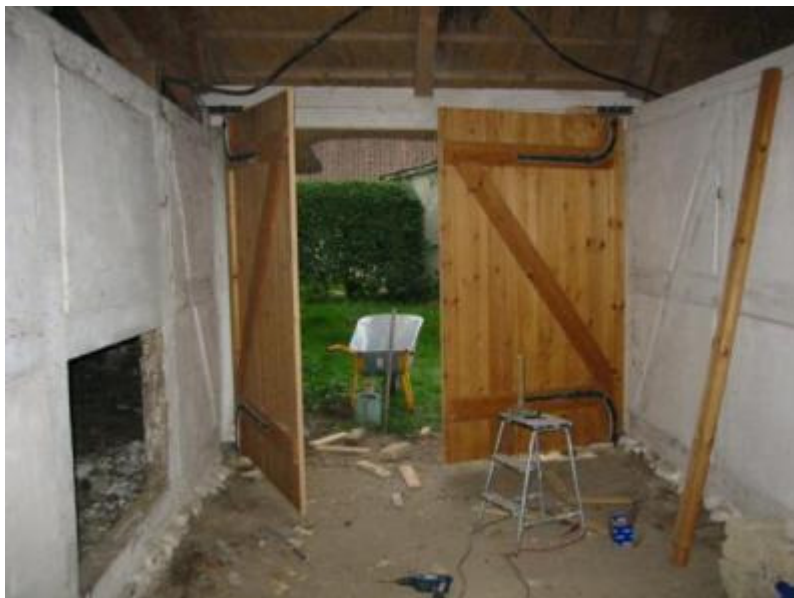
*Så er den såkaldte akseport næsten færdigmonteret.*

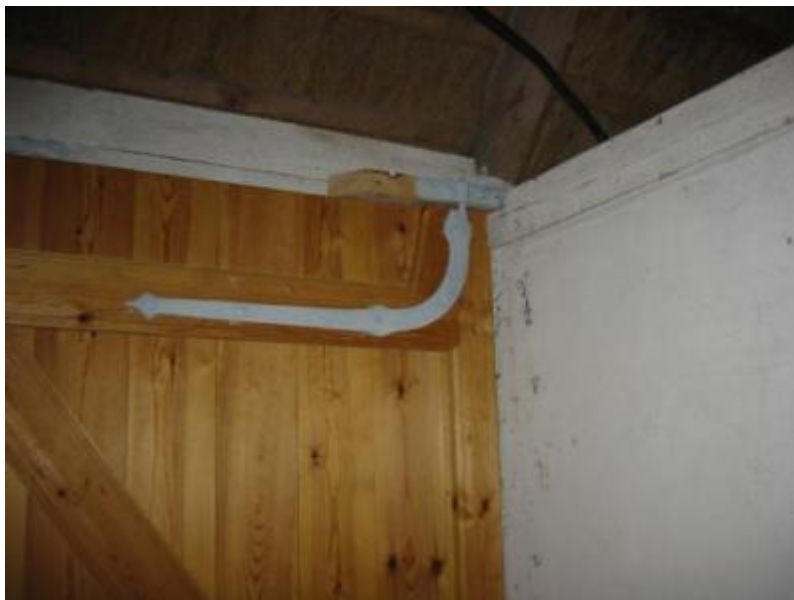
*For oven er porten hængslet med en opadgående smedet tap på enden af det fine håndsmedede krumme portbeslag.*

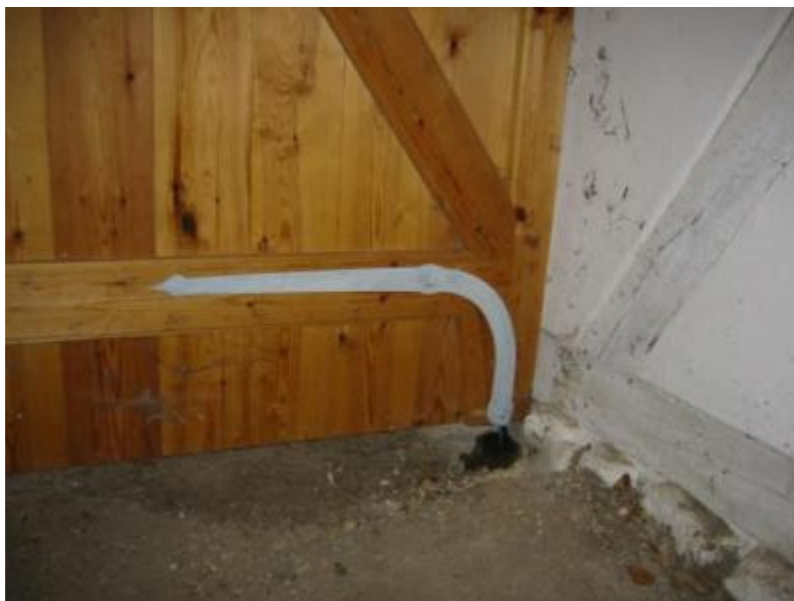
*Tilsvarende i bunden. Denne hængslingsmåde betyder, at porten glider og svinger uhyre let. Den kan åbnes og lukkes med én finger.*

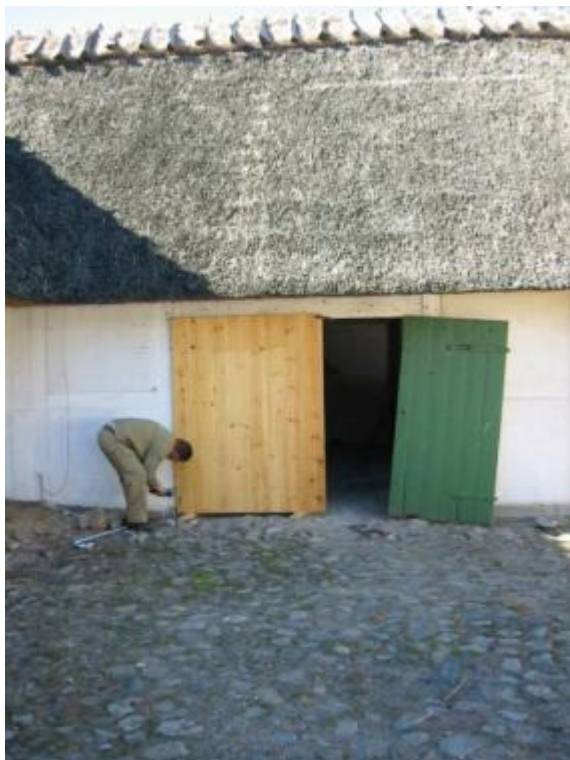
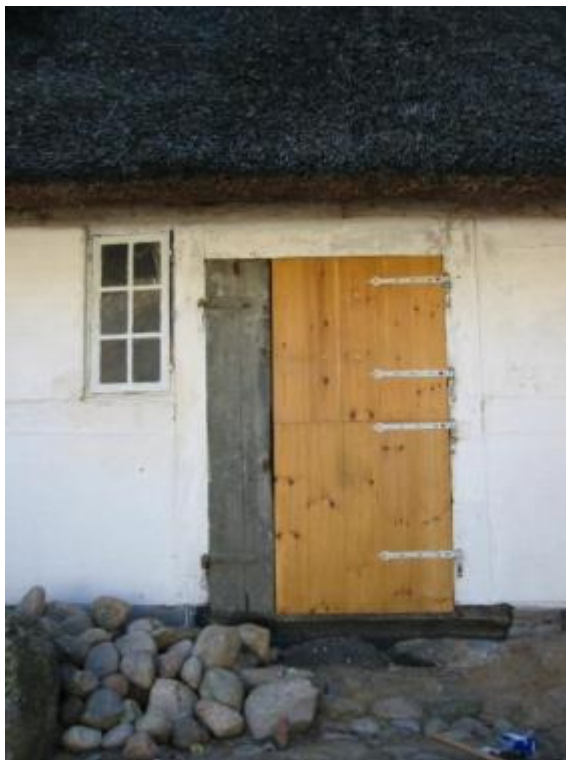
*Hans Jørgen Hansen har bådet fremstillet og er her i gang med at montere to af de øvrige nye porte.*

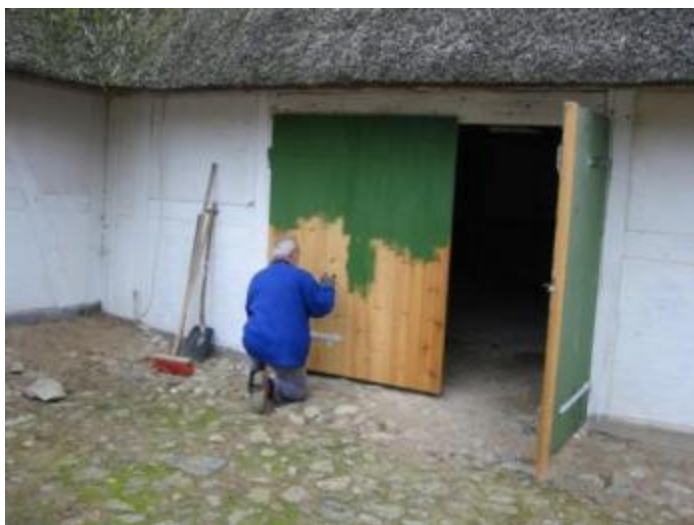
*Malerarbejdet må den gamle arkitekt selv tage sig af*

*Vognporten males kromoxisgrøn med linoliemaling*

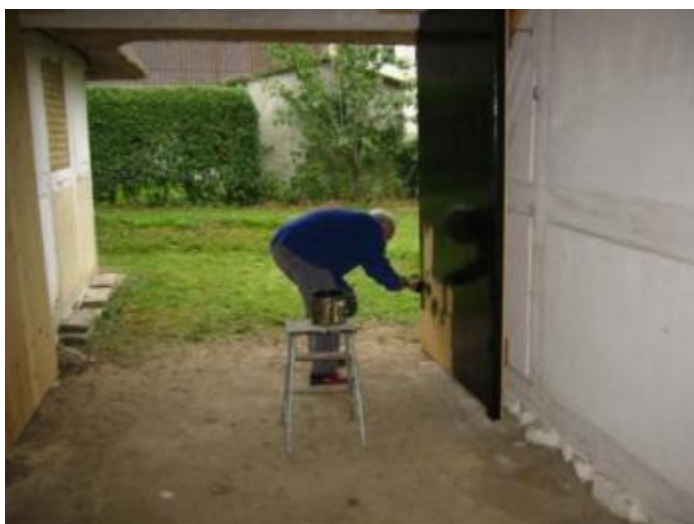
*Tofte porten males sort med træbjære iblandet oxidsort pigment. Så vil den efter et par gange komme til at ligne gadeporten, der også er sorttjæret, på en prik, hav der også er meningen.*
